Master's thesis / Diplomski rad

2024

Degree Grantor / Ustanova koja je dodijelila akademski / stručni stupanj: **University of Rijeka, Faculty of Engineering / Sveučilište u Rijeci, Tehnički fakultet**

**UTJECAJ PREVLAKA NA KOROZIJU ČELIKA U MORSKOJ
VODI**

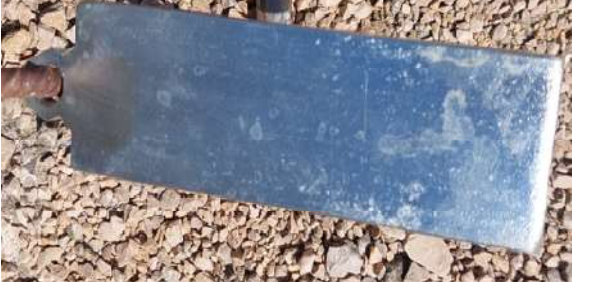
Tablica 5.4 Eksperimentalni uzorci

<p>Uzorak zaštićen cinkom, vrućim pocinčavanjem</p>
2	 	<p>Uzorak zaštićen nemetalnom organskog prevlakom, odnosno, bojom.</p>
3	 	<p>Uzorak zaštićen nemetalnom organskom prevlakom, odnosno, bojom uz prethodno nanošenje međupremaza.</p>
4	 	<p>Nezaštićeni uzorak</p>
5	 	<p>Uzorak zaštićen plastifikacijom</p>
6

<p>Uzorak zaštićen cinkom, galvanizacijom</p>
