**Master's thesis / Diplomski rad**

**2024**

*Degree Grantor / Ustanova koja je dodijelila akademski / stručni stupanj:* **University of Rijeka, Faculty of Engineering / Sveučilište u Rijeci, Tehnički fakultet**

**UTJECAJ PREVLAKA NA KOROZIJU ČELIKA U MORSKOJ  
VODI**

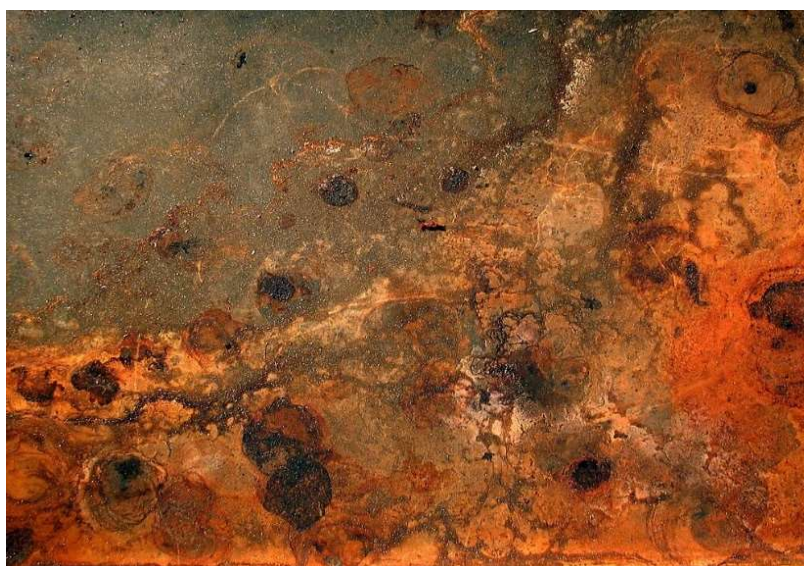
*Slika 2.2 Elektrokemijska korozija [2]*

Elektrokemijska korozija specifičan je oblik korozije koji se dešava kao rezultat elektrokemijskih reakcija na samoj površini metala u kontaktu sa elektrolitom (vlažna okolina ili voda). Elektrokemijska korozija podrazumijeva prijenos elektrona između dijelova metalne površine ili između dva različita metala u elektrolitu što donosi razgradnju materijala. Shematski prikaz razgradnje površine metala prikazano je na slici 2.1. Primjer elektrokemijske korozije prikazan je na slici 2.2.

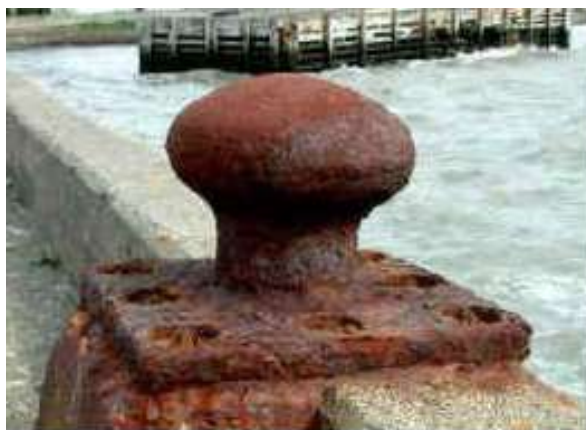
*Slika 3.2 Opća korozija na metalu [6]*

Na slici 3.1 prikazan je shematski prikaz uniformne korozije, dok je na slici 3.2 prikazana opća korozija u stvarnome životu.

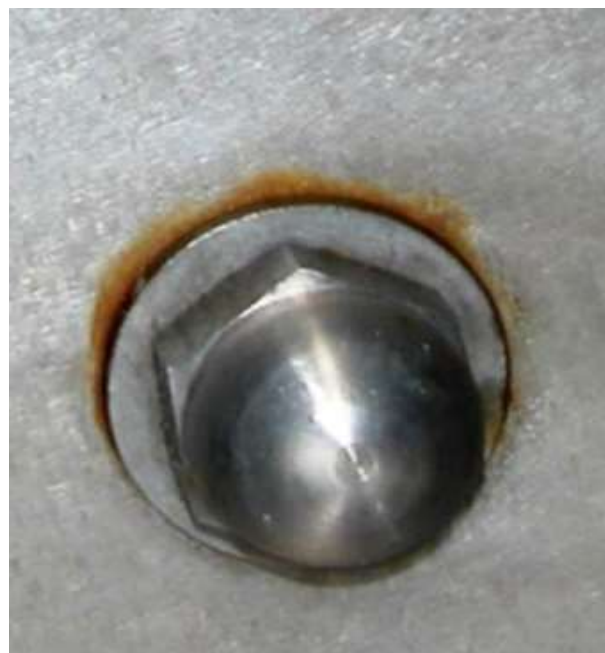
*Slika 3.7 Primjer korozije u procjepu [9]*

Na slici 3.6 prikazan je shematski prikaz korozije u procjepu između podloške i metala, dok je na slici 3.7 prikazan primjer ove korozije u stvarnom životu između podloške i metala.

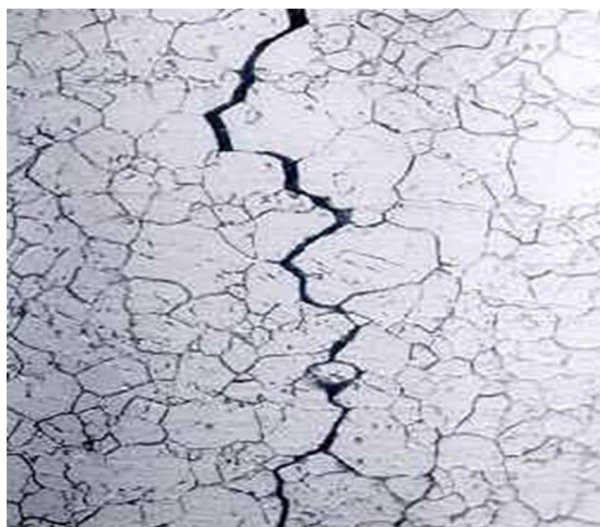
*Slika 3.13 Pucanje duž granica zrna [6]*

Na slici 3.12 prikazan je shematski prikaz nastanka pukotine zbog pojave napetosne korozije. Na slici 3.13 prikazana je mikrofotografija loma materijala duž granica zrna, dok je na 3.14 prikazana mikrofotografija više razgranatim uzorkom pukotine, takozvane „munje“.

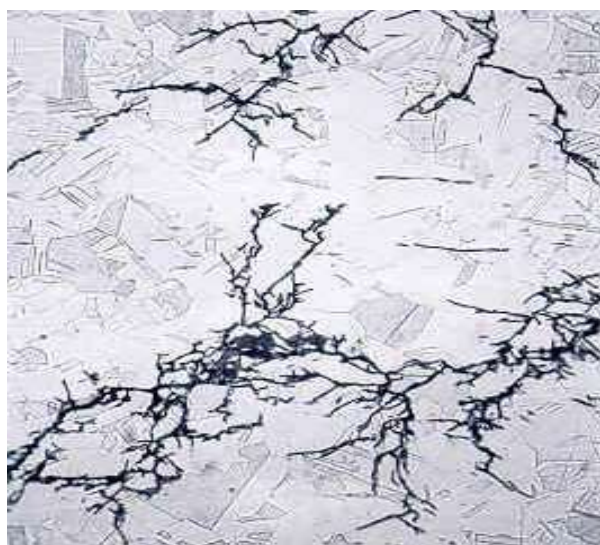
*Slika 3.14 Više razgranato pucanje „munje“ [6]*

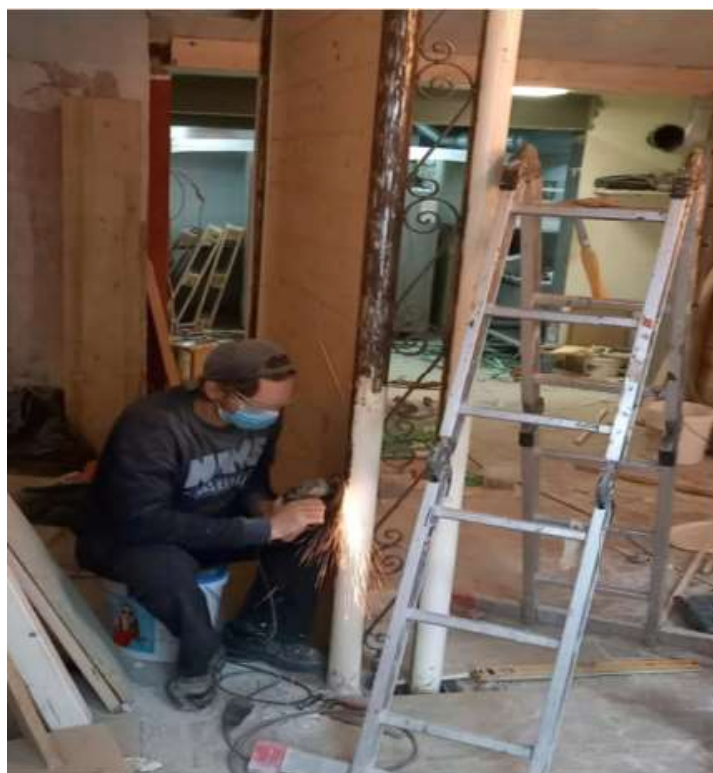
*Slika 4.2 Primjer brušenja [19]*

Brušenje je jedna od najčešćih metoda mehaničke pripreme površine za nanošenje premaza i prevlaka. Ovaj proces uključuje trenje između brusnog alata i površine materijala, čime se uklanjaju neravnine dok površina ne postane dovoljno glatka i matirana, kako bi se boja mogla bolje i čvršće prijanjati na sami metal. Na slici 4.2 prikazano je skidanje stare boje metodom brušenja, pomoću brusilice i lamelne brusne ploče.

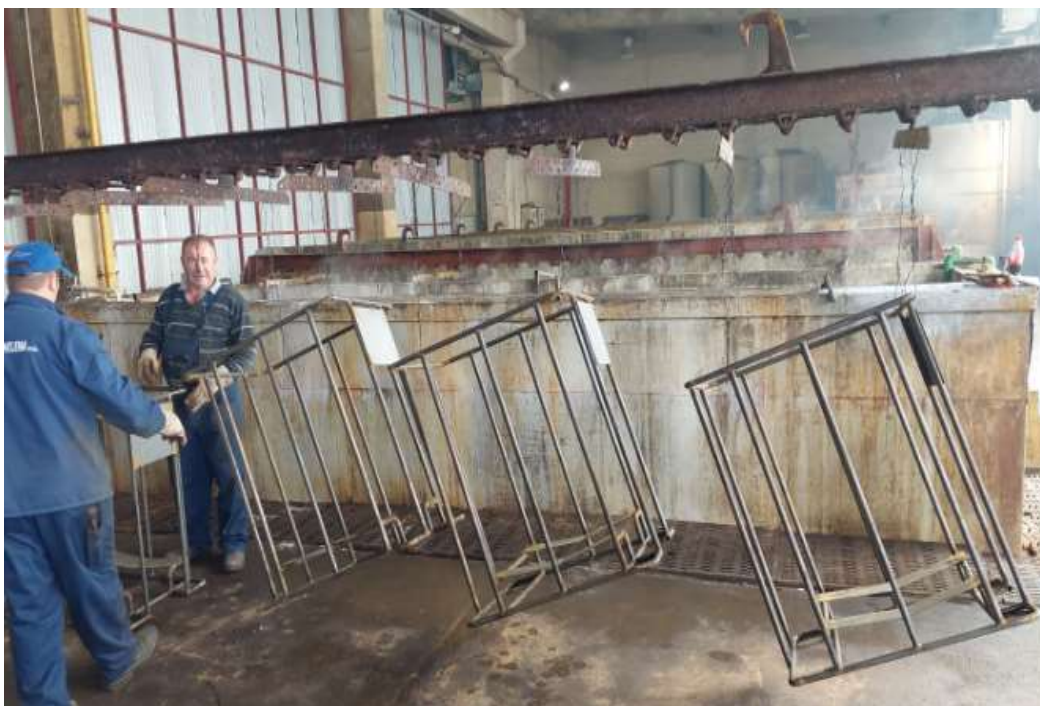
*Slika 4.4 Kut pod kojim se uranja materijal u posude*

Priprema površine odvija se kroz niz preciznih koraka. Prvo, materijal koji ulazi u postrojenje pričvršćuje se žicama na pokretni most pod određenim kutom (prikazano na slici 4.4). Ovaj položaj omogućuje pravilno otjecanje cinka iz unutrašnjosti materijala, pri čemu je nužno izbušiti tehničke otvore kako bi se osigurao nesmetan izlazak cinka tijekom postupka.

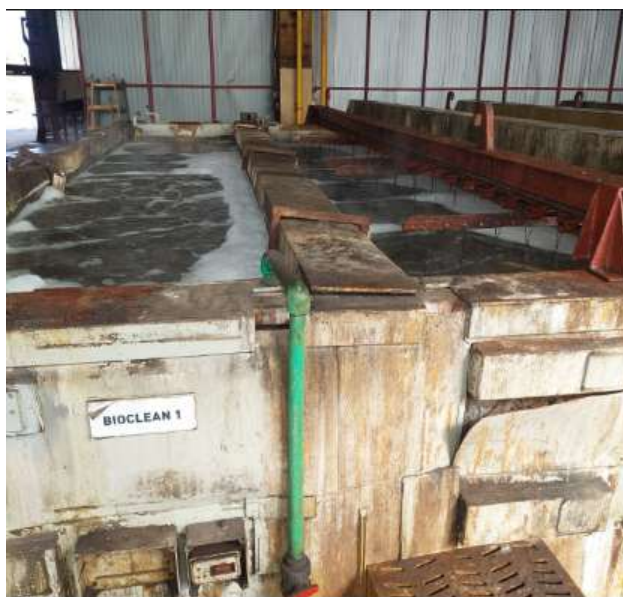
*Slika 4.5 Posuda sa odmašćivačem*

U prve dvije posude nalazi se odmašćivači, jer je površina čelika uvijek masna i u toj posudi se čelik odmašćuje 15-20 minuta. U toj posudi se nalaze bakterije koje se hrane sa mastima koje se nalaze na čeliku, kada čelik nema dovoljno masti u posudu tehnolog dodaje mast kako bi te bakterije preživjele. Na slici 4.5 prikazana je kupka u kojoj se nalazi odmašćivač.

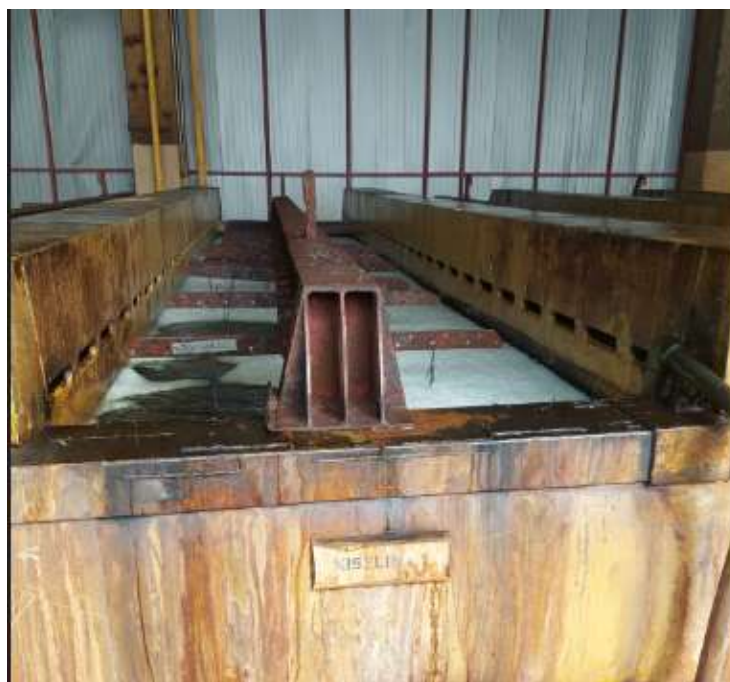
*Slika 4.6 Posuda sa kiselinom*

Nakon odmaščivanja, metal se uranja u posudu u kojoj se nalazi solna kiselina. Ona se u početku dobiva kao 30 %-tna kiselina, ali u posudi se razrjeđuje na 15 %. Čelik uobičajeno stoji 15-20 minuta, dok se čelik ne očisti. Na slici 4.6 prikazana je posuda sa solnom kiselinom.

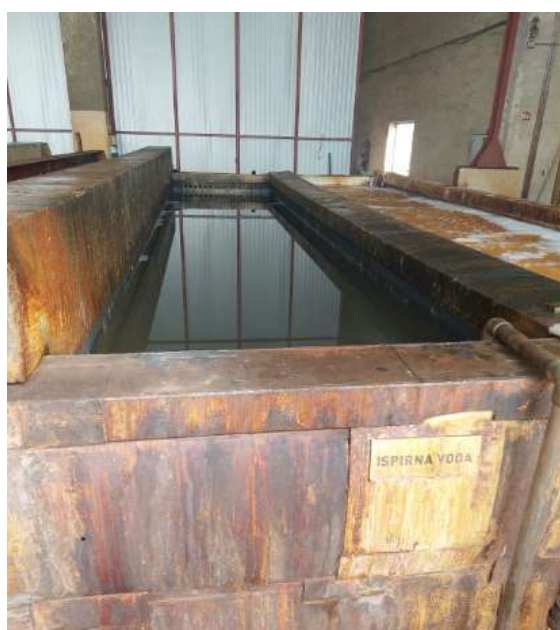
Nakon posude sa kiselinom nalazi se posuda sa vodom u kojoj se čelik ispiri. Mora se posebno paziti da se čelik ispire, ne smije niti malo kiseline iz prethodne posude ostati zbog toga što se cink neće kvalitetno prijanjati na čelik. Slika posude sa vodom za ispiranje je na slici 4.7.

*Slika 4.7 Posuda sa vodom za ispiranje*

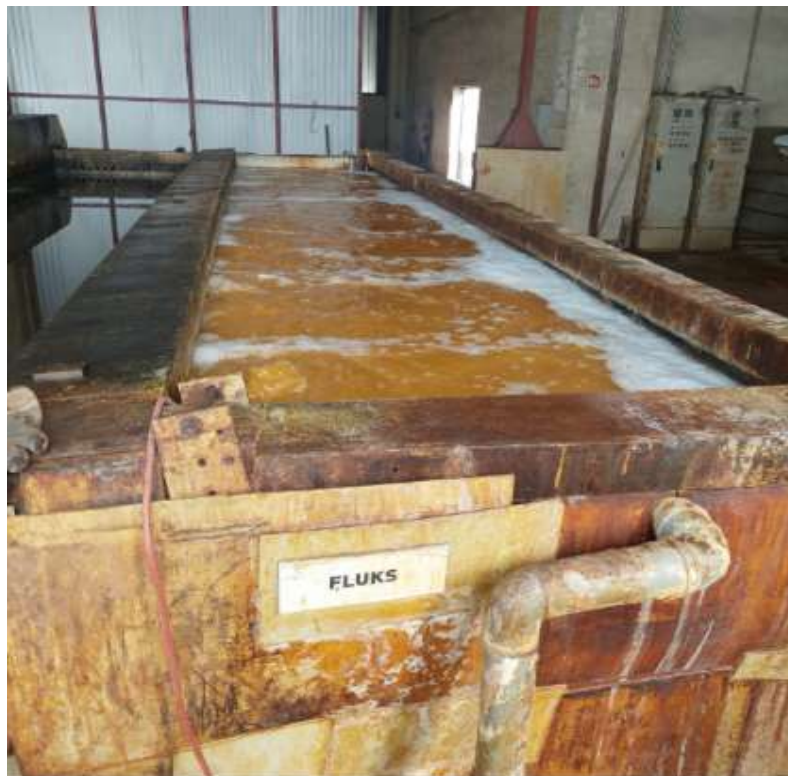
Nakon ispirne posude s vodom slijedi posuda s „fluksom“, koja sadrži otopinu amonijevog klorida i cinkovog klorida. Ovi kloridi se otapaju u vodi kako bi se dobila koncentrirana otopina koja na čeliku formira tanki film. Taj film je ključan za proces pocinčavanja, jer omogućuje bolje prijanjanje cinka na čelik te sprječava oksidaciju površine prije uranjanja u posudu s rastopljenim cinkom. Posuda sa „fluksom“ prikazana je na slici 4.8.

*Slika 4.8 Posuda sa „fluksom“*

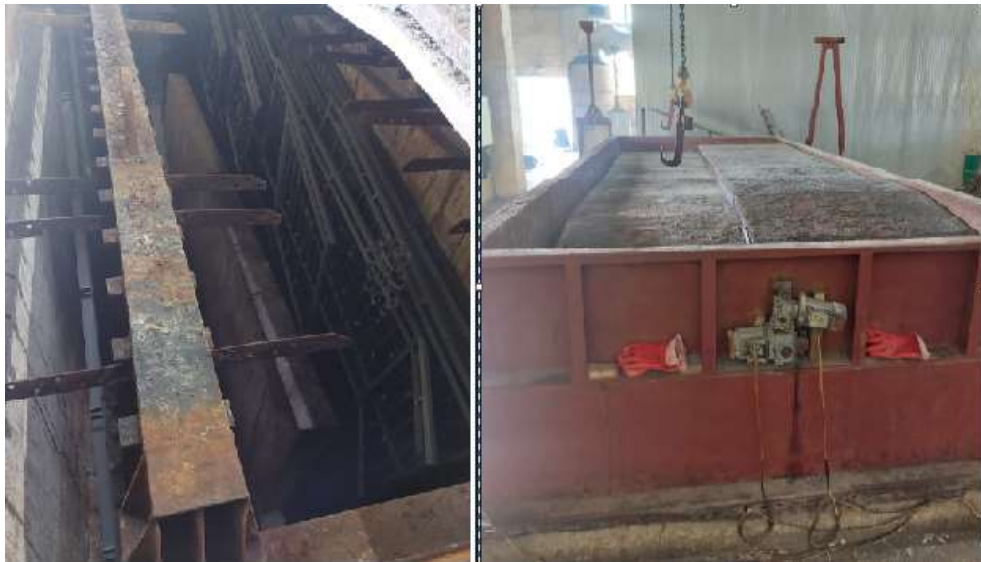
Nakon posude sa „fluksom“ čelik se prebacuje na pokretnu traku koja dovodi do zadnjeg koraka kod pripremanja površine, a to je sušenje čelika. Mostna dizalica spušta čelik u komoru i komora se nakon tog zatvara. Čelik se zatim suši 10 minuta na temperaturi oko 80 °C. Sušenje se odvija na višoj temperaturi, čime bi se postigla odgovarajuća temperatura čelika, kako bi se spriječila pojava pukotina prilikom uranjanja u rastopljeni cink. Prikaz komore za sušenje prikazano je na slici 4.9.

*Slika 4.9 Komora za sušenje čelika*

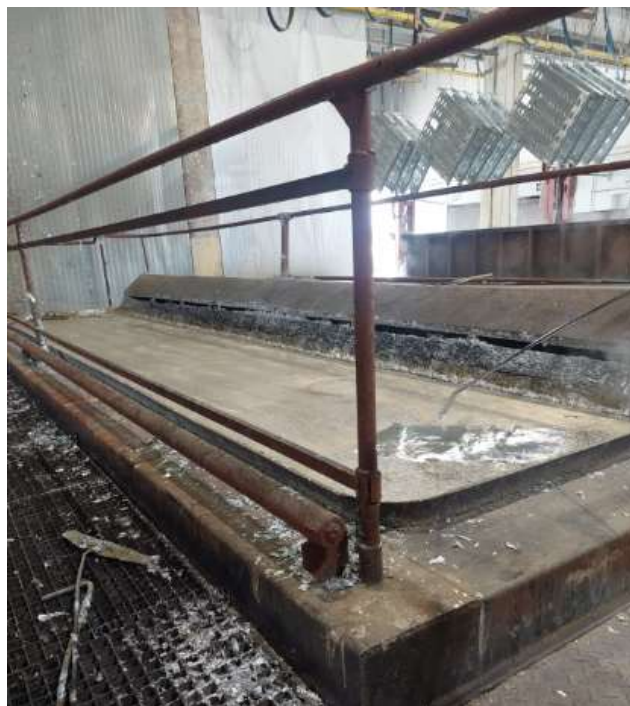
Nakon što se čelik osušio prelazi se u novu fazu ovog postupka, a to je vruće pocinčavanje. Čelik se uranja u rastaljenu kupku sa najmanje 98 % cinka. Posuda sa vrućim cinkom se nalazi na slici 4.10. Na slici se može vidjeti sloj na površini rastaljenog cinka, koji predstavlja prašinu i nečistoću (trosku) koja izbija na površinu nakon ubacivanja cinka u posudu. Troska se, također, može skupljati i preprodavati dalje. Na slici 4.11 prikazan je tvrdi cink, odnosno mješavina taloga koji se nakuplja na dnu posude, i koji se nakon čišćenja i sakupljanja, prodaje dalje. Dva puta tjedno se posude čiste i skuplja se tvrdi cink. Na slici 4.12 prikazane su ploče cinka koje se ubacuju u posudu, nakon kojeg se one se na visokim temperaturama rastale.

*Slika 4.10 Posuda sa rastaljenim cinkom*

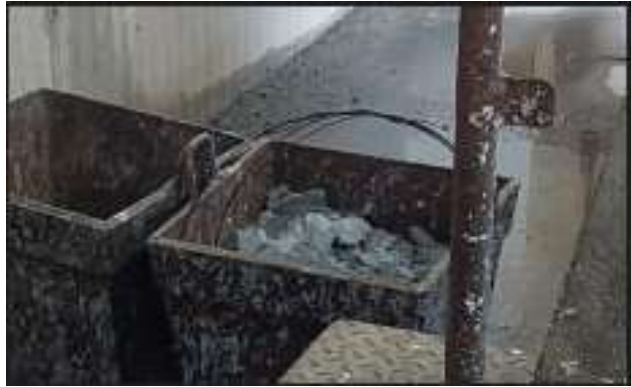
*Slika 4.11 Tvrđi cink (talog)*

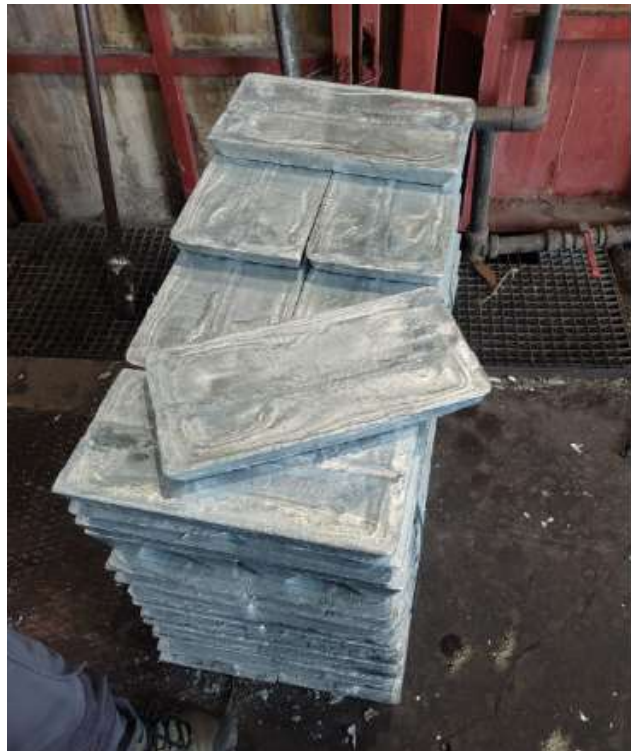
*Slika 4.12 Ploče cinka*

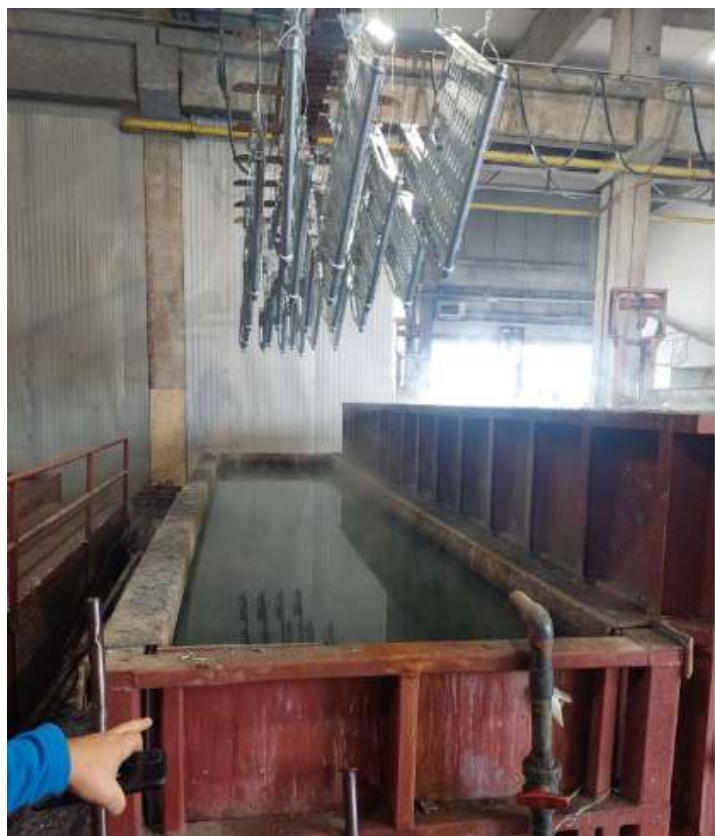
Nakon što se čelik izvadi iz cinka, čelik ide na idući korak, u tom koraku se čelik uranja u pasivizator (prikazano na slici 4.13). Glavna zadaća posude sa pasivizatorom, da površina čelika dugo ostane svijetla. U pasivizatoru se čelik zadržava dvije minute i onda prelazi u zadnju posudu sa hladnijom vodom. Ovaj korak ne pridonosi zaštiti već služi samo za estetiku kako bi se mogao materijal lakše prodati.

*Slika 4.13 Posuda sa pasivizatorom*

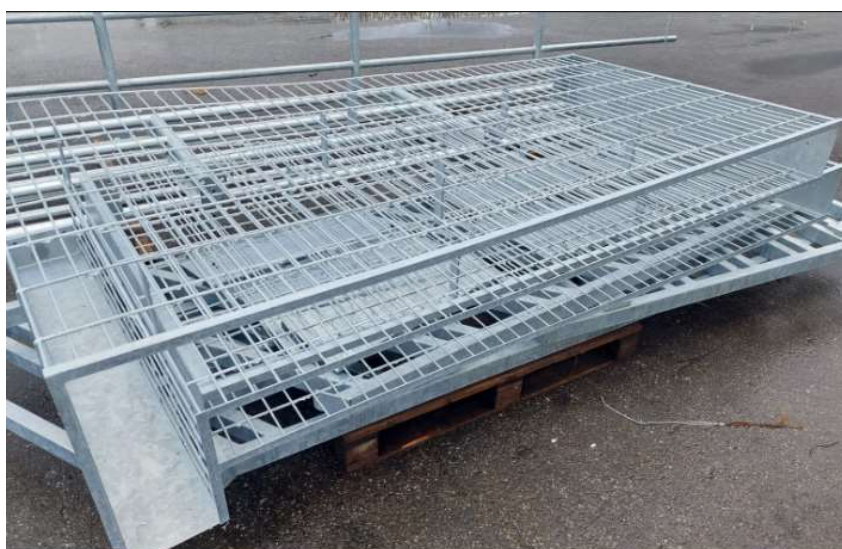
Treća i ujedno zadnja faza se sastoji od kontrole premaza. Vrlo točno određivanje kvalitete premaza se može odrediti vizualnim pregledom, zbog toga što cink ne reagira sa nečistim čelikom, što bi ostavilo površinu na čeliku, neobloženom. Dodatno se još može kontrolirati sa magnetskim mjeračem debljine, sa kojim se može provjeriti da li je debljina u skladu sa zahtjevima. Na slici 4.14 prikazane su pocinčane ograde na kraju cijelog procesa.

*Slika 4.14 Pocinčane ograde*

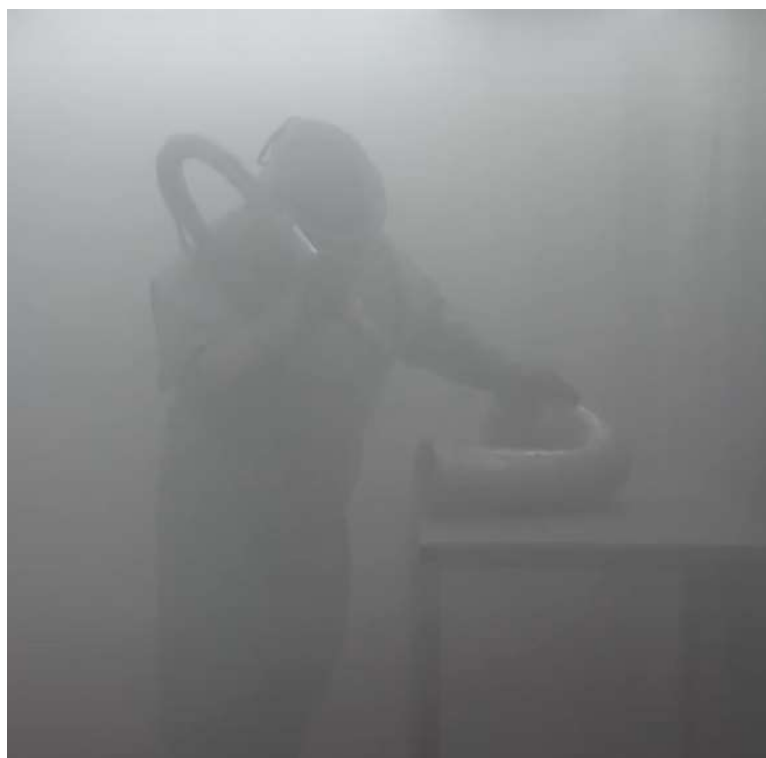
Proces dodavanja keramičke prevlake na metalne cijevi sastoji se u nekoliko koraka. Prvo se treba pobrinuti da cijev bude dobro očišćena od mogućih masnoća i prljavština. Nakon toga se cijevi postavljaju u posebne komore u kojima se toplinskim raspršivanjem nanosi sloj keramike. Ovaj korak prikazan je na slici 4.16. Prevlaka se nanosi i sa unutarnje strane i vanjske strane. Sa ovim korakom treba biti izuzetno pedantan, jer ako se ne nanese keramika ispravno na površinu, ona će se početi ljuštiti i neće se zadržati na površini. Gotov proizvod nakon nanošenja prevlake prikazan je na slici 4.17.

*Slika 4.16 Nanošenje keramike na metal [21]*

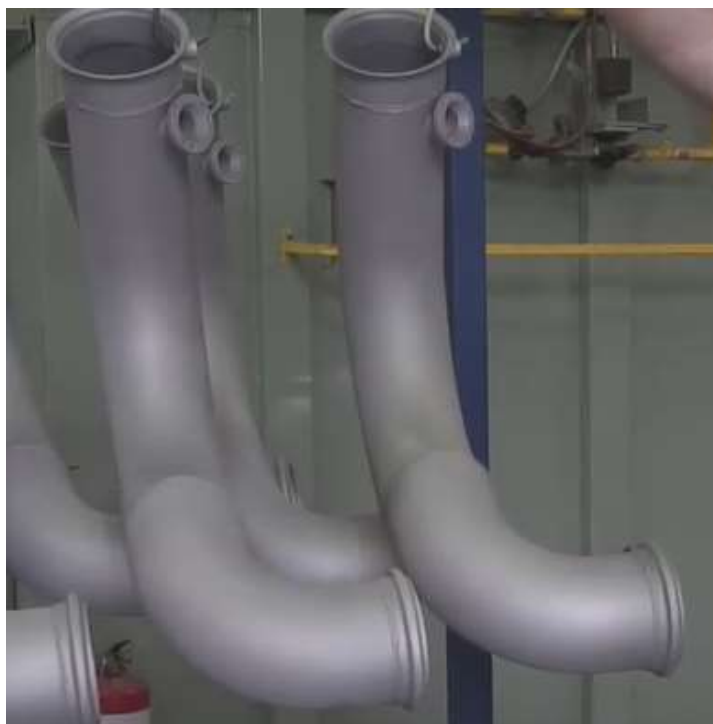
*Slika 4.17 Cijevi nakon nanošenja keramičke prevlake [21]*

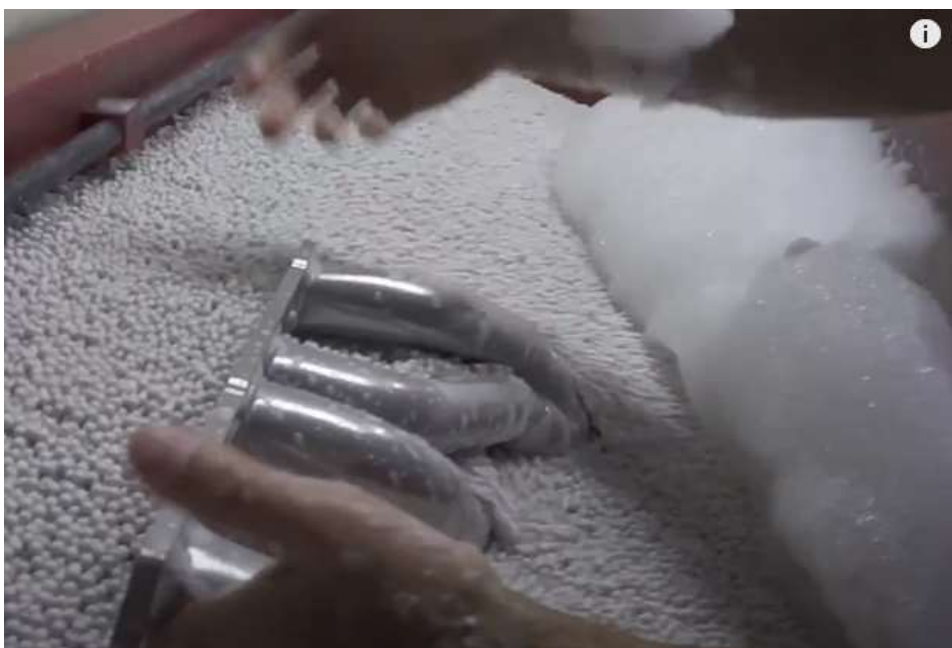
Nakon nanašanja keramike, materijal se odnosi u mašinu za prevrtanje koja je puna tzv. medijskih keramičkih loptica (700 kila) različite veličine, vode i sapuna. Mašina za prevrtanje proizvodi vibracijski efekt koji sa medijskim keramičkim lopticama pogađaju površinu materijala i tako ju poliraju obilazeći zakutke i pukotine (prikazano na slici 4.18). Nakon završetka ovog koraka, materijal je sjajan i poliran. Proces rotiranja materijala u medijskim keramičkim lopticama traje oko sat vremena. Gotov proizvod prikazan je na slici 4.19.

*Slika 4.18 Mašina za prevrtanje [21]*

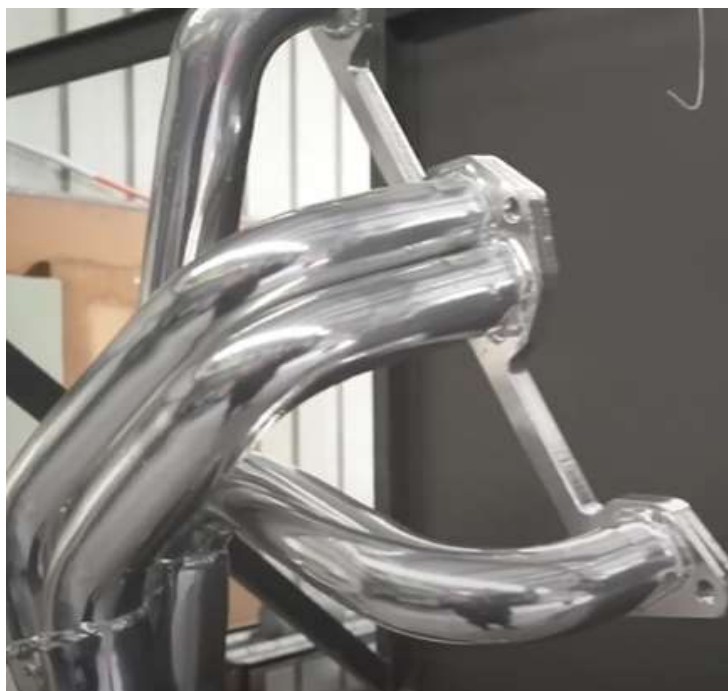
*Slika 4.19 Cijev nakon poliranja [21]*

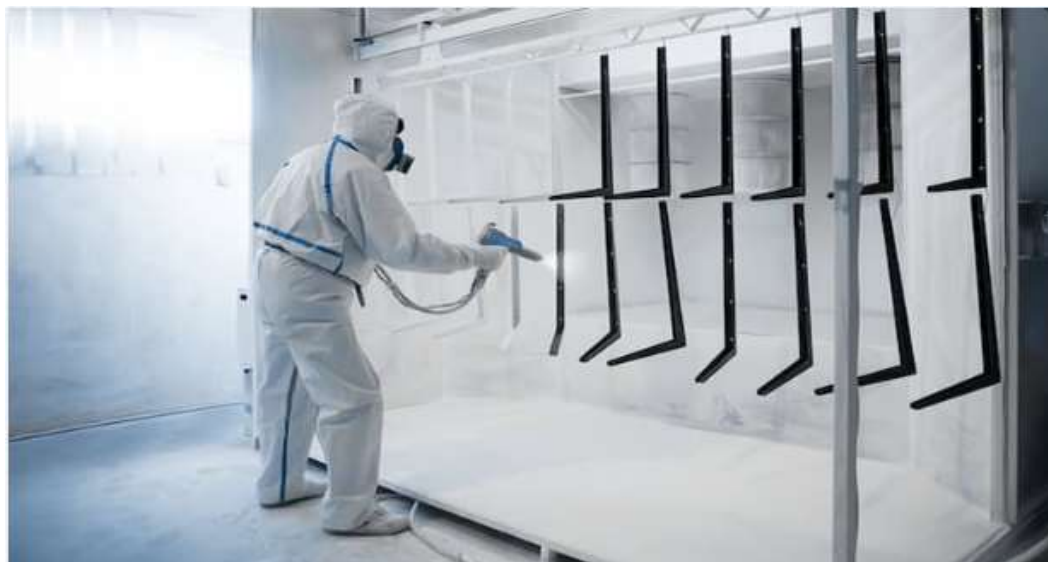
*Slika 4.20 Nanošenje praha na metal [22]*

Proces plastifikacije metala odvija se u nekoliko koraka. Kao i kod nanošenja svake prevlake, tako i kod plastifikacije vrlo je ključno dobro u početku temeljito očistiti površinu i odmastiti je. Nakon čišćenja površine i odmašćivanja, metal se prenosi u sušionicu, u kojoj se metal mora skroz osušiti. Metal mora biti obrnutog polariteta nego nabijeni prah u pištolju za elektrostatsko prašenje, na taj način se omogućava da se prah lijepi i na teško dostupnim mjestima na kojima nema direktnog udara praha na površinu metala (prikazano na slici 4.20). Elektricitet odbija prah na mjestima gdje je već nanesen, a privlači na mjestima gdje nije nanesen. Nadalje, nakon što je prah nanesen, metal se izlaže velikim temperaturama (oko 200 °C) oko 30 minuta u posebnim komorama (prikazano na slici 4.21), kako bi se prah otopio i na taj način obložio čitav metal u jednoličan sloj zaštitne plastike (proces polimerizacije). Zadnji korak plastifikacije prije samog pakiranja jest upravo hlađenje, u ovom koraku se prah iz tekućeg stanja vraća u čvrsto stanje u posebno kontroliranom i čistom okruženju.

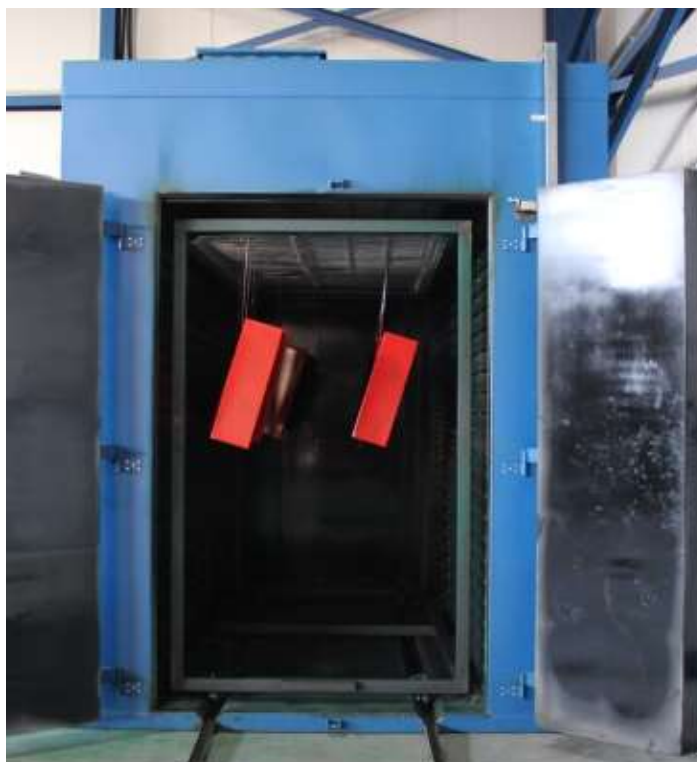
*Slika 4.21 Polimerizacija na visokim temperaturama [23]*

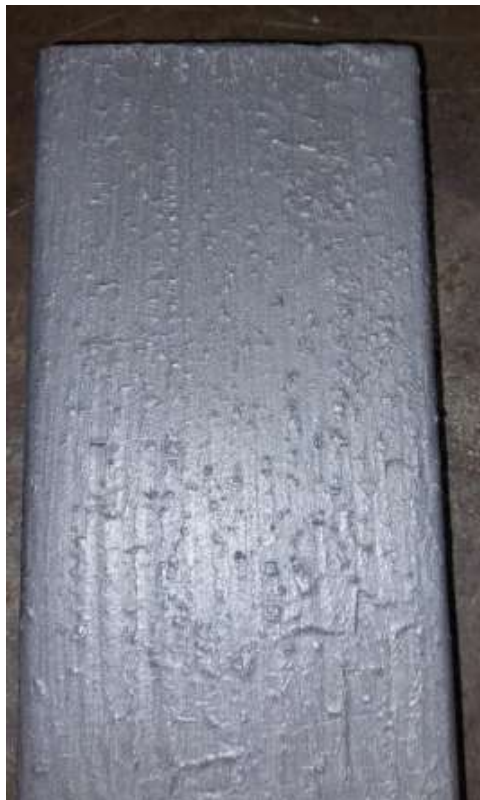
U slučaju biranja nekompatibilnog završnog premaza, dolazi do dizanja završnog premaza, zbog toga što otapalo iz temeljnog premaza ili međupremaza „podiže“ završni premaz, ne dopuštajući mu da skroz prioni uz površinu. Prikaz biranja nekompatibilnog završnog premaza sa međupremazom ili temeljnim premazom prikazan je na slici 4.24.

*Slika 4.24 Primjer nekompatibilnog završnog premaza sa međupremazom*

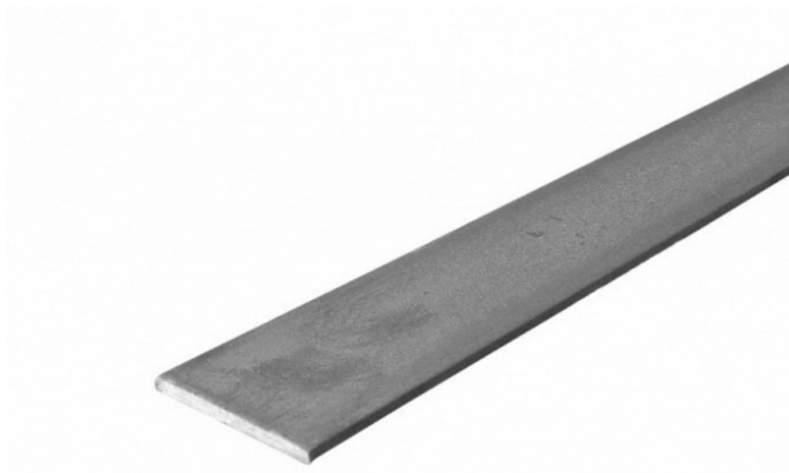
Odabrani materijal koji se koristio u ovom eksperimentu jest glatka čelična pločica, širine 50 mm i debljine 5 mm, prikazana na slici 5.1. Pločica koji se koristila je zapravo S234JR, odnosno, standardni konstrukcijski čelik. Značenje oznaka prikazano je u tablici 5.1, a njegov kemijski sastav prikazan je u tablici 5.2. Ovaj čelik dio je norme (Europska unija) EN 10025-2, a regulira toplo valjane proizvode od konstrukcijskog čelika. Fizička svojstva ovog čelika prikazani su u tablici 5.3.

Slika 5.1 Plosnata glatka pločica [25]

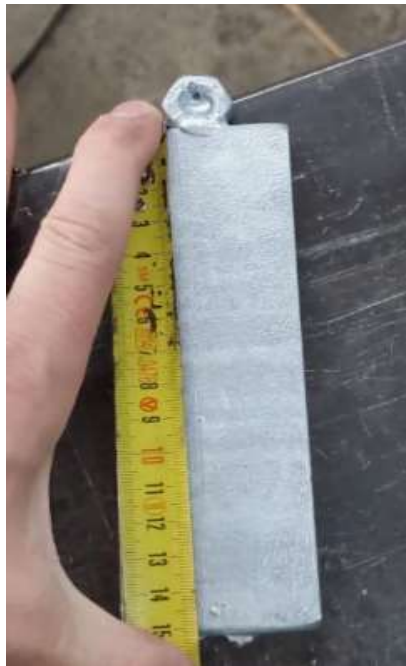
Uzorci za ispitivanje, širine 50 mm, debljine 5 mm i dužine 150 mm, pripremljeni su rezanjem glatke čelične ploče na šest jednakih dijelova. Kako bi se uzorci mogli privezati za sidro te spustiti u more, na svaku izrezanu pločicu zavarena je matica. Na slici 5.2 prikazana je fotografija jednog od uzoraka, dok je na slici 5.3 prikazano sidro sa svim uzorcima. U tablici 5.4 prikazani su svi uzorci sa navedenim prevlakama, koji su se koristili u eksperimentu. Na slici 5.4 prikazan je eksperiment uronjen u morsku vodu.

*Slika 5.2 Prikaz jednog od uzorka*

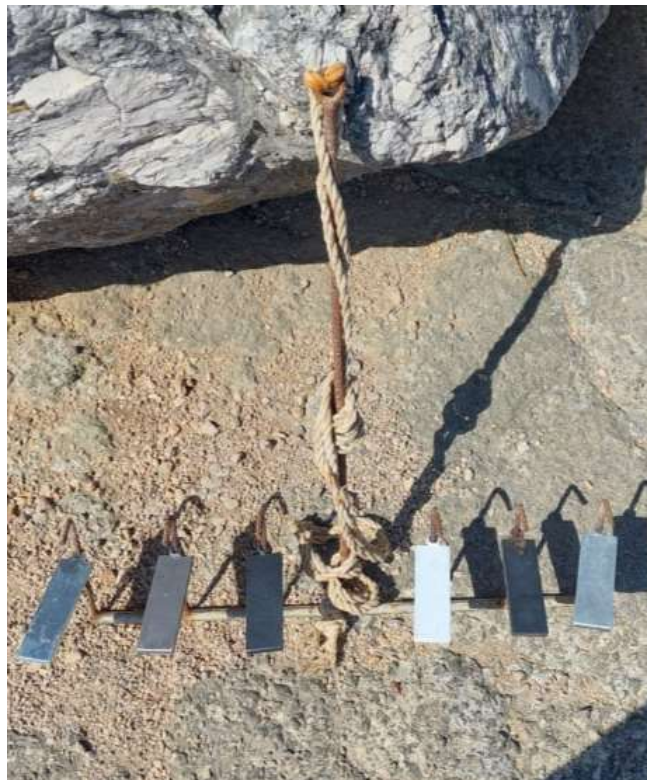
*Slika 5.3 Prikaz sidra i uzoraka*

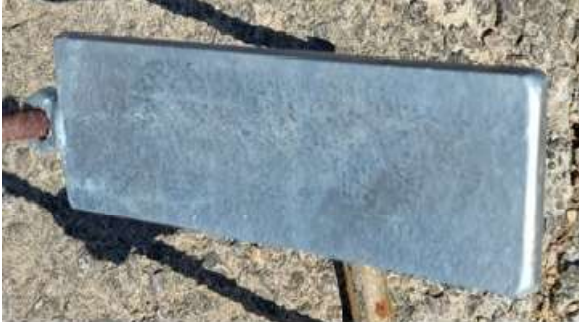
1

A rectangular metal plate with a bright, silvery-blue surface, held by a hand against a background of gravel.	Uzorak zaštićen cinkom, vrućim pocinčavanjem
2

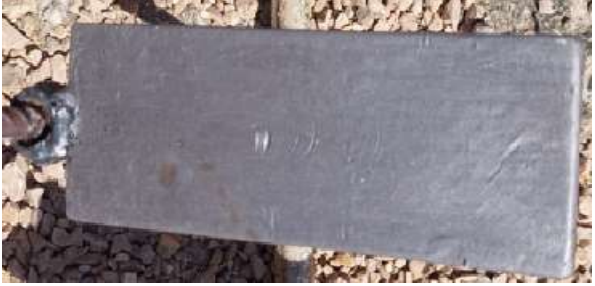
A rectangular metal plate with a dark, textured, greyish-black surface, held by a hand against a background of gravel.	Uzorak zaštićen nemetalnom organskog prevlakom, odnosno, bojom.
3

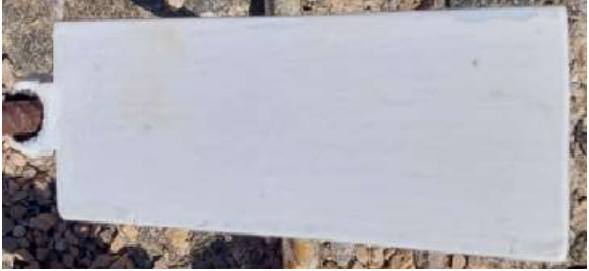
A rectangular metal plate with a smooth, light grey surface, held by a hand against a background of gravel.	Uzorak zaštićen nemetalnom organskom prevlakom, odnosno, bojom uz prethodno nanošenje međupremaza.
4

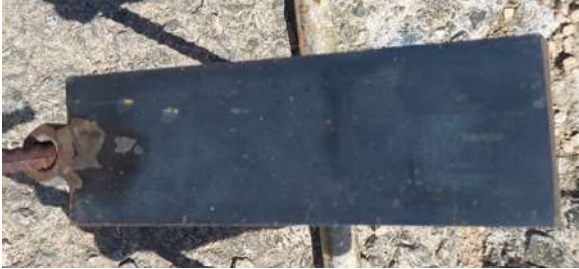
A rectangular metal plate with a dark, almost black, smooth surface, held by a hand against a background of gravel.	Nezaštićeni uzorak
5

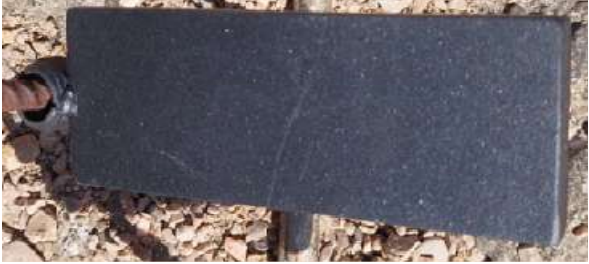
A rectangular metal plate with a dark, textured, black surface, held by a hand against a background of gravel.	Uzorak zaštićen plastifikacijom
6

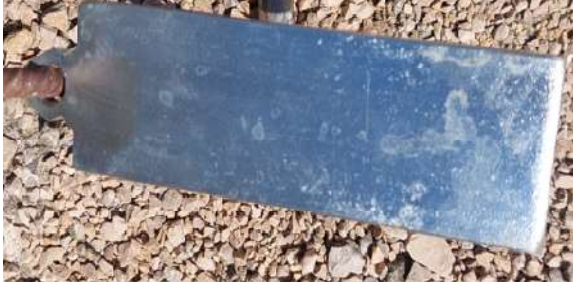
A rectangular metal plate with a bright, silvery-blue surface, held by a hand against a background of gravel.	Uzorak zaštićen cinkom, galvanizacijom

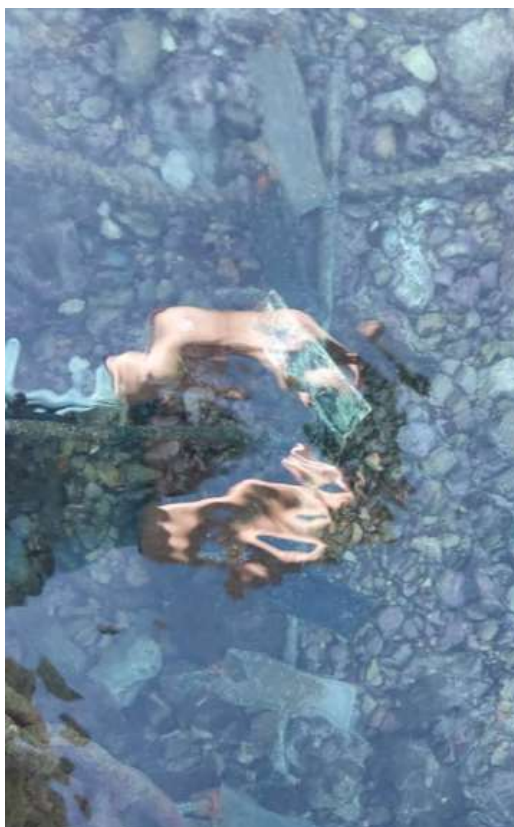
*Slika 5.4 Uronjeni uzorci*

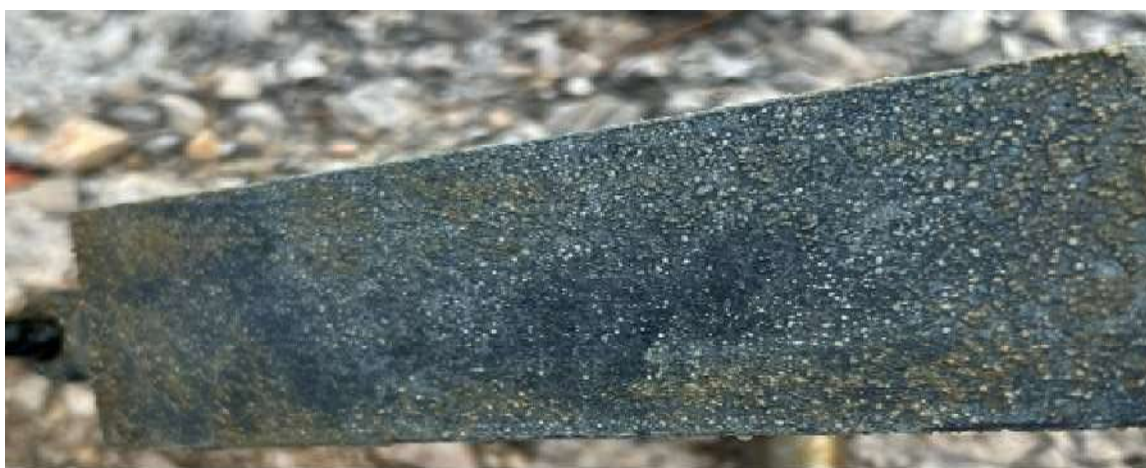
Nakon prvog pregleda, na slici 5.5 prikazan je uzorak 1, koji kao zaštitnu prevlaku ima cink i nanesen je pocinčavanjem. Ne uzorku se može uočiti mnoštvo bijelih točkica po cijeloj površini uzorka koji ukazuju na mineralne taloge nastali u prisustvu soli iz morske vode, također, može se primijetiti i nakupljanje algi koje su se počele prijanjati uz uzorak. S druge strane, prevlaka je ostala kompaktna i neoštećena, ali estetski se vide promjene u vidu veće hrapavosti površine. Korozijskog produkta, hrđe, nema na površini prevlake.

*Slika 5.5 Pocinčani uzorak*

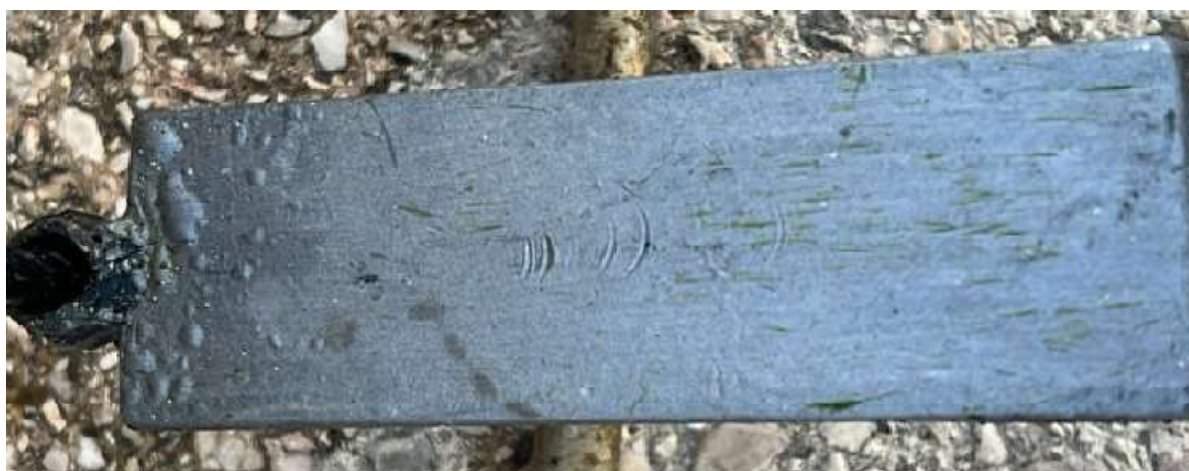
Na slici 5.6 prikazan je uzorak 2, koji je zaštićen organskom bojom (bez međupremaza). Nakon mjesec dana, na ovom uzorku, može se uočiti nekolicina bijelih točkica koji predstavljaju mineralne taloge. Na ovom uzorku se može primijetiti formiranje zelene boje, odnosno taloženje algi. Ono najvažnije, na vrhu uzorka, može se primijetiti promjena prevlake, odnosno, bubrenje završne prevlake.

*Slika 5.6 Uzorak sa završnom organskom bojom (bez međupremaza)*

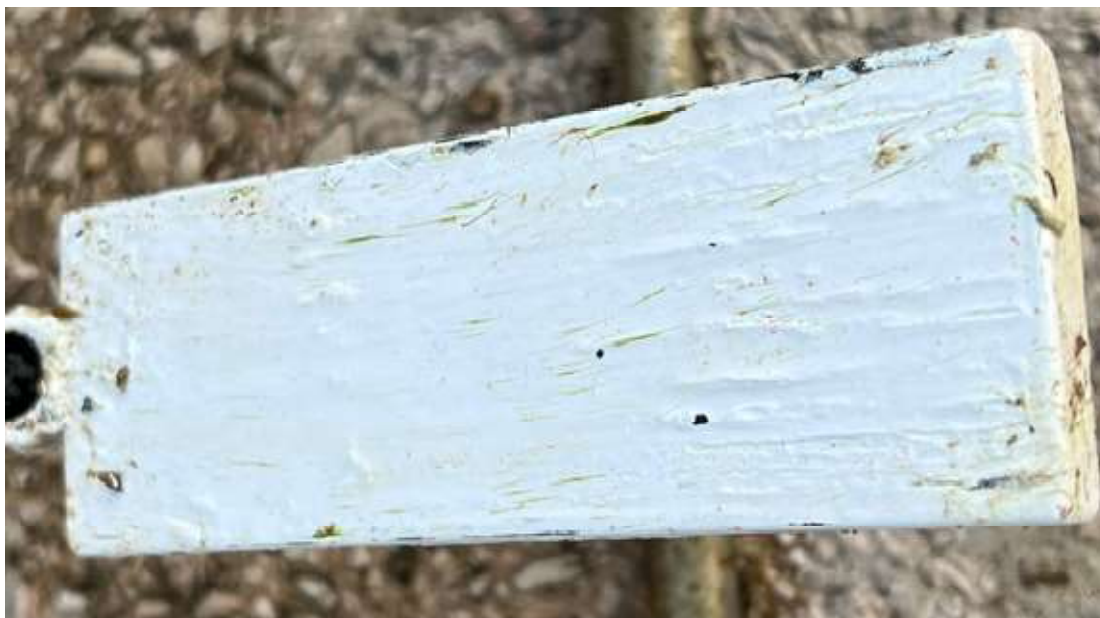
*Slika 5.7 Uzorak zaštićen međupremazom i završnim premazom*

Na slici 5.7 prikazan je uzorak 3, koji je zaštićen organskom bojom, uz prethodno nanošenje međupremaza. Na ovom uzorku vidljive su promjene završne prevlake, poput otpadanja boje i bubrenja. Također, mogu se primijetiti, u umjerenoj količini, produkti korozije (narančasta boja), a kao i na ostalim uzorcima, uočljiva je prisutnost algi na površini (zeleno boja).

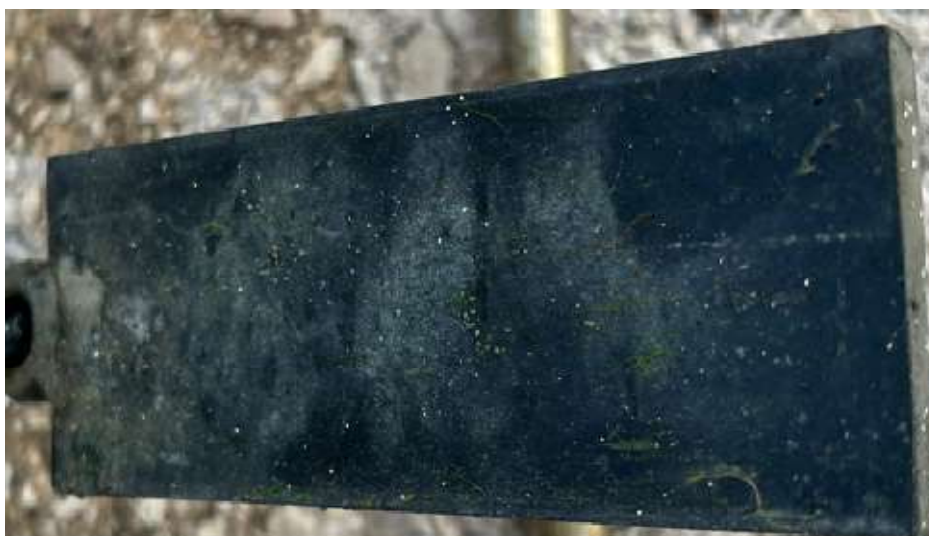
*Slika 5.8 Nezaštićeni uzorak*

Na slici 5.8 prikazan je uzorak 4, koji nije zaštićen prevlakama. Na površini uzorka mogu se uočiti mineralni talozi u vidu bijelih točkica. Također, po sredini od vrha do dna se može primijetiti izbjeljivanje površine. Zelena boja koja se primjećuje su alge koje su se počele razvijati na površini uzorka, a u minimalnim količinama mogu se uočiti narančaste mrlje koje predstavljaju hrđu, odnosno produkt korozije.

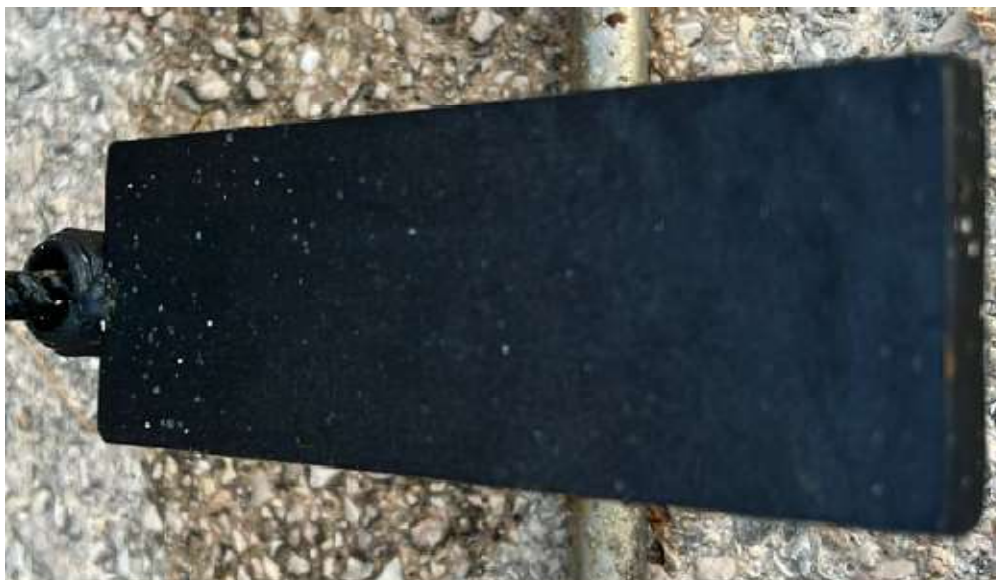
*Slika 5.9 Plastificirani uzorak*

Na slici 5.9 prikazan je uzorak 5, koji je zaštićen procesom plastifikacije. Pri vrhu uzorka vidljive su bijele točkice koje predstavljaju mineralni talog, dok se na dnu na samom rubu vidi korozijski produkt u vidu hrđe (narančasta boja). Površina uzorka je i dalje kompaktna i neoštećena u uvjetima morske vode. Na površini plastificiranog uzorka ne uočava se zelena boja, što znači da se alge nisu nastanile na ovu površinu.

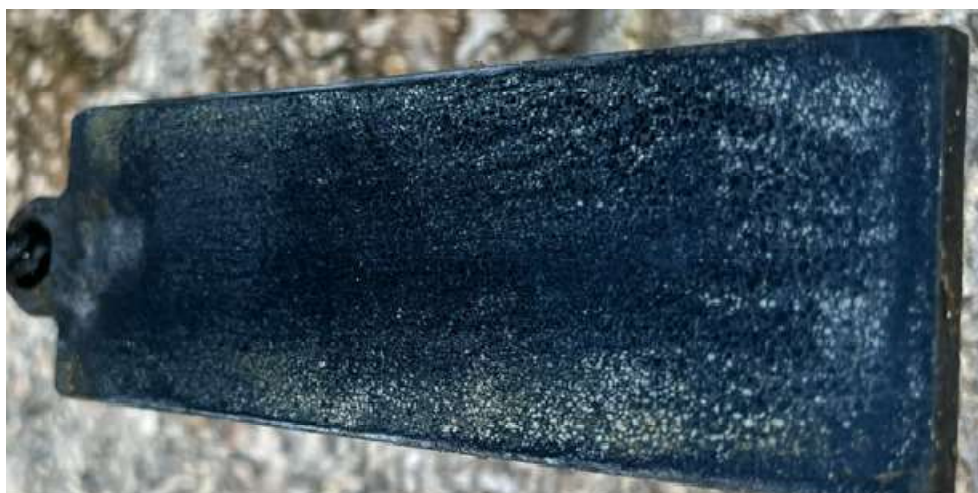
*Slika 5.10 Galvanizirani uzorak*

Na slici 5.10 prikazan je uzorak 6 prvog pregleda, a to je galvanizirani uzorak. Na cijeloj površini se mogu uočiti bijele točkice koje predstavljaju mineralne taloge. Površina je i dalje kompaktna i ne mogu se primijetiti oštećenja prevlake, dok se uočava promjena u estetici u vidu hrapavosti površine prevlake. Na samom dnu uzorka može se uočiti naslaga narančaste boje, što je znak produkta korozije, odnosno, hrđe.

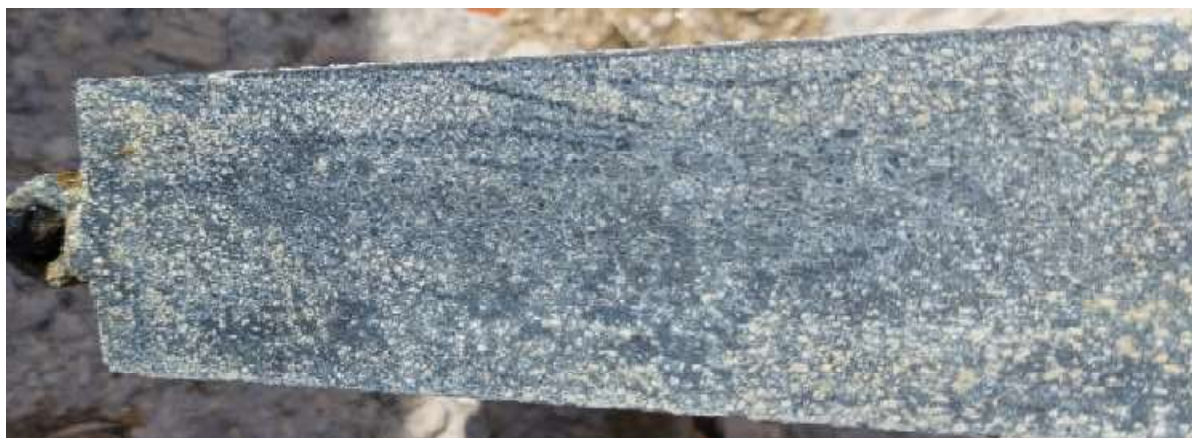
*Slika 5.11 Pocinčani uzorak*

Na slici 5.11 je prikazan uzorak 1, nakon drugog pregleda. Može se primijetiti kako su gotovo cijelu površinu uzorka prekrile bijele točkice. Do oštećenja prevlake u ovome slučaju nije došlo, odnosno, površina je još uvijek kompaktna. S druge strane, sjaj i glatka površina su se u potpunosti izgubile. Pri vrhu uzorka se vide narančaste mrlje, koje prikazuju korozijski produkt (hrđu). Korozijski produkt je nastao u gornjem dijelu uzorka radi toplinske obrade, odnosno, zavarivanja matice o sam uzorak.

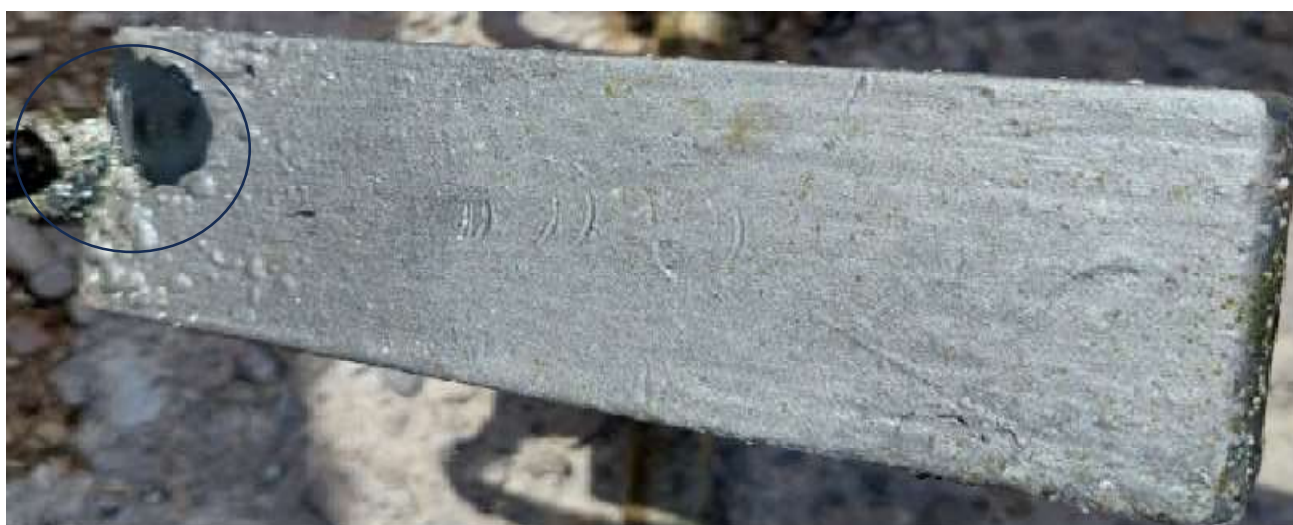
*Slika 5.12 Uzorak sa završnom organskom bojom (bez međupremaza)*

Na slici 5.12 prikazan je uzorak 2. Može se uočiti kako je na gornjem dijelu uzorka još više došlo do oštećenja boje i bubrenja. Nadalje, uočava se na gornjem dijelu uzorka (označeno kružićem), pucanje boje. Što se tiče korozijskih produkata, može se uočiti na samom dnu uzorka, minimalna količina narančastih mrlja koje označavaju korozijski produkt. Mineralni talozi se mogu primijetiti u dnu i u vrhu uzorka.
