**Master's thesis / Diplomski rad**

**2024**

*Degree Grantor / Ustanova koja je dodijelila akademski / stručni stupanj:* **University of Rijeka, Faculty of Engineering / Sveučilište u Rijeci, Tehnički fakultet**

**UTJECAJ PREVLAKA NA KOROZIJU ČELIKA U MORSKOJ  
VODI**

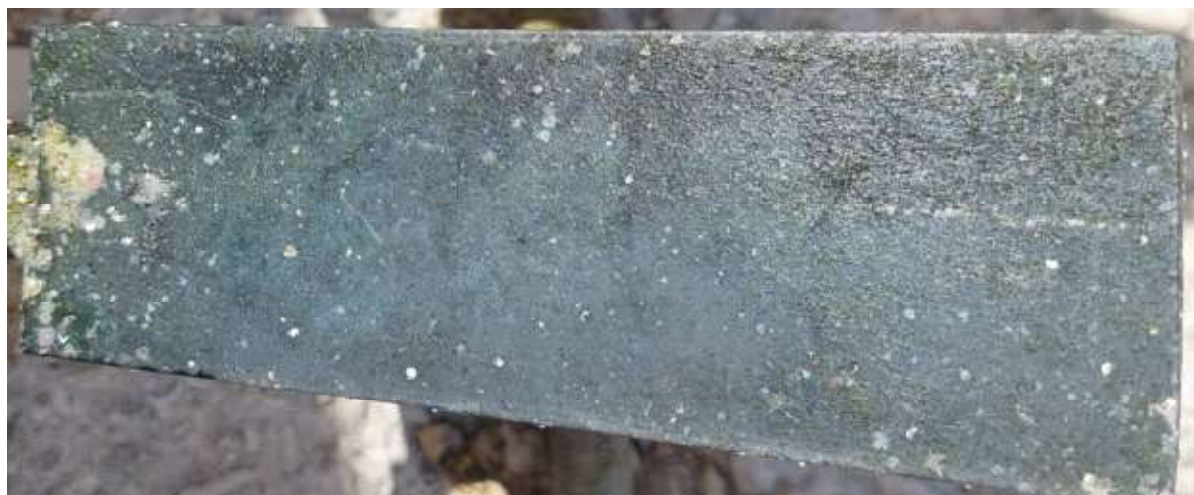
*Slika 5.14 Nezaštićeni uzorak*

Slika 5.14 prikazuje uzorak 4. Na gornjem dijelu uzorka može se primijetiti gubitak materijala zbog korozijskog razaranja i nagrivanja soli iz morske vode. S druge strane, ostatak površine se i dalje dobro odupire korozijskim produktima i ne primjećuje se korozijsko razaranje u materijal, mogu se primijetiti bijele točke koje označavaju mineralne taloge, ali nigdje još struktura čelika nije narušena.

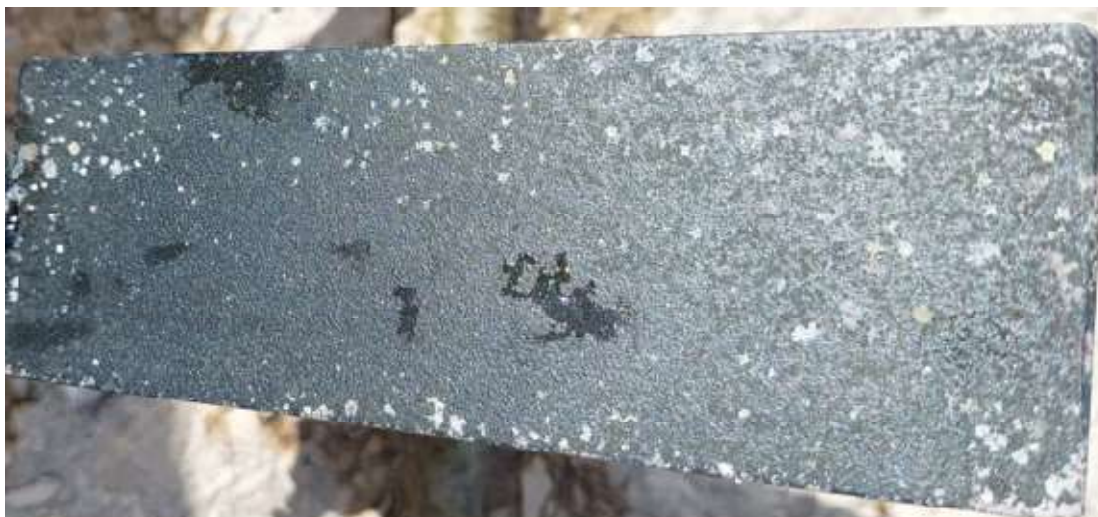
*Slika 5.15 Plastificirani uzorak*

Na slici 5.15 prikazan uzorak 5 nakon drugog pregleda. Površina uzorka sa lijeve i desne strane u jednakoj mjeri je pogođena nagrizanjima soli iz morske vode. Centralni dio je još uvijek skoro netaknut i nema velikih oštećenja kao rubni dijelovi. Produkt korozije (hrđa) se minimalno uočava u samom dnu uzorka i u malim količinama na vrhu uzorka, a prevlaka je kompaktna i nigdje nema izravnog doticaja zaštićenog materijala sa agresivnim medijem.

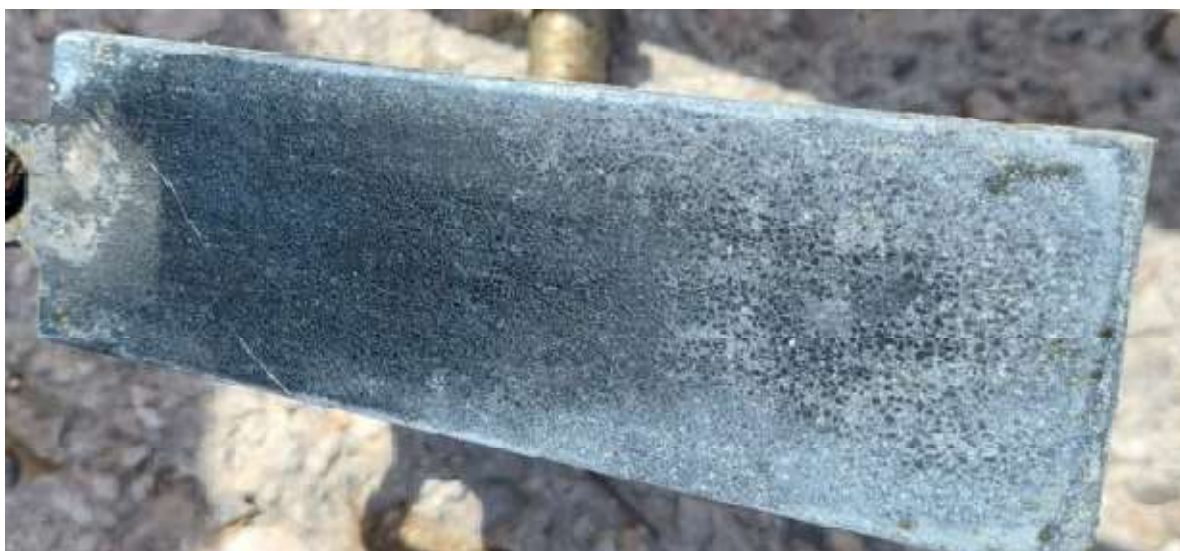
*Slika 5.16 Galvanizirani uzorak*

Slika 5.16 prikazuje uzorak 6 u drugom pregledu. U gornjem dijelu uzorka se u minimalnim količinama može vidjeti hrđa (narančasta boja). Prevlaka u većini površine izgubila sjaj i većina površine je hrapava zbog nagrizanja soli iz morske vode. S druge strane, prevlaka je i dalje kompaktna i zaštićeni čelik još nigdje nije u izravnom doticaju sa agresivnim medijem.

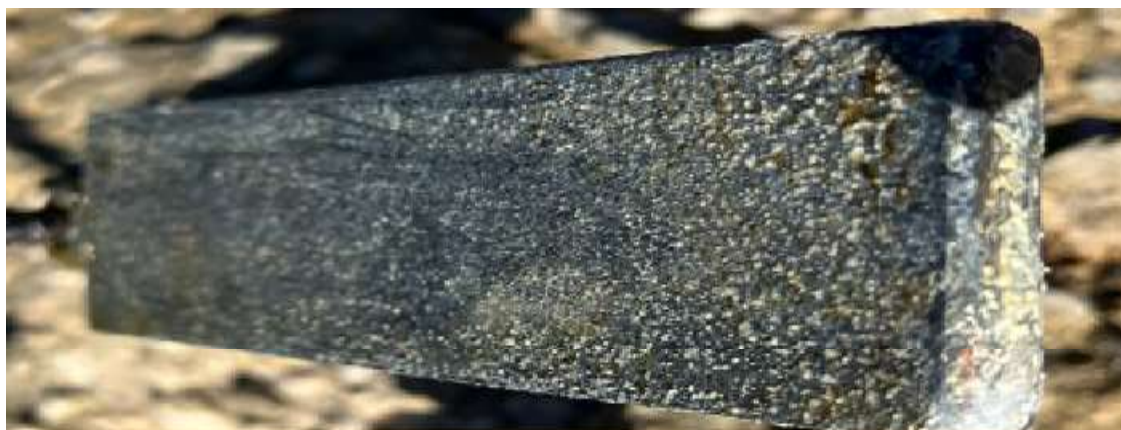
*Slika 5.17 Pocinčani uzorak*

Slika 5.17 prikazuje uzorak 1. Na slici se može uočiti kako je cijela površina uzorka prekrivena, uniformno, korozivskim produktima (narančaste naslage). No s druge strane, prevlaka je i dalje kompaktna i nigdje se ne uočavaju korozivska razaranja prema materijalu kojeg cink štiti. Deblji sloj cinka zbog vrućeg cinčanja uveliko igra ulogu. Nakon trećeg pregleda, cink gubi po cijeloj površini estetski sjaj koji je u početku imao i gubi u potpunosti glatkoću zbog nagrizanja soli iz morske vode. Mineralni talozi su u velikoj količini prekrili čitavu površinu uzorka.

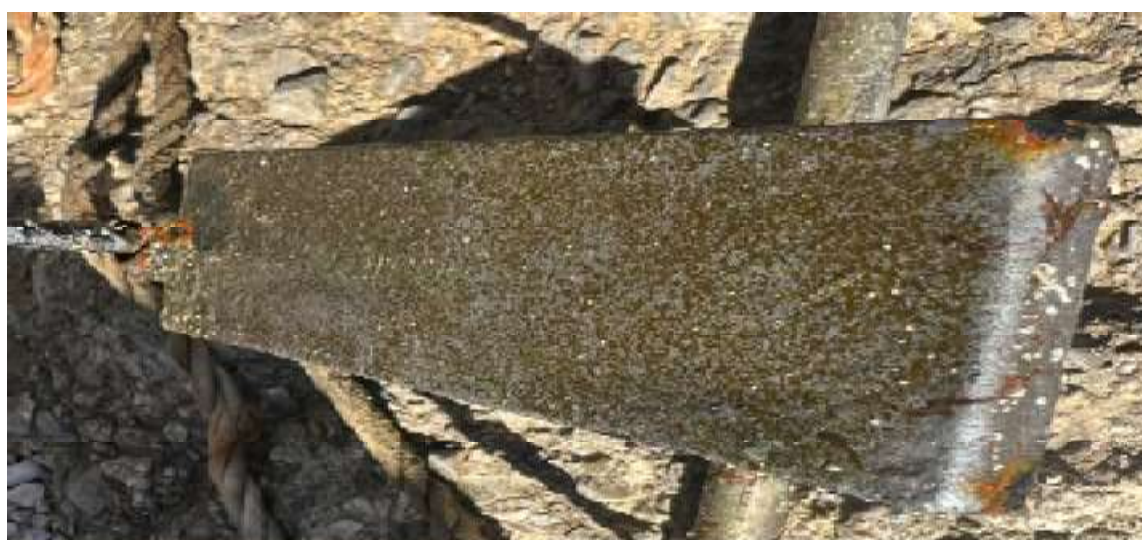
*Slika 5.18 Uzorak sa završnom organskom bojom (bez međupremaza)*

Na slici 5.18 prikazan uzorak 2 nakon trećeg pregleda. Na uzorku u vrhu se može uočiti dodatno pucanje prevlake. Na dnu se, kao i na gornjem dijelu, pojavljuje promjena prevlake, odnosno pucanje završnog sloja na dva mjesta. Korozivski produkt uniformno je zahvatio gotovo cijelu površinu prevlake (narančasta boja). Na dnu uzorka i na nekim centralnim dijelovima koja su bila netaknuta, se uočavaju bijele točke, koje označavaju, mineralne taloge.

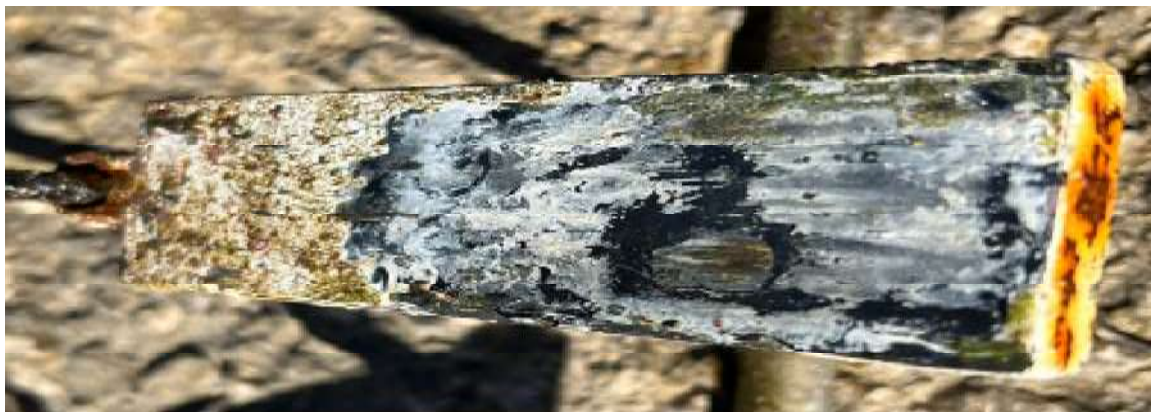
*Slika 5.19 Uzorak zaštićen međupremazom i završnim premazom*

Slika 5.19 prikazuje uzorak 3 nakon trećeg pregleda. Pri dnu uzorka se može uočiti potpuno uklanjanje završne boje, a uveliko je i uklonjen i međupremaz (crni dijelovi). Na samom dnu pojavile su se guste narančaste naslage, odnosno produkt korozije (hrđa). Gornji dio uzorka na kojem su se zadržali međupremaz i završni premaz, su u velikom dijelu uniformno prekriveni korozijskim produktom. Zelena boja koja se može uočiti na površini uzorka predstavlja alge koje su nastanile uzorak.

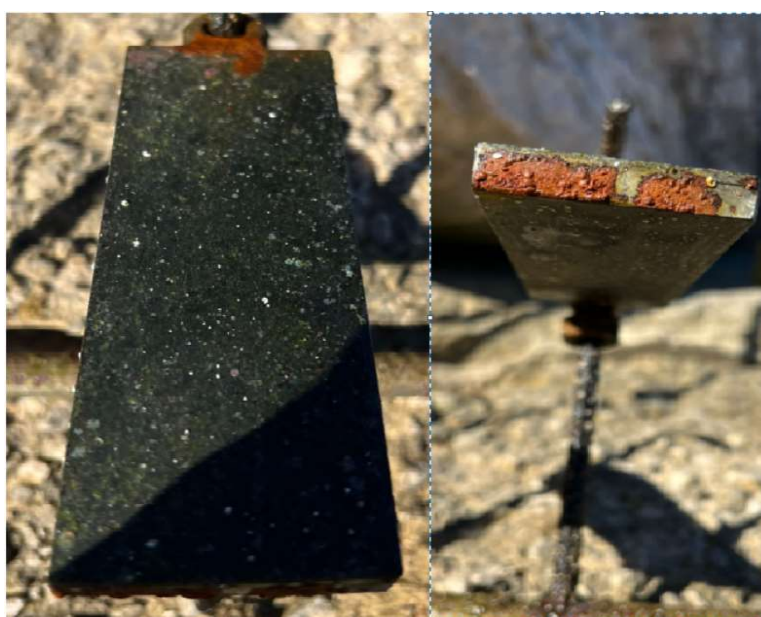
*Slika 5.20 Nezaštićeni uzorak*

Kod uzorka 4, prikazanog na slici 5.20, u gornjem dijelu dolazi do stvaranja korozijskog produkta. Također, mogu se primjetiti na samom dnu također nakupine korozijskog produkta. S druge strane, površina kojoj se daje najviše pažnje, prednja centralna strana i dalje dobro reagira na agresivni medij, odnosno, morsku vodu. Na površini se mogu uočiti mineralni talozi, dok se mogu primjetiti uniformno raspoređene narančaste točkice koje predstavljaju hrđu, odnosno korozijski produkt.

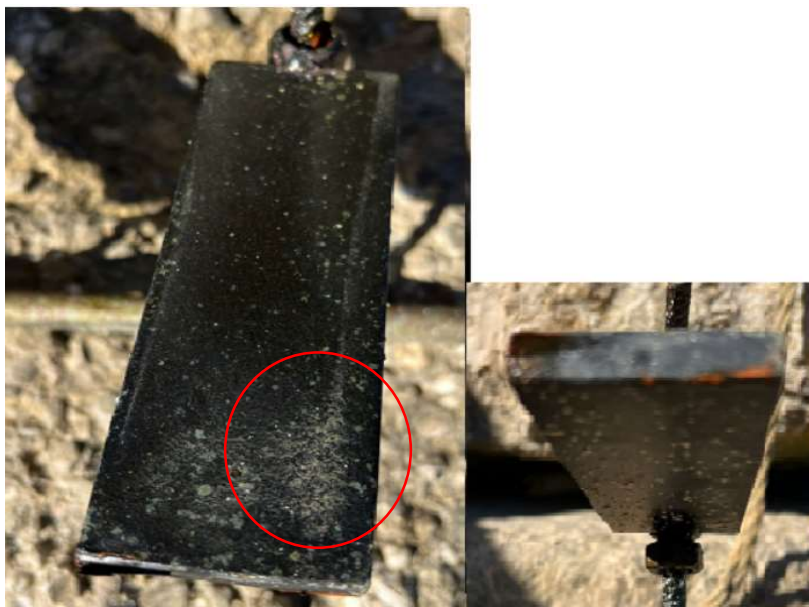
*Slika 5.21 Plastificirani uzorak*

Na slici 5.21 prikazan je uzorak 5. Na samom dnu se može uočiti odvajanje prevlake od materijala. Iako, gornji dio uzorka je vrlo sličan prethodnom pregledu, u donjem dijelu morska voda je počela destruktivno utjecat na prevlaku. Crvenim kružićem je označena zona najvećeg razaranja prevlake na ovome uzorku. Po čitavoj površini se mogu uočiti mineralni talozi i produkti korozije (hrđa).

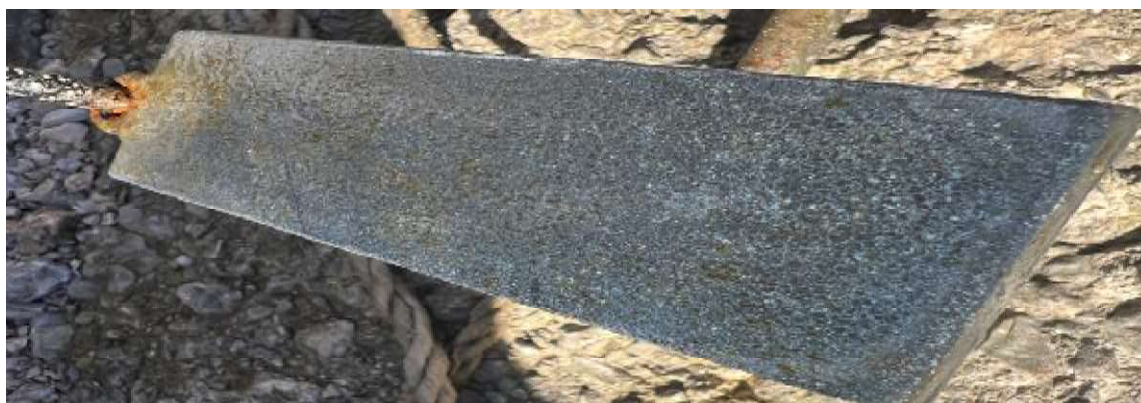
*Slika 5.22 Galvanizirani uzorak*

Zadnji uzorak u trećem pregledu je uzorak 6 (slika 5.22). Estetski je nakon tri mjeseca izgubio sjaj po čitavoj površini u prisustvu morske vode i to je najveća promjena koja se dogodila od prethodnog pregleda, također, površina je u potpunosti izgubila glatkoću. Iako je prevlaka izgubila sjaj, i dalje je kompaktna i nigdje se ne uočava odvajanje od zaštićenog materijala ili prodiranje do zaštićenog materijala. Korozijski produkt najuočljiviji je u gornjem dijelu uzorka gdje vlada zona utjecaja topline. Ostatak površine ima umjerenije raspoređene produkte korozije (narančaste točke), dok se mogu uočiti i mineralni talozi.

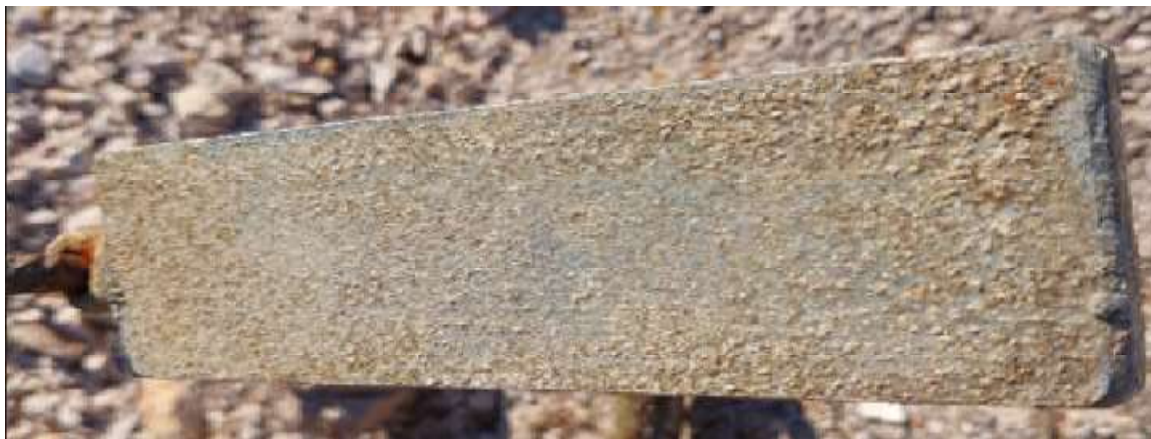
*Slika 5.23 Pocinčani uzorak*

Na slici 5.23 prikazan je uzorak 1. Na samoj površini uzorka može se uočiti dodatno nakupljanje korozijskog produkta (narančasta boja), i dodatak bijelih naslaga koje predstavljaju mineralne taloge. Stvaranje kemijskih produkata odvija se uniformno, po cijeloj površini uzorka. Ne primjećuju se oštećenja prevlake, cink je i dalje kompaktno, ali zbog nagrizanja soli iz morske vode, površina je izrazito hrapava.

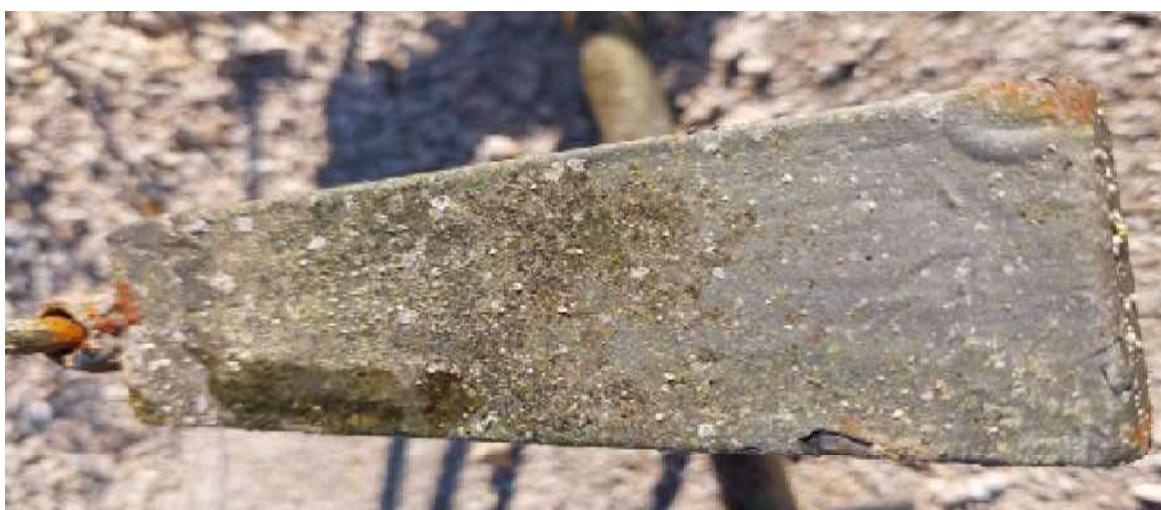
*Slika 5.24 Uzorak sa završnom organskom bojom (bez međupremaza)*

Slika 5.24 prikazuje uzorak 2 u zadnjem pregledu. Nakon prethodnog pregleda ovog uzorka, uočljiva je dodatna deformacija prevlake na samom dnu. Tamna mrlja na vrhu uzorka s lijeve strane, nastala je uslijed pritiskanja dijela koji je nabubrio, nakon kojeg je izašla morska voda koja je uspjela prodrijeti ispod prevlake, na tom mjestu mogu se uočiti veći korozijski produkti koji su nastajali ispod prevlake i tako oštećivali materijal. Korozijski produkti su se dodatno proširili po cijeloj površini prevlake, također, uniformno.

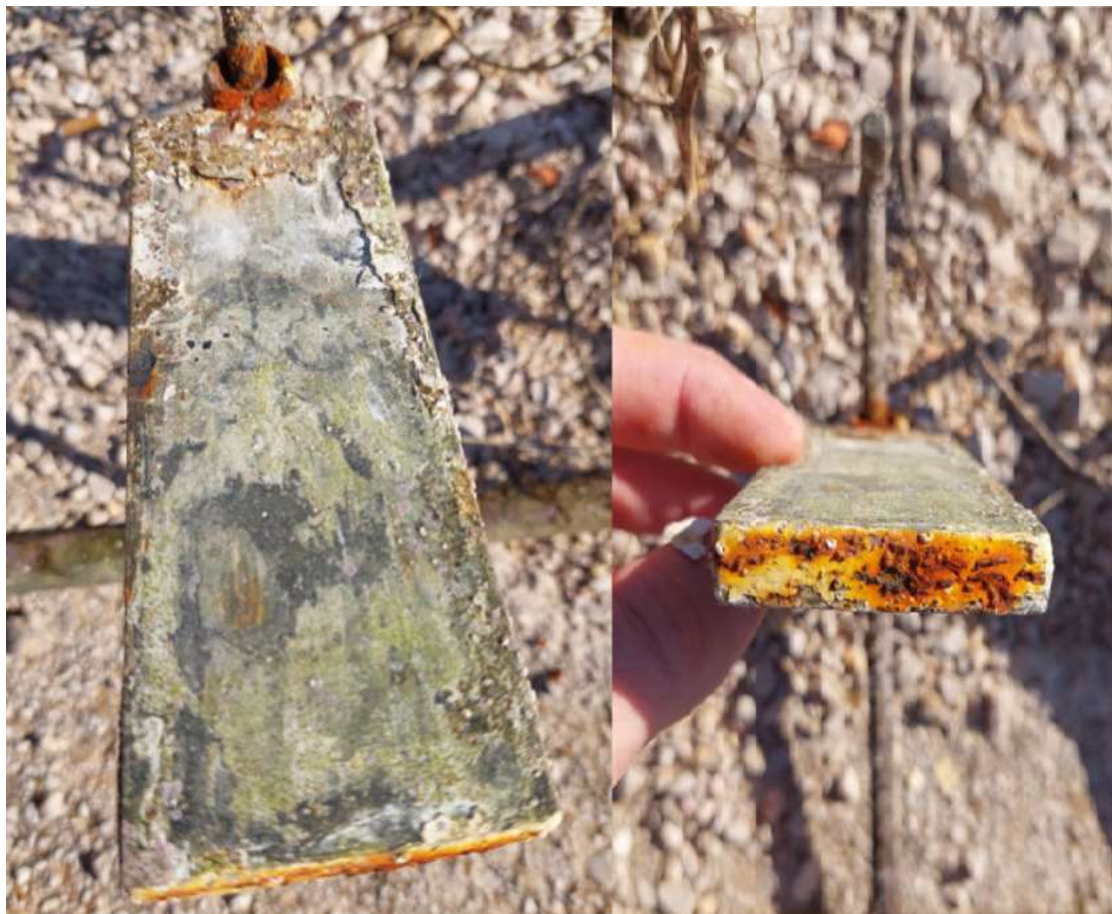
*Slika 5.25 Uzorak zaštićen međupremazom i završnim premazom*

Slika 5.25 prikazan je uzorak 3 u zadnjem pregledu. Na slici se uočava gubitak skoro cijele završne prevlake, gornji dio uzorka je jedini preostali dio sa završnom bojom, ali je prekriven korozijskim produktom. Međupremaz (svijetlo bijela boja), se uočava na gornjem dijelu uzorka, dok na donjem se počeo i on uklanjat. Na samom dnu se uočavaju velike naslage korozijskog produkta, odnosno, hrđe (narančasta boja). Na dijelovima gdje je uklonjena i završna boja i premaz, još nema naznaka korozijskog razaranja originalnog materijala.

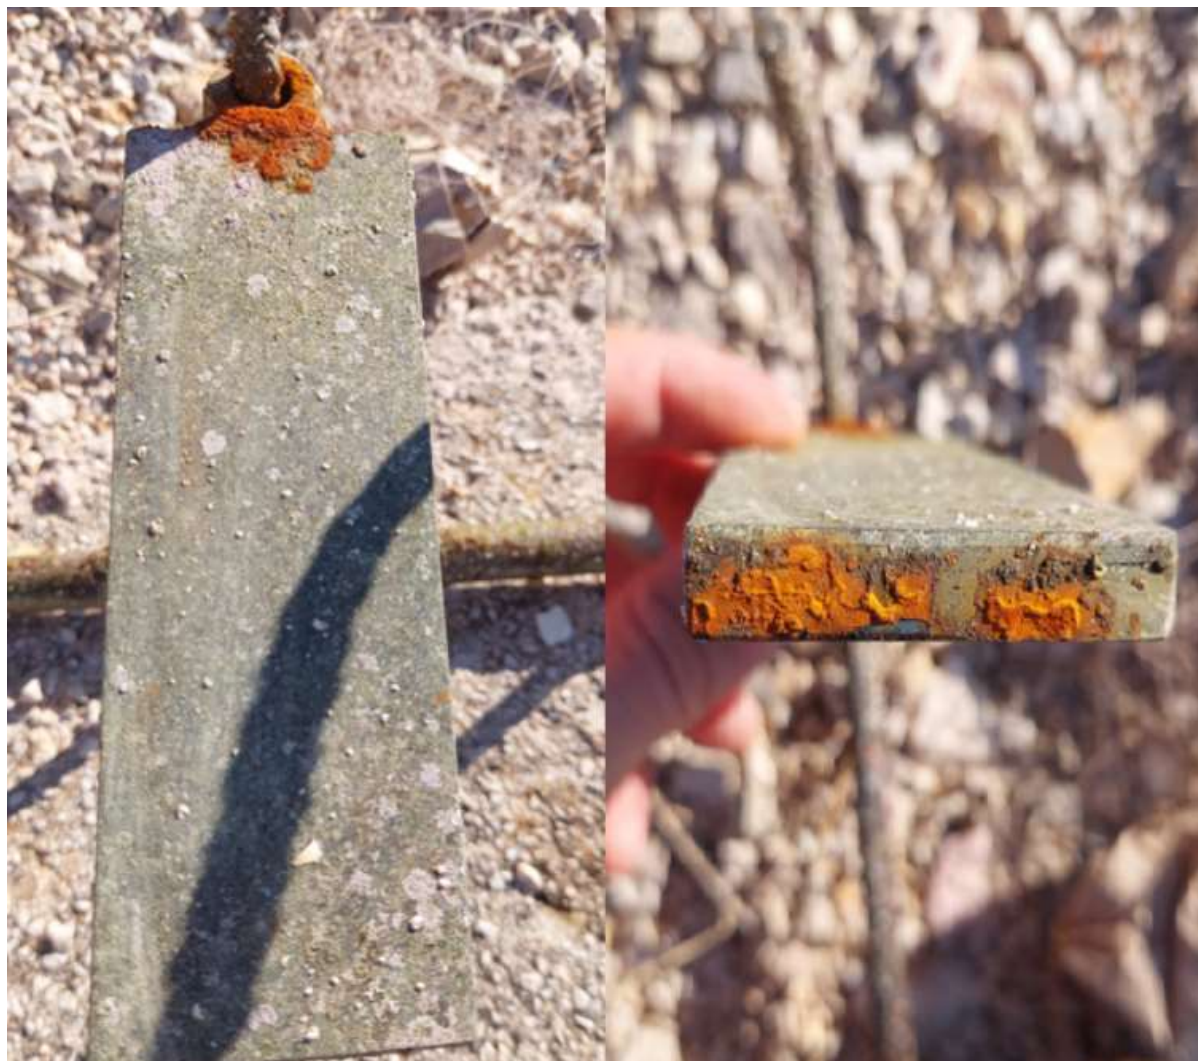
*Slika 5.26 Nezaštićeni uzorak*

Na slici 5.26 prikazan je uzorak 4 u zadnjem pregledu. U samom vrhu uzorka, nastale su velike nakupine korozijskog produkta, odnosno, hrđe (narančasta boja). Nastali korozijski produkti najgušći su na dijelu gdje se materijal počeo gubiti, s toga za očekivat je da se ispod tih debelih naslaga dešavaju opasne korozijske reakcije i razaranja. Na samom dnu se mogu uočiti veće nakupine korozijskog produkta. Na prednjoj površini se mogu uočiti narančaste mrlje, koje prikazuju korozijski produkt (hrđu), dok je uniformno površina prekrivena bijelim točkama (mineralnim talozima).

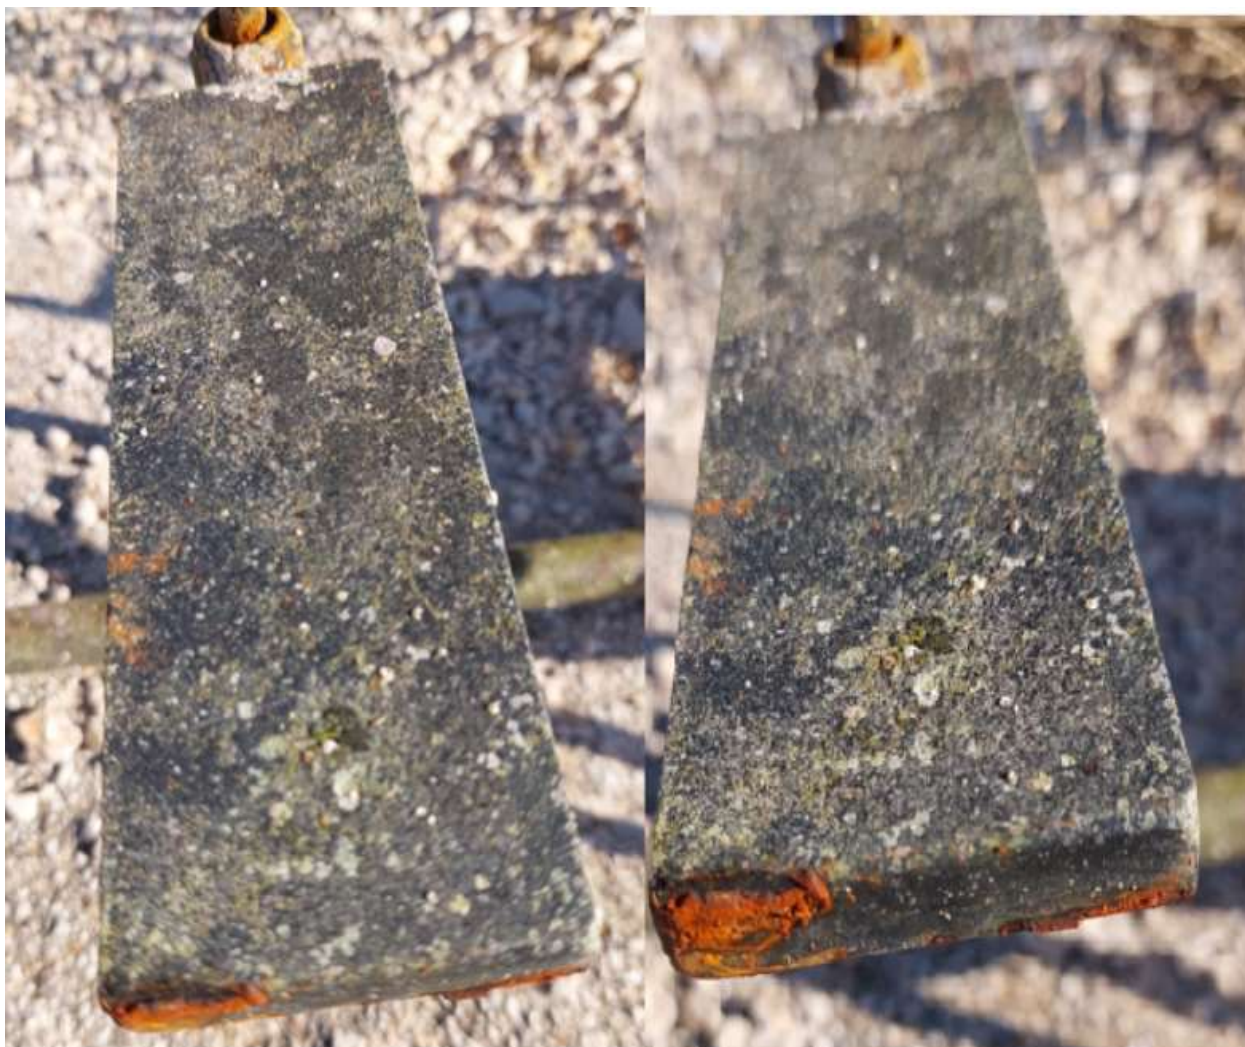
*Slika 5.27 Plastificirani uzorak*

Slika 5.27 prikazuje uzorak 5 u zadnjem pregledu. Preko cijele površine, s obzirom na prethodni pregled, pojavili su se korozijski produkti. Na samom vrhu uzorka gdje je struktura materijala oštećena zbog toplinske obrade, primjećuju se bijele naslage. Na prednjoj površini formirali su se korozijski produkti (narančaste točke), i mineralni talozi (bijeke točke) koji prevladavaju na cijeloj prednjoj površini. Na samom dnu, na dijelu gdje je plastika pukla, primjećuju se guste narančaste naslage (hrđa), koje su prekrile dio gdje se plastika odlomila, zatvarajući pukotinu.

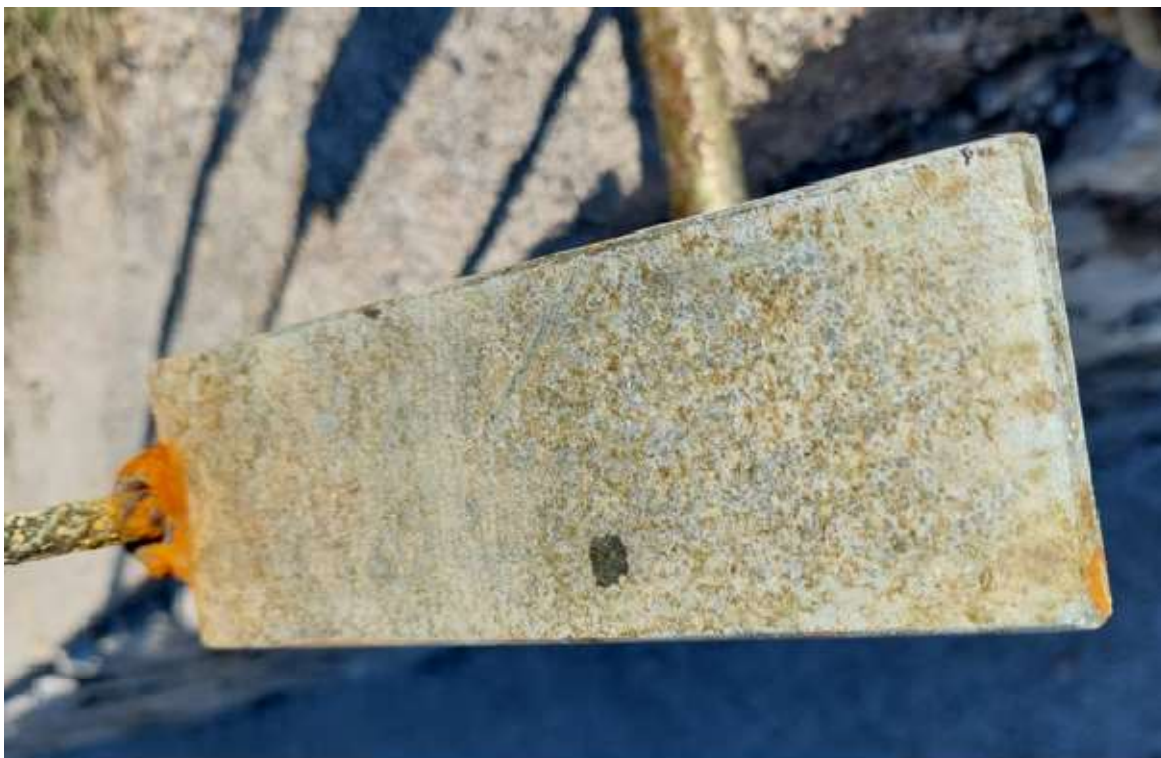
*Slika 5.28 Galvanizirani uzorak*

Na slici 5.28 prikazan je i uzorak 6 u zadnjem gledanju. Mjesec dana nakon trećeg pregleda, prevlaka ovog uzorka i dalje je ostala kompaktna, ali hrapavija. Što se tiče korozijskog razaranja i produkata, najviše je pogođen gornji dio. Sama površina uzorka je prekrivena korozijskim produktima korozije (narančaste točkice), korozijski produkti većinom na istim mjestima kao i nakon trećeg pregleda, samo su uznapredovali i bolje su uočljiviji, ali također, mogu se primijetiti i novonastali. Tamna mrlja na površini uzorka je kapljica morske vode.

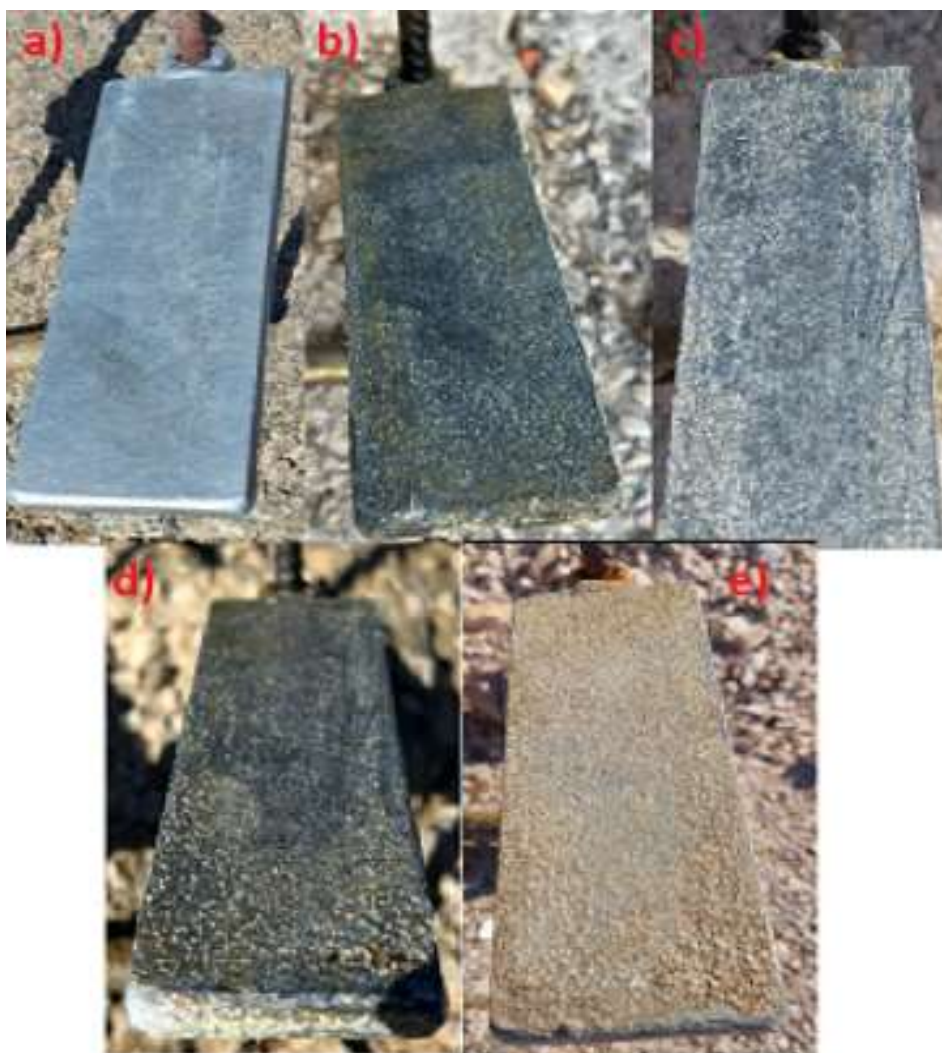
Vruće pocinčavanje pokazalo se kao izuzetno učinkovita zaštitna prevlaka u morskim uvjetima. S vremenom su se na površini razvili korozijski produkti uniformne distribucije u umjerenoj količini, no nigdje nije došlo do stvaranja naslaga koje bi upućivale na oksidaciju ispod površinskog sloja. Deblji sloj cinka također je spriječio pojavu problema u zoni utjecaja topline između osnovnog materijala i prevlake. Na slici 5.29 prikazan je pocinčani uzorak tijekom cijelog eksperimenta: a) prije uranjanja, b) nakon prvog pregleda, c) nakon drugog pregleda, d) nakon trećeg pregleda, te e) nakon četvrtog pregleda. Iako se pocinčani sloj pokazao kao izvrsna zaštita, kroz cijeli eksperiment zadržao je svoju kompaktnost i nije došlo do pucanja ili ljuštenja prevlake. Glavna promjena primijećena je u estetskom izgledu, prevlaka je izgubila svoju početnu glatkoću i sjaj, što je minimalni nedostatak s obzirom na njezinu zaštitnu funkciju.

*Slika 5.29 Uzorak 1 a) prije uranjanja, b) prvi pregled, c) drugi pregled, d) treći pregled, e) četvrti pregled*

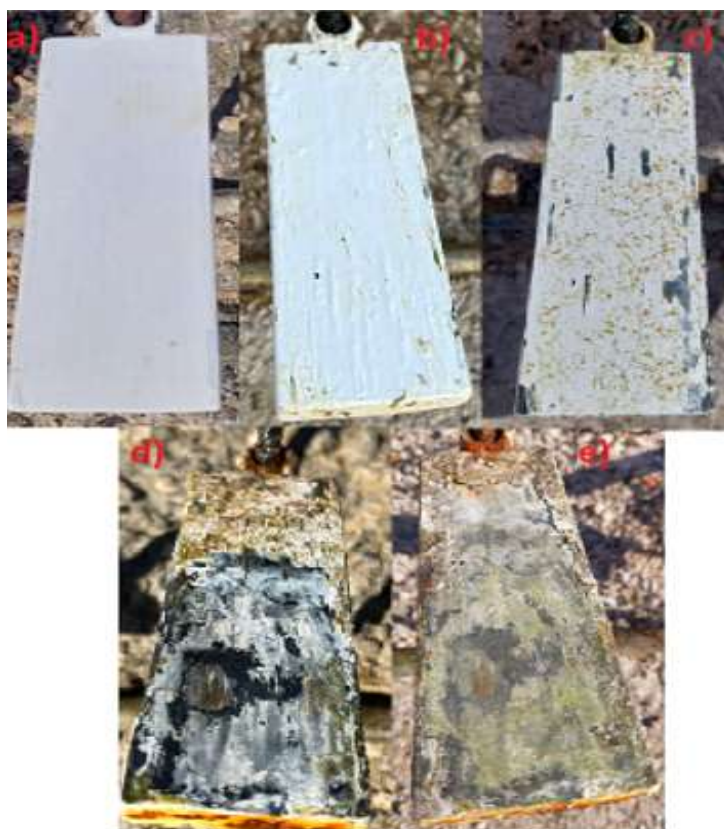
Na slici 5.31 prikazan je uzorak zaštićen bojom sa prethodnim nanošenjem međupremaza tijekom četveromjesečnog eksperimenta u morskim uvjetima. Ova metoda zaštite pokazala se vrlo neadekvatnom za korištenje u morskoj vodi. Nakon prvog mjeseca, na prvom pregledu, primjećuje se pucanje završnog sloja boje na određenim dijelovima uzorka, dok se u središnjem dijelu uzorka završna boja već oštetila i spremna je za daljnje pucanje. Korozijski produkti su prisutni u maloj količini. Na drugom pregledu uočava se nastavak pucanja i ljuštenja završnog premaza, dok se korozijski produkti počinju intenzivno i ravnomjerno pojavljivati po cijeloj površini uzorka. Treći pregled otkriva značajna oštećenja, pucanje završnog sloja zahvatilo je više od 50 % površine uzorka, a na nekim dijelovima vidljivo je i propadanje međupremaza. Korozijski produkti formiraju se na površini premaza, osobito u gornjem dijelu uzorka, dok se na donjem dijelu stvaraju velike naslage hrđe. Četvrti pregled pokazuje gotovo potpuni gubitak završne prevlake i dodatno uklanjanje međupremaza. Korozijski produkti prisutni su duž cijelog uzorka, s izraženim naslagama na dnu. Daljnje izlaganje uzorka morskoj vodi bilo bi izrazito štetno, budući da je većina površine ostala nezaštićena zbog potpunog gubitka organskog premaza. Oštećenja premaza uglavnom su posljedica agresivnog djelovanja soli iz morske vode, koje uzrokuje nagrizanje i postupno ljuštenje slojeva zaštitnog premaza.

*Slika 5.31 Uzorak 3 a) prije uranjanja, b) prvi pregled, c) drugi pregled, d) treći pregled, e) četvrti pregled*

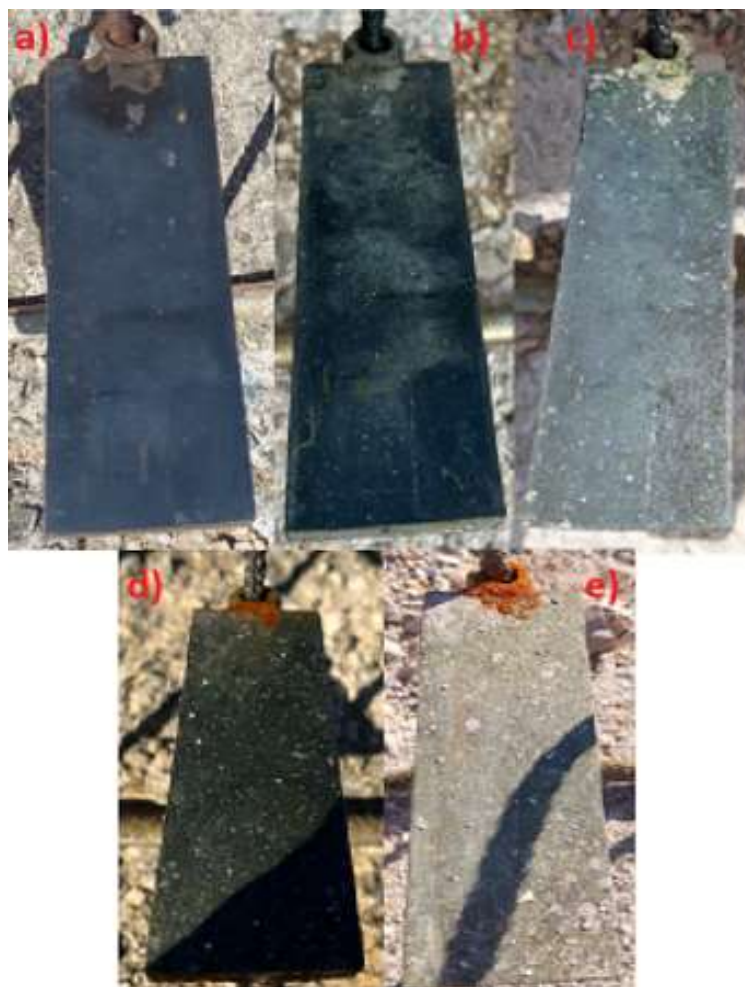
Nezaštićeni uzorak pokazao je iznenađujuće dobre rezultate s obzirom na to da nije imao zaštitni premaz i bio je izložen izravnom kontaktu s morskom vodom. Nakon prvog pregleda, primijećeno je ravnomjerno blijeđenje površine, što može ukazivati na nagrivanje soli iz morske vode. Nakon drugog pregleda, na gornjem dijelu uzorka (u zoni utjecaja topline) primijećeno je oštećenje površine i početna pojava točkaste korozije koja prodire u čelik, dok na prednjoj površini nije bilo većih oštećenja niti značajne količine korozijskih produkata. Nakon trećeg pregleda, u gornjem dijelu uzorka pojavljuju se nagomilani korozijski produkti, ali taj dio nije toliko relevantan zbog utjecaja toplinske zone. Na donjem dijelu uzorka također su uočene narančaste naslage, odnosno slojevi hrđe, dok je prednja površina nastavila pokazivati izuzetnu otpornost, unatoč tome što je uzorak bio nezaštićen. Nakon četvrtog pregleda, zabilježene su veće nakupine korozijskih produkata na vrhu i dnu uzorka. Prednja površina ravnomjerno je prekrivena bijelim točkama, koje predstavljaju mineralne taloge, dok su prisutne i narančaste mrlje koje označavaju korozijske produkte, odnosno hrđu.

*Slika 5.32 Uzorak 4 a) prije uranjanja, b) prvi pregled, c) drugi pregled, d) treći pregled, e) četvrti pregled*

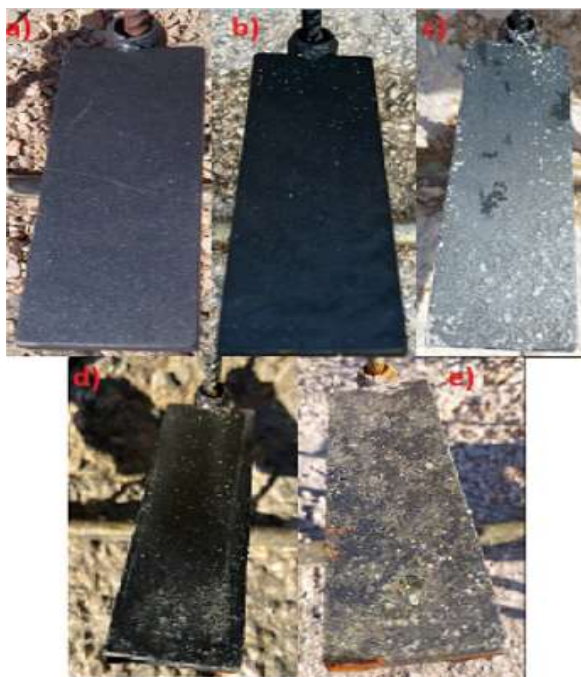
Na slici 5.33 prikazan je uzorak zaštićen plastifikacijom tijekom četveromjesečnog eksperimenta: a) prije uranjanja, b) nakon prvog pregleda, c) nakon drugog pregleda, d) nakon trećeg pregleda, i e) nakon četvrtog pregleda. Nakon prvog pregleda, plastificirana prevlaka pokazala je izvrsne rezultate, pri čemu je većina površine ostala netaknuta. Na vrhu uzorka pojavile su se bijele točkice, što upućuje na prisutnost mineralnih taloga, dok je na donjem rubu primijećena mala količina korozijskih produkata (narančaste boje). Ova pojava korozije na rubu mogla bi biti posljedica nedostatne pripreme površine, poput nečistoća koje nisu uklonjene prije nanošenja prevlake. Na drugom pregledu bilježi se povećan broj bijelih točaka duž površine uzorka. Ipak, zaštitna prevlaka zadržava svoju kompaktnost i nastavlja pružati zadovoljavajuću otpornost. Na trećem pregledu dolazi do značajnog problema, pucanja zaštitnog sloja, koji se može objasniti sa neadekvatnom pripremom površine materijala prije nanašanja prevlake. Korozijski produkti prisutni su u većoj mjeri, nego u prethodnim pregledima, ali ukupni rezultati još uvijek ostaju zadovoljavajući. Prevlaka se u donjem dijelu počela razarati, a razlog tome može biti agresivni mediji, odnosno, sol iz morske vode. Četvrti pregled otkriva progresivne posljedice pucanja prevlake na donjem dijelu uzorka. Pukotina se djelomično zatvorila korozijskim produktom, hrđom, što može dovesti do koncentracije korozijskog djelovanja unutar samog oštećenja i dovesti do korozije u procjepu. Također, na vrhu uzorka (u zoni utjecaja topline) uočene su guste bijele naslage. Površina je sada ravnomjerno prekrivena korozijskim produktima, što ukazuje da zaštitna prevlaka više nije adekvatna nakon nastanka pukotina i daljnjeg propadanja.

*Slika 5.33 Uzorak 5 a) prije uranjanja, b) prvi pregled, c) drugi pregled, d) treći pregled, e) četvrti pregled*

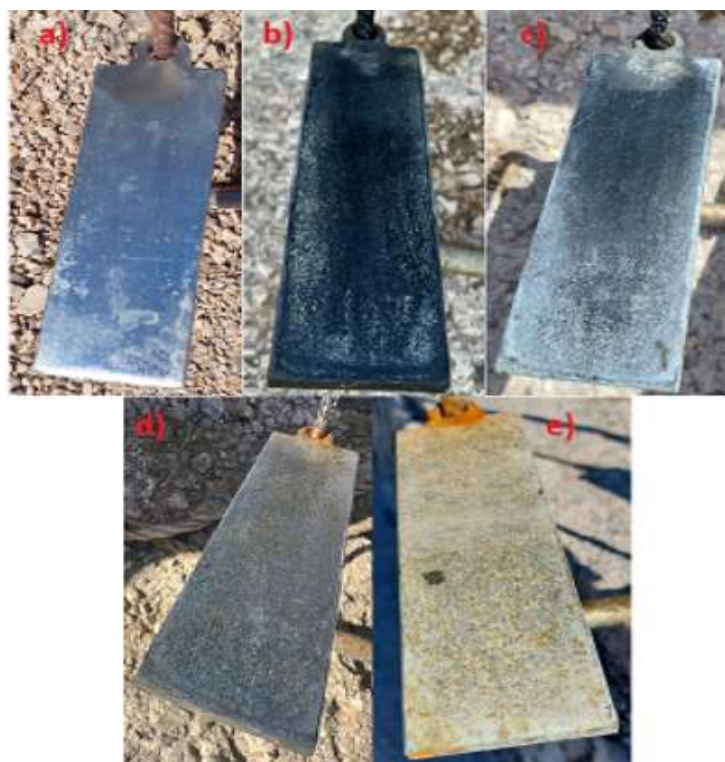
Prevlaka nanescna procesom galvanizacije pokazala je vrlo dobru otpornost u uvjetima morske vode. Cinkova prevlaka ostala je kompaktna na cijeloj površini uzorka, bez znakova pucanja ili oštećenja, iako je estetski izgubio svoj prvotni sjaj i glatkoću. Korozijski produkti su se u umjerenoj količini pojavili već pri prvom pregledu, mjesec dana nakon uranjanja uzorka. Na drugom pregledu uočene su blaže promjene na površini, gdje je uzorak dodatno izgubio sjaj, a korozijski produkti počeli su se pojavljivati u obliku sitnih narančastih točkica, ali prevlaka je i dalje ostala kompaktna. Nakon trećeg pregleda, primijećeno je pojačano nakupljanje narančastih točkica na površini, no još uvijek nije došlo do stvaranja značajnijih naslaga hrđe. Četvrti pregled otkrio je stvaranje korozijskih produkata u zoni utjecaja topline, što se može pripisati toplinskoj obradi, no ipak, premaz je ostao čvrst i bez pukotina. S druge strane, površina je pokazivala izraženiju pojavu narančastih točkica, što ukazuje na daljnje napredovanje korozijskih procesa. Korozijski produkti su se ravnomjerno taložili po površini prevlake. Galvanizacija se pokazala vrlo učinkovitom zaštitom u agresivnom okolišu poput morske vode. Međutim, uzorak zaštićen galvanizacijom pokazao je veće naslage korozijskih produkata u usporedbi s metodom vrućeg pocinčavanja, što je posljedica tanjeg sloja galvanizacijskog premaza. Na slici 5.34 prikazan je uzorak zaštićen galvanizacijom: a) prije uranjanja, b) nakon prvog pregleda, c) nakon drugog pregleda, d) nakon trećeg pregleda, i e) nakon četvrtog pregleda.

*Slika 5.34 Uzorak 6 a) prije uranjanja, b) prvi pregled, c) drugi pregled, d) treći pregled, e) četvrti pregled*

Najveće promjene dogodile su se u vrhu uzorka gdje je struktura materijala bila narušena zbog toplinske obrade i na samom dnu gdje se vršilo rezanje uzoraka. Galvanizacija i pocinčavanje pokazali su vrlo dobre rezultate u pogledu kompaktnosti prevlake, nijedna prevlaka nije pukla, što potvrđuje njihovu otpornost na agresivne medije poput morske vode. Korozijski produkti ravnomjerno su se nakupljali po površini uzorka, ali u manjoj mjeri u usporedbi s ostalim uzorcima. Veću otpornost prema korozijskim produktima pokazao je pocinčani uzorak zbog debljeg sloja prevlake u usporedbi s galvaniziranim dijelom. Nadalje, plastifikacija se u početku eksperimenta pokazala kao odlična zaštitna prevlaka. Međutim, nakon što je došlo do oštećenja prevlake, što je omogućilo izravni kontakt materijala s agresivnim medijem, došlo je do značajnijeg nakupljanja korozijskih produkata. Ova prevlaka preporučuje se za primjene gdje metal nije dugotrajno izložen morskoj vodi. Druga dva uzorka, zaštićena bojom (jedan međupremazom, a drugi bez) pokazali su se kao loš odabir za morsku vodu. Već nakon mjesec dana zabilježene su oštećenja prevlake na oba uzorka. Do kraja eksperimenta, uzorak s međupremazom i završnom bojom bio je gotovo potpuno prekriven korozijskim produktima, dok je većina površine ostala izložena mediju zbog pucanja i uklanjanja prevlake. Uzorak bez međupremaza bio je nešto otporniji, jer se prevlaka nije u potpunosti odvojila kao kod uzorka s međupremazom, ali su velike deformacije bile vidljive u obliku bubrenja. S druge strane, nezaštićeni konstrukcijski čelik (S235JR), iako karakteriziran slabom otpornošću na koroziju, pokazao je veću otpornost nego što se očekivalo. Međutim, za potpunije razumijevanje uzorka ove otpornosti potrebna su dodatna ispitivanja kemijskog sastava, mikrostrukture i površinskih karakteristika uzoraka.
