**Master's thesis / Diplomski rad**

*Degree Grantor / Ustanova koja je dodijelila akademski / stručni stupanj:* **University of Rijeka, Faculty of Engineering / Sveučilište u Rijeci, Tehnički fakultet**

**UTJECAJ PREVLAKA NA KOROZIJU ČELIKA U MORSKOJ  
VODI**

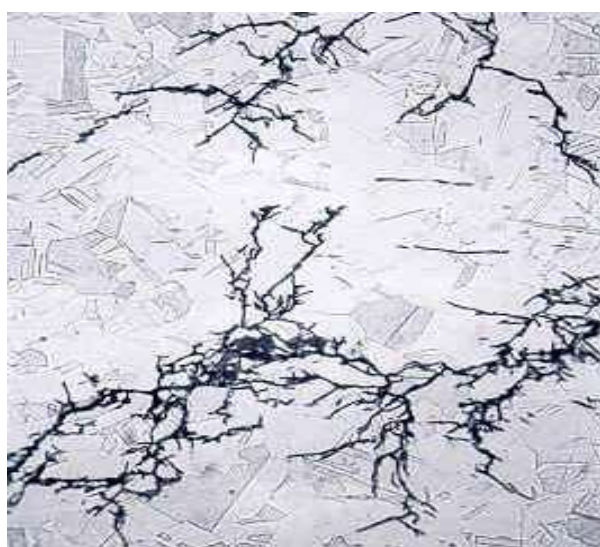
*Slika 3.14 Više razgranato pucanje „munje“ [6]*

Na slici 3.12 prikazan je shematski prikaz nastanka pukotine zbog pojave napetosne korozije. Na slici 3.13 prikazana je mikrofotografija loma materijala duž granica zrna, dok je na 3.14 prikazana mikrofotografija više razgranatim uzorkom pukotine, takozvane „munje“.

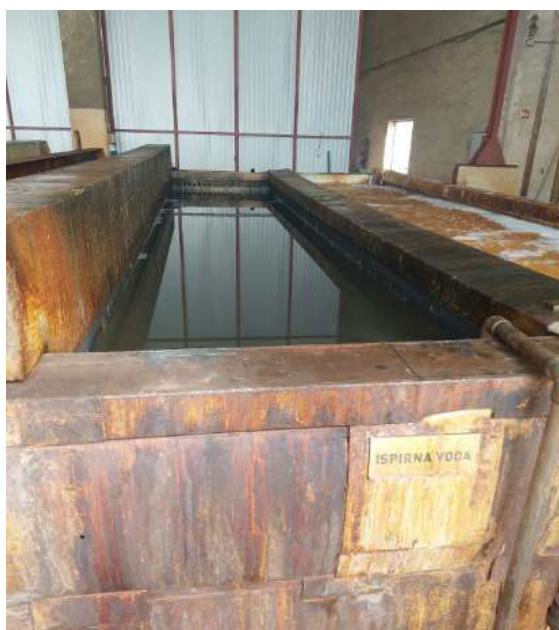
*Slika 4.7 Posuda sa vodom za ispiranje*

Nakon posude sa kiselinom nalazi se posuda sa vodom u kojoj se čelik ispiri. Mora se posebno paziti da se čelik ispire, ne smije niti malo kiseline iz prethodne posude ostati zbog toga što se cink neće kvalitetno prijanjati na čelik. Slika posude sa vodom za ispiranje je na slici 4.7.

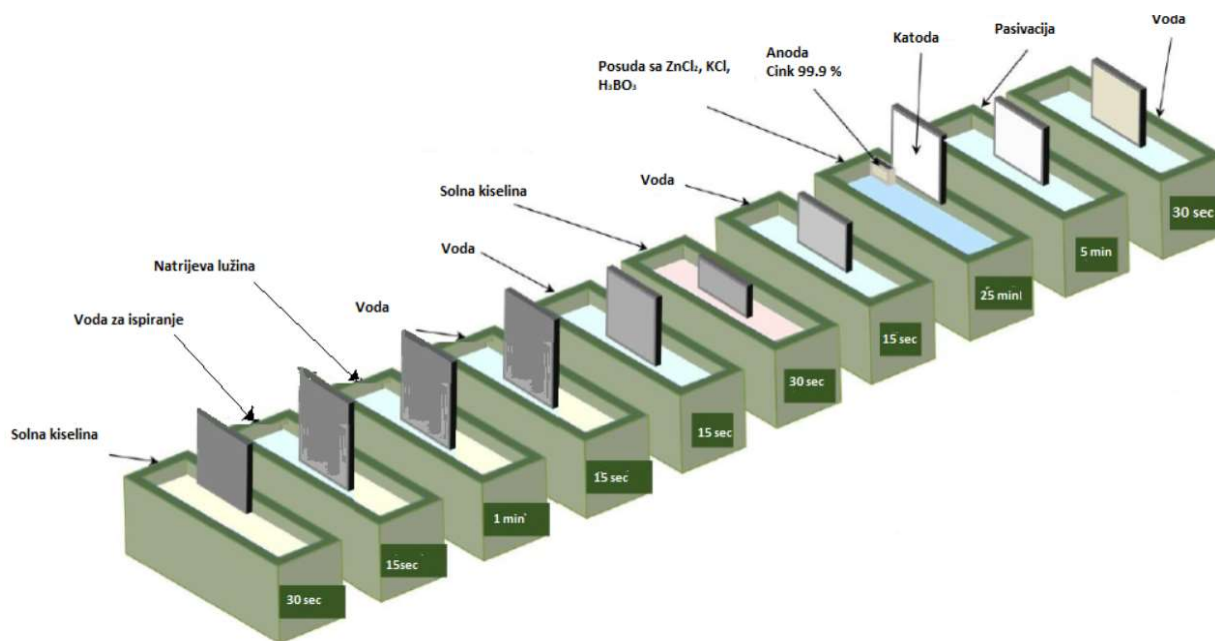
Slika 4.15 Shematski prikaz galvanizacije [20]

U posudi gdje se nalazi „fluks“ pušta se struja (napon ovisi o površini materijala koji se zaštićuje). Za razliku od vrućeg pocinčavanja, ovdje struja igra bitnu ulogu, koja djeluje u elektrolitu i skida cink (koji djeluje kao anoda) koji je prikvačen za rub posude. Nakon skidanja cinka, struja nosi cink kroz elektrolit i nanaša ga na materijal (koji djeluje kao katoda). Sam proces traje 25 minuta. Nakon ove posude spušta se u posudu u kojoj se nalazi, takozvani, pasival, koji kao i kod vrućeg pocinčavanja, daje samo estetski izgled. Nakon posude sa pasivalom, ponovno se uranja u posudu sa vodom, nakon koje se nosi na sušenje i kontrolu. Shematski prikaz ovog procesa prikazan je na slici 4.15.

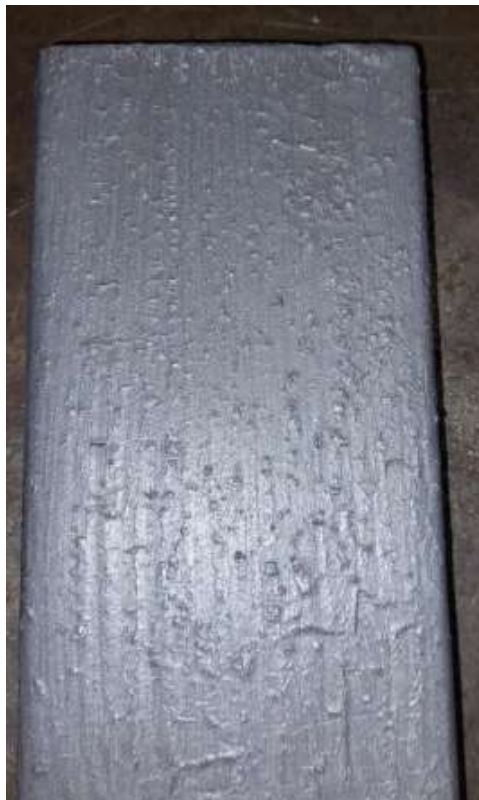
*Slika 4.24 Primjer nekompatibilnog završnog premaza sa međupremazom*

U slučaju biranja nekompatibilnog završnog premaza, dolazi do dizanja završnog premaza, zbog toga što otapalo iz temeljnog premaza ili međupremaza „podigne“ završni premaz, ne dopuštajući mu da skroz prioni uz površinu. Prikaz biranja nekompatibilnog završnog premaza sa međupremazom ili temeljnim premazom prikazan je na slici 4.24.

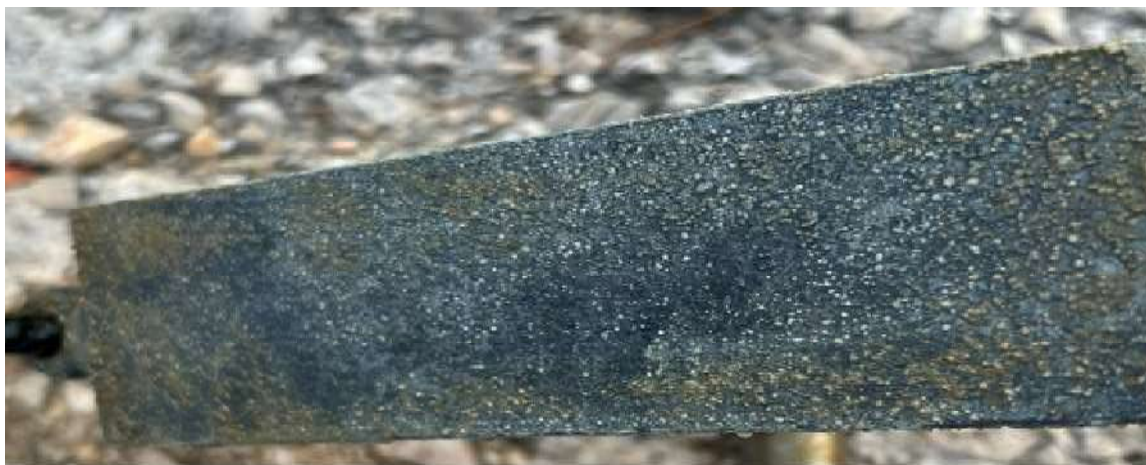
*Slika 5.5 Pocinčani uzorak*

Nakon prvog pregleda, na slici 5.5 prikazan je uzorak 1, koji kao zaštitnu prevlaku ima cink i nanesen je pocinčavanjem. Ne uzorku se može uočiti mnoštvo bijelih točkica po cijeloj površini uzorka koji ukazuju na mineralne taloge nastali u prisustvu soli iz morske vode, također, može se primijetiti i nakupljanje algi koje su se počele prijanjati uz uzorak. S druge strane, prevlaka je ostala kompaktna i neoštećena, ali estetski se vide promjene u vidu veće hrapavosti površine. Korozijskog produkta, hrđe, nema na površini prevlake.

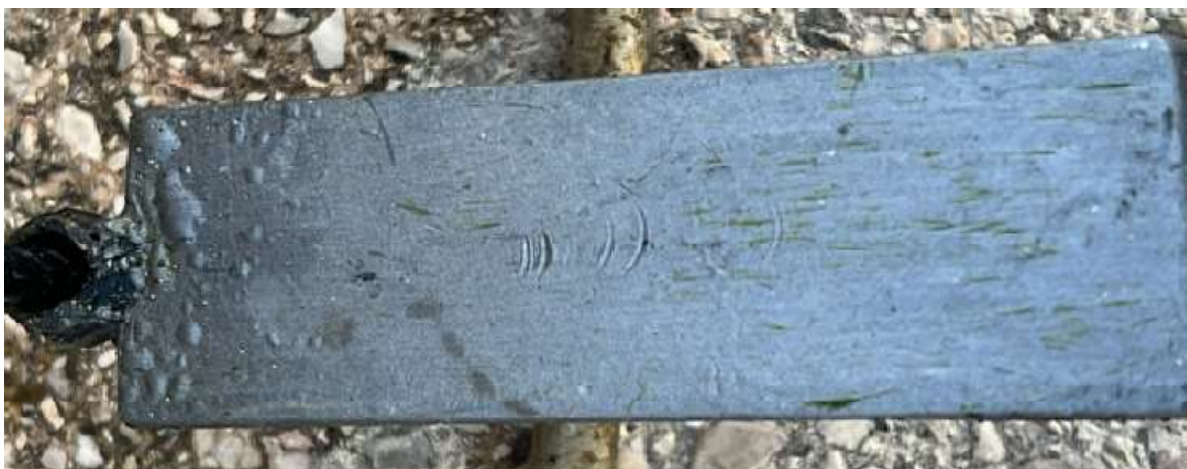
*Slika 5.6 Uzorak sa završnom organskom bojom (bez međupremaza)*

Na slici 5.6 prikazan je uzorak 2, koji je zaštićen organskom bojom (bez međupremaza). Nakon mjesec dana, na ovom uzorku, može se uočiti nekolicina bijelih točkica koji predstavljaju mineralne taloge. Na ovom uzorku se može primijetiti formiranje zelene boje, odnosno taloženje algi. Ono najvažnije, na vrhu uzorka, može se primijetiti promjena prevlake, odnosno, bubrenje završne prevlake.

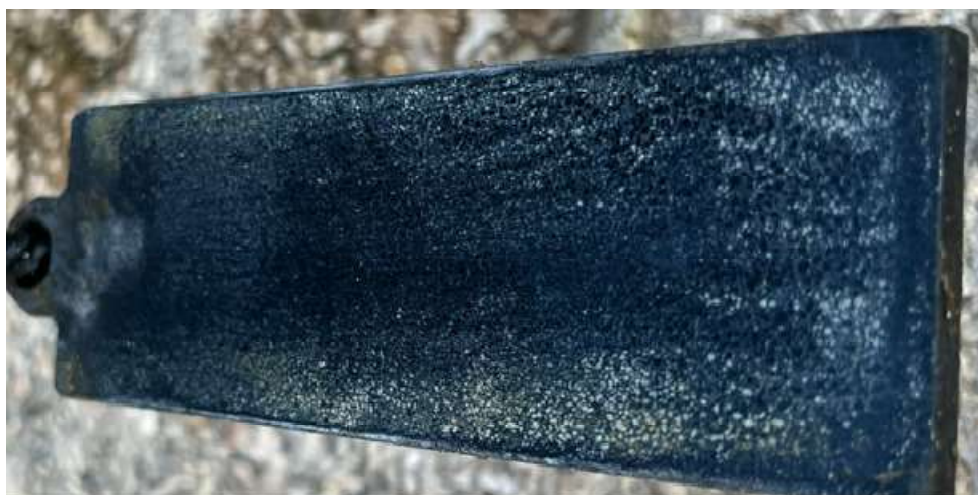
Na slici 5.10 prikazan je uzorak 6 prvog pregleda, a to je galvanizirani uzorak. Na cijeloj površini se mogu uočiti bijele točkice koje predstavljaju mineralne taloge. Površina je i dalje kompaktna i ne mogu se primijetiti oštećenja prevlake, dok se uočava promjena u estetici u vidu hrapavosti površine prevlake. Na samom dnu uzorka može se uočiti naslaga narančaste boje, što je znak produkta korozije, odnosno, hrđe.

*Slika 5.10 Galvanizirani uzorak*

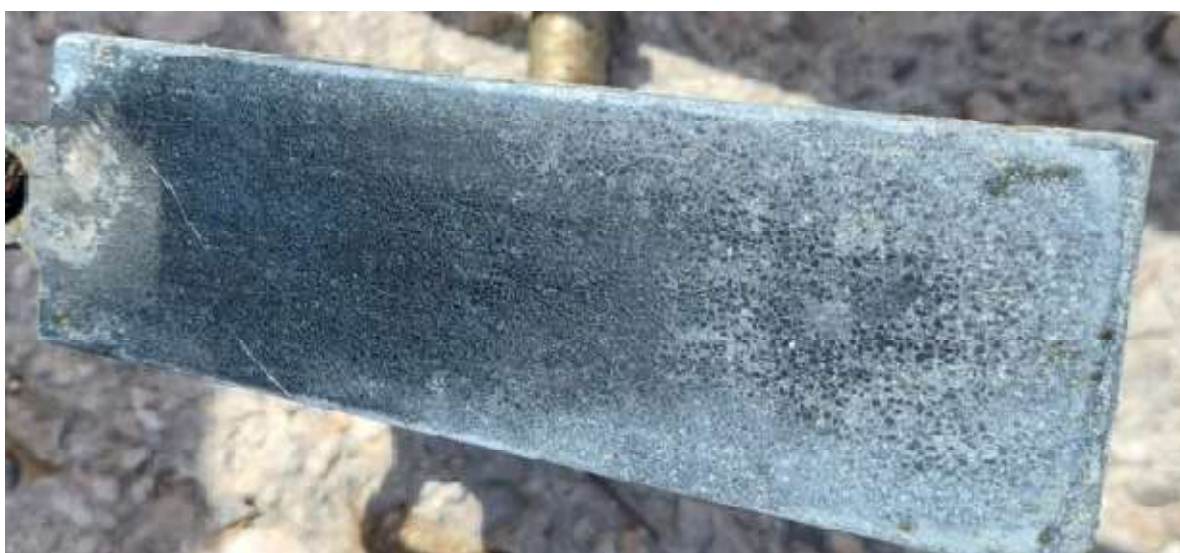
Slika 5.16 prikazuje uzorak 6 u drugom pregledu. U gornjem dijelu uzorka se u minimalnim količinama može vidjeti hrđa (narančasta boja). Prevlaka u većini površine izgubila sjaj i većina površine je hrapava zbog nagrizanja soli iz morske vode. S druge strane, prevlaka je i dalje kompaktna i zaštićeni čelik još nigdje nije u izravnom doticaju sa agresivnim medijem.

*Slika 5.16 Galvanizirani uzorak*

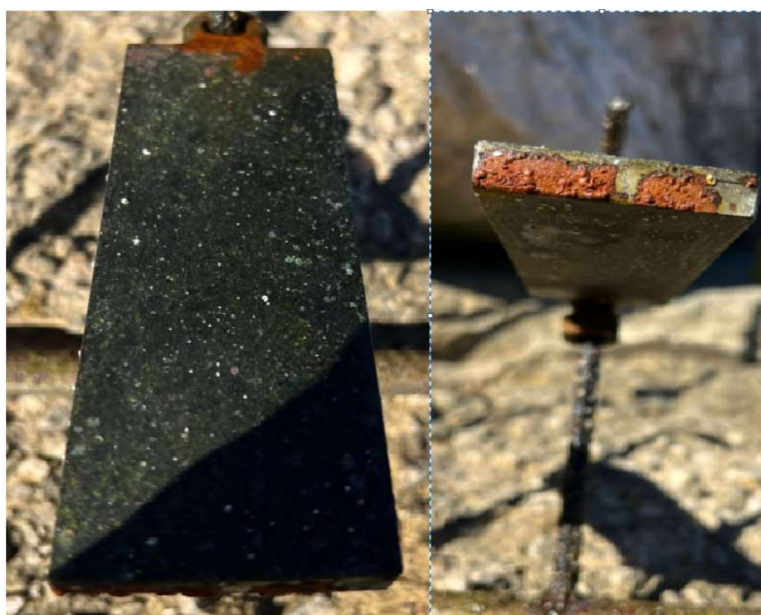
Kod uzorka 4, prikazanog na slici 5.20, u gornjem dijelu dolazi do stvaranja korozijskog produkta. Također, mogu se primjetiti na samom dnu također nakupine korozijskog produkta. S druge strane, površina kojoj se daje najviše pažnje, prednja centralna strana i dalje dobro reagira na agresivni medij, odnosno, morsku vodu. Na površini se mogu uočiti mineralni talozi, dok se mogu primjetiti uniformno raspoređene narančaste točkice koje predstavljaju hrđu, odnosno korozijski produkt.

*Slika 5.20 Nezaštićeni uzorak*

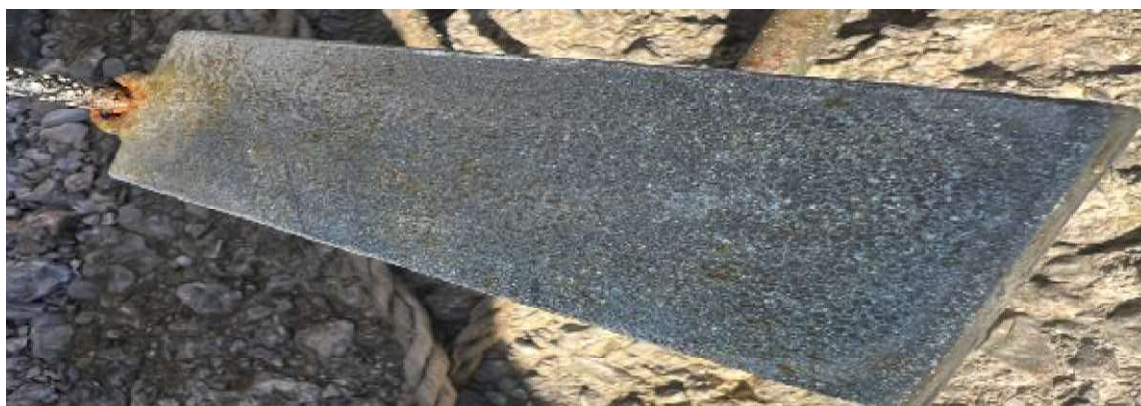
Zadnji uzorak u trećem pregledu je uzorak 6 (slika 5.22). Estetski je nakon tri mjeseca izgubio sjaj po čitavoj površini u prisustvu morske vode i to je najveća promjena koja se dogodila od prethodnog pregleda, također, površina je u potpunosti izgubila glatkoću. Iako je prevlaka izgubila sjaj, i dalje je kompaktna i nigdje se ne uočava odvajanje od zaštićenog materijala ili prodiranje do zaštićenog materijala. Korozijski produkt najuočljiviji je u gornjem dijelu uzorka gdje vlada zona utjecaja topline. Ostatak površine ima umjerenije raspoređene produkte korozije (narančaste točke), dok se mogu uočiti i mineralni talozi.

*Slika 5.22 Galvanizirani uzorak*

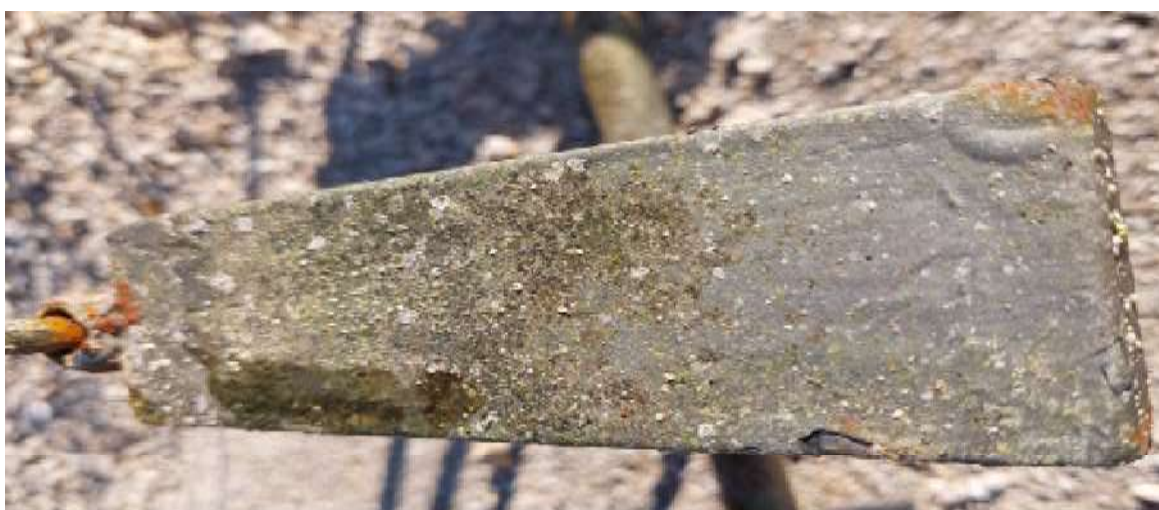
Slika 5.24 prikazuje uzorak 2 u zadnjem pregledu. Nakon prethodnog pregleda ovog uzorka, uočljiva je dodatna deformacija prevlake na samom dnu. Tamna mrlja na vrhu uzorka s lijeve strane, nastala je uslijed pritiskanja dijela koji je nabubrio, nakon kojeg je izašla morska voda koja je uspjela prodrijeti ispod prevlake, na tom mjestu mogu se uočiti veći korozijski produkti koji su nastajali ispod prevlake i tako oštećivali materijal. Korozijski produkti su se dodatno proširili po cijeloj površini prevlake, također, uniformno.

*Slika 5.24 Uzorak sa završnom organskom bojom (bez međupremaza)*

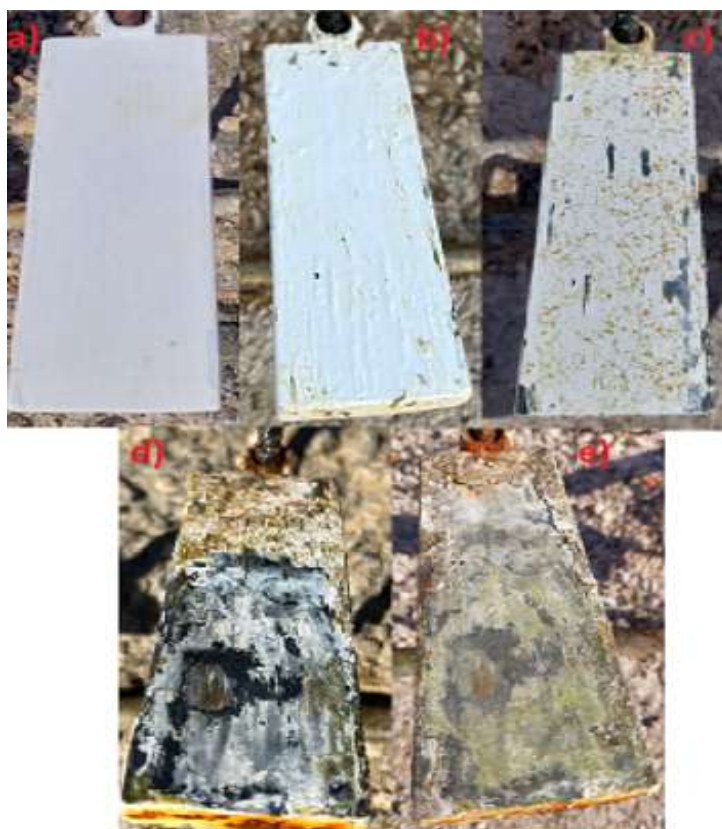
Na slici 5.31 prikazan je uzorak zaštićen bojom sa prethodnim nanošenjem međupremaza tijekom četveromjesečnog eksperimenta u morskim uvjetima. Ova metoda zaštite pokazala se vrlo neadekvatnom za korištenje u morskoj vodi. Nakon prvog mjeseca, na prvom pregledu, primjećuje se pucanje završnog sloja boje na određenim dijelovima uzorka, dok se u središnjem dijelu uzorka završna boja već oštetila i spremna je za daljnje pucanje. Korozijski produkti su prisutni u maloj količini. Na drugom pregledu uočava se nastavak pucanja i ljuštenja završnog premaza, dok se korozijski produkti počinju intenzivno i ravnomjerno pojavljivati po cijeloj površini uzorka. Treći pregled otkriva značajna oštećenja, pucanje završnog sloja zahvatilo je više od 50 % površine uzorka, a na nekim dijelovima vidljivo je i propadanje međupremaza. Korozijski produkti formiraju se na površini premaza, osobito u gornjem dijelu uzorka, dok se na donjem dijelu stvaraju velike naslage hrđe. Četvrti pregled pokazuje gotovo potpuni gubitak završne prevlake i dodatno uklanjanje međupremaza. Korozijski produkti prisutni su duž cijelog uzorka, s izraženim naslagama na dnu. Daljnje izlaganje uzorka morskoj vodi bilo bi izrazito štetno, budući da je većina površine ostala nezaštićena zbog potpunog gubitka organskog premaza. Oštećenja premaza uglavnom su posljedica agresivnog djelovanja soli iz morske vode, koje uzrokuje nagrizanje i postupno ljuštenje slojeva zaštitnog premaza.

*Slika 5.31 Uzorak 3 a) prije uranjanja, b) prvi pregled, c) drugi pregled, d) treći pregled, e) četvrti pregled*
