Master's thesis / Diplomski rad

Degree Grantor / Ustanova koja je dodijelila akademski / stručni stupanj: **University of Rijeka, Faculty of Engineering / Sveučilište u Rijeci, Tehnički fakultet**

**UTJECAJ PREVLAKA NA KOROZIJU ČELIKA U MORSKOJ
VODI**

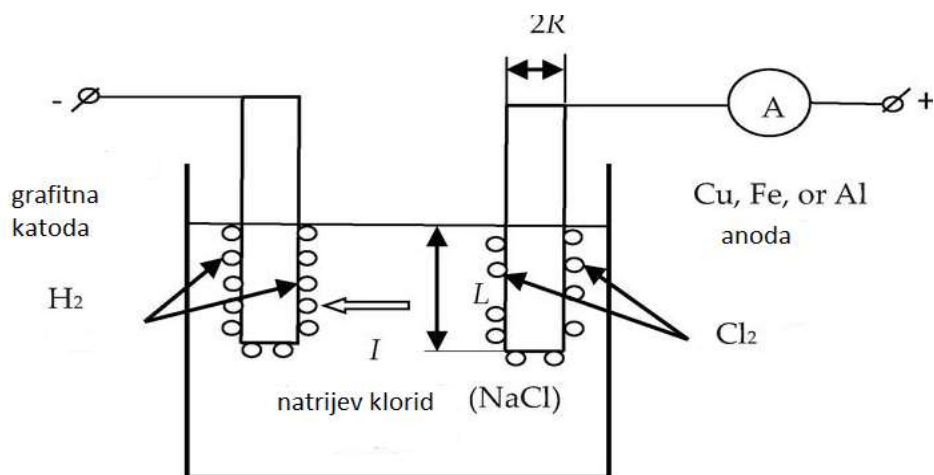
Slika 2.4 Shema eksperimentalne opreme [4]

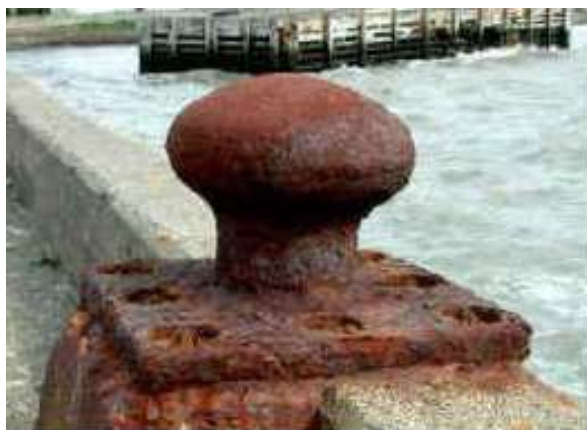
Slika 3.2 Opća korozija na metalu [6]

Na slici 3.1 prikazan je shematski prikaz uniformne korozije, dok je na slici 3.2 prikazana opća korozija u stvarnome životu.

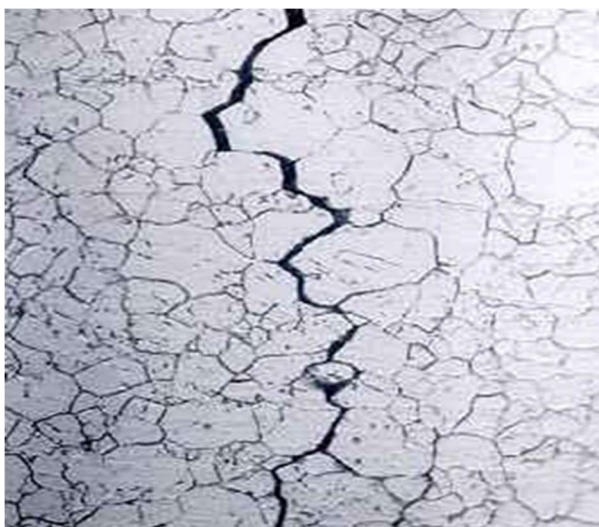
Slika 3.13 Pucanje duž granica zrna [6]

Na slici 3.12 prikazan je shematski prikaz nastanka pukotine zbog pojave napetosne korozije. Na slici 3.13 prikazana je mikrofotografija loma materijala duž granica zrna, dok je na 3.14 prikazana mikrofotografija više razgranatim uzorkom pukotine, takozvane „munje“.

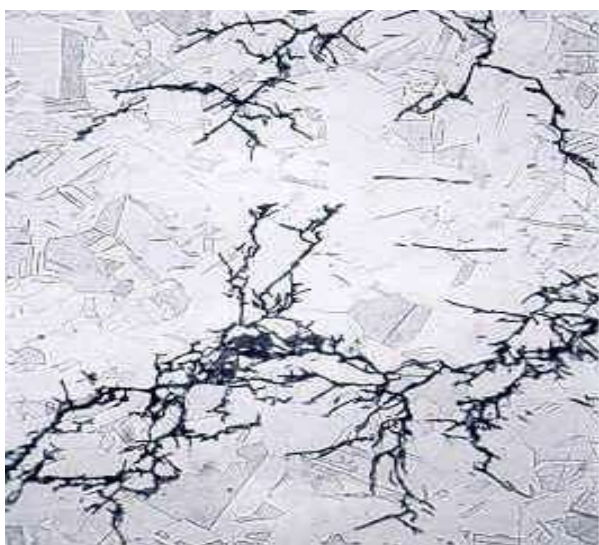
Slika 3.14 Više razgranato pucanje „munje“ [6]

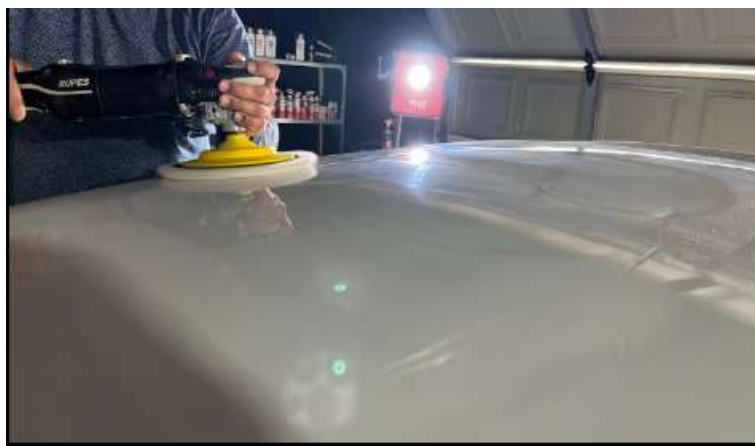
Slika 4.1 Primjer poliranja [18]

Poliranje je tehnika obrade površina koja uključuje uklanjanje sitnih čestica s površine radi poboljšanja izgleda i završne obrade. Pomoću ove tehnike, osim estetskog izgleda, poliranje služi za smanjenje produkata korozije. Na slici 4.1 prikazano je poliranje u autoindustriji.

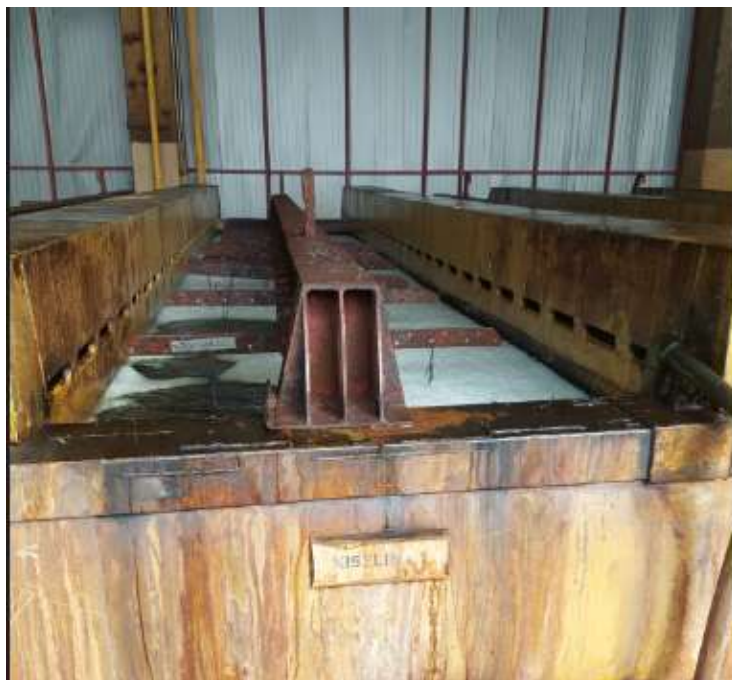
Slika 4.6 Posuda sa kiselinom

Nakon odmaščivanja, metal se uranja u posudu u kojoj se nalazi solna kiselina. Ona se u početku dobiva kao 30 %-tna kiselina, ali u posudi se razrjeđuje na 15 %. Čelik uobičajeno stoji 15-20 minuta, dok se čelik ne očisti. Na slici 4.6 prikazana je posuda sa solnom kiselinom.

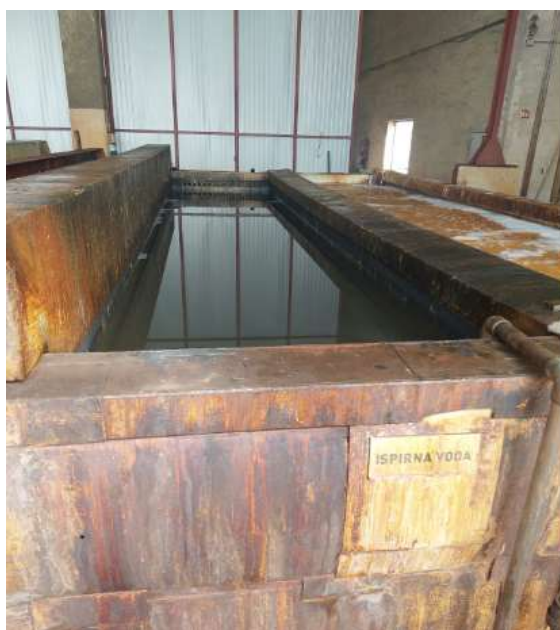
Slika 4.7 Posuda sa vodom za ispiranje

Nakon posude sa kiselinom nalazi se posuda sa vodom u kojoj se čelik ispiri. Mora se posebno paziti da se čelik ispire, ne smije niti malo kiseline iz prethodne posude ostati zbog toga što se cink neće kvalitetno prijanjati na čelik. Slika posude sa vodom za ispiranje je na slici 4.7.

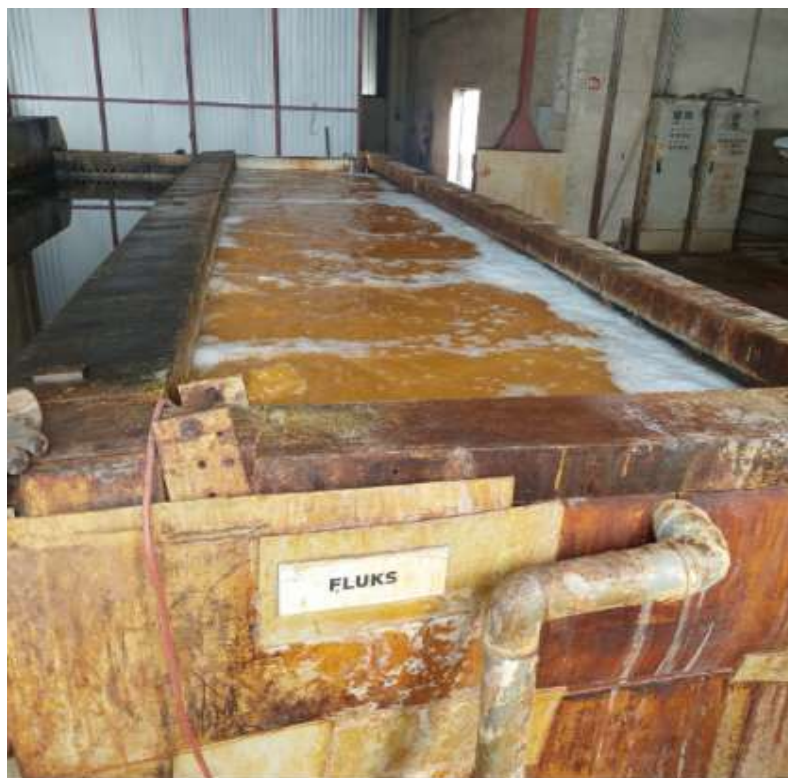
Slika 4.8 Posuda sa „fluksom“

Nakon ispirne posude s vodom slijedi posuda s „fluksom“, koja sadrži otopinu amonijevog klorida i cinkovog klorida. Ovi kloridi se otapaju u vodi kako bi se dobila koncentrirana otopina koja na čeliku formira tanki film. Taj film je ključan za proces pocinčavanja, jer omogućuje bolje prijanjanje cinka na čelik te sprječava oksidaciju površine prije uranjanja u posudu s rastopljenim cinkom. Posuda sa „fluksom“ prikazana je na slici 4.8.

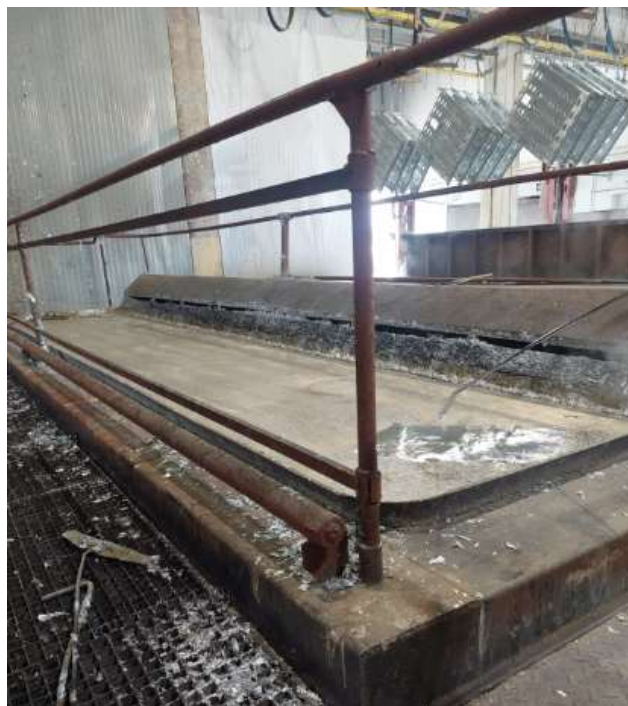
Slika 4.10 Posuda sa rastaljenim cinkom

Nakon što se čelik osušio prelazi se u novu fazu ovog postupka, a to je vruće pocinčavanje. Čelik se uranja u rastaljenu kupku sa najmanje 98 % cinka. Posuda sa vrućim cinkom se nalazi na slici 4.10. Na slici se može vidjeti sloj na površini rastaljenog cinka, koji predstavlja prašinu i nečistoću (trosku) koja izbija na površinu nakon ubacivanja cinka u posudu. Troska se, također, može skupljati i preprodavati dalje. Na slici 4.11 prikazan je tvrdi cink, odnosno mješavina taloga koji se nakuplja na dnu posude, i koji se nakon čišćenja i sakupljanja, prodaje dalje. Dva puta tjedno se posude čiste i skuplja se tvrdi cink. Na slici 4.12 prikazane su ploče cinka koje se ubacuju u posudu, nakon kojeg se one se na visokim temperaturama rastale.

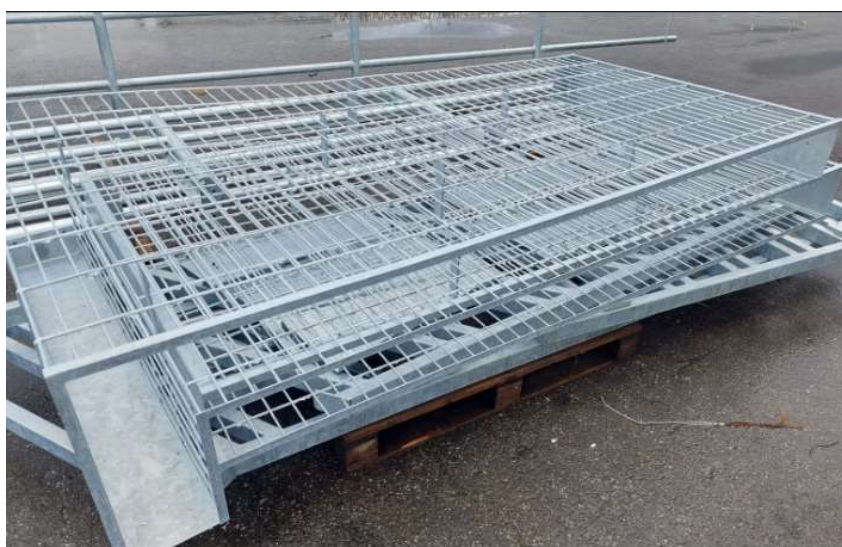
Slika 4.14 Pocinčane ograde

Treća i ujedno zadnja faza se sastoji od kontrole premaza. Vrlo točno određivanje kvalitete premaza se može odrediti vizualnim pregledom, zbog toga što cink ne reagira sa nečistim čelikom, što bi ostavilo površinu na čeliku, neobloženom. Dodatno se još može kontrolirati sa magnetskim mjeračem debljine, sa kojim se može provjeriti da li je debljina u skladu sa zahtjevima. Na slici 4.14 prikazane su pocinčane ograde na kraju cijelog procesa.

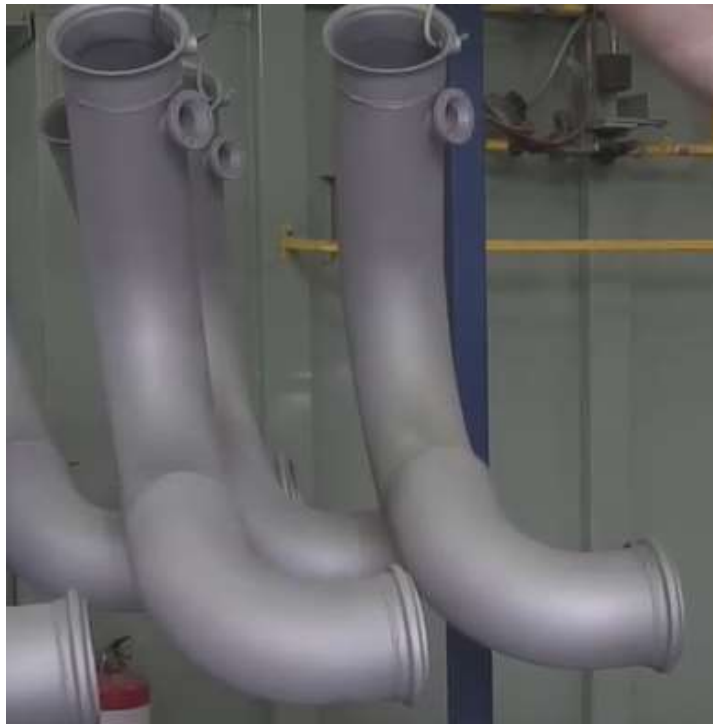
Slika 4.17 Cijevi nakon nanošenja keramičke prevlake [21]

Proces dodavanja keramičke prevlake na metalne cijevi sastoji se u nekoliko koraka. Prvo se treba pobrinuti da cijev bude dobro očišćena od mogućih masnoća i prljavština. Nakon toga se cijevi postavljaju u posebne komore u kojima se toplinskim raspršivanjem nanosi sloj keramike. Ovaj korak prikazan je na slici 4.16. Prevlaka se nanosi i sa unutarnje strane i vanjske strane. Sa ovim korakom treba biti izuzetno pedantan, jer ako se ne nanese keramika ispravno na površinu, ona će se početi ljuštiti i neće se zadržati na površini. Gotov proizvod nakon nanošenja prevlake prikazan je na slici 4.17.

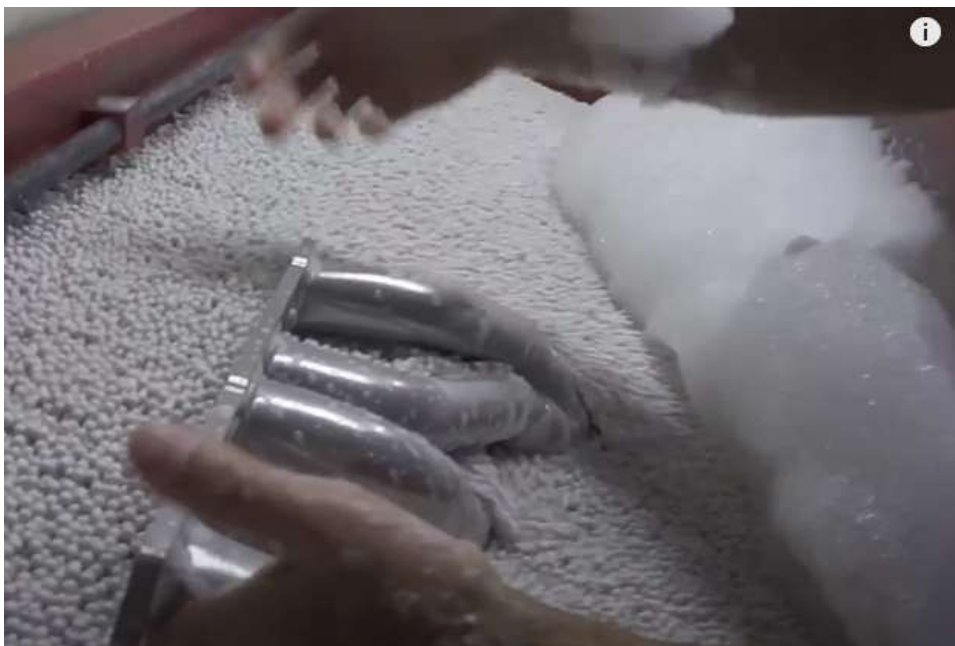
Slika 4.18 Mašina za prevrtanje [21]

Nakon nanašanja keramike, materijal se odnosi u mašinu za prevrtanje koja je puna tzv. medijskih keramičkih loptica (700 kila) različite veličine, vode i sapuna. Mašina za prevrtanje proizvodi vibracijski efekt koji sa medijskim keramičkim lopticama pogađaju površinu materijala i tako ju poliraju obilazeći zakutke i pukotine (prikazano na slici 4.18). Nakon završetka ovog koraka, materijal je sjajan i poliran. Proces rotiranja materijala u medijskim keramičkim lopticama traje oko sat vremena. Gotov proizvod prikazan je na slici 4.19.

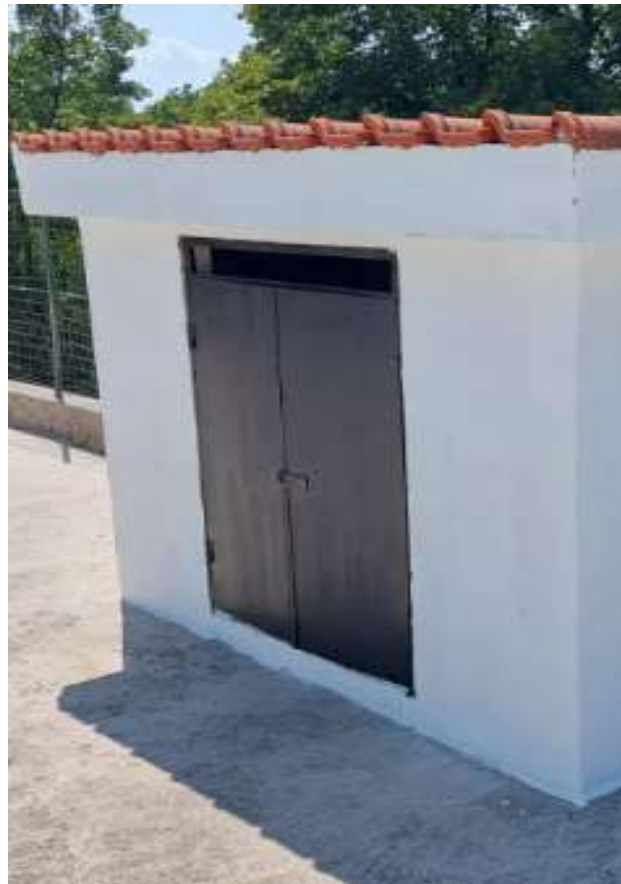
Slika 4.23 Primjer akrilne boje na čeličnim limenim vratima

Boje i lakovi razlikuju se primarno po sastavu, prema kojem se svrstavaju u različite kategorije. Epoksidne boje, temeljene na epoksidnim smolama, odlikuju se visokom otpornošću na kemikalije, vlagu i mehaničke udare, što ih čini otpornima na habanje. Ipak, njihova otpornost na UV zračenje je niska, zbog čega nisu prikladne za dugotrajno izlaganje sunčevoj svjetlosti. Uglavnom se koriste kao temeljni premazi (primeri). Poliuretanske boje, koje se baziraju na poliuretanskim smolama, imaju izvrsnu otpornost na UV zračenje, što ih čini idealnim za vanjske površine jer ne blijede pod sunčevom svjetlosti. Otporne su na mehaničke udare, ali zahtijevaju preciznu pripremu površine i relativno su skuplje u usporedbi s drugim vrstama boja. Akrilne boje koriste akrilne polimere kao vezivo, što im osigurava dobru otpornost na vremenske uvjete i brzo sušenje, a dostupne su u širokom spektru boja. Međutim, manje su otporne na kemikalije i abraziju. Alkidne boje sadrže alkidne smole, koje osiguravaju dobru adheziju i otpornost na koroziju. Pristupačne su cijenom i često se koriste za zaštitu čelika i željeza, ali sporo se suše i nisu prikladne za primjenu u uvjetima visokih temperatura ili izlaganje agresivnim kemikalijama. Na slici 4.23 prikazana su čelična vrata prebojana akrilnom bojom.

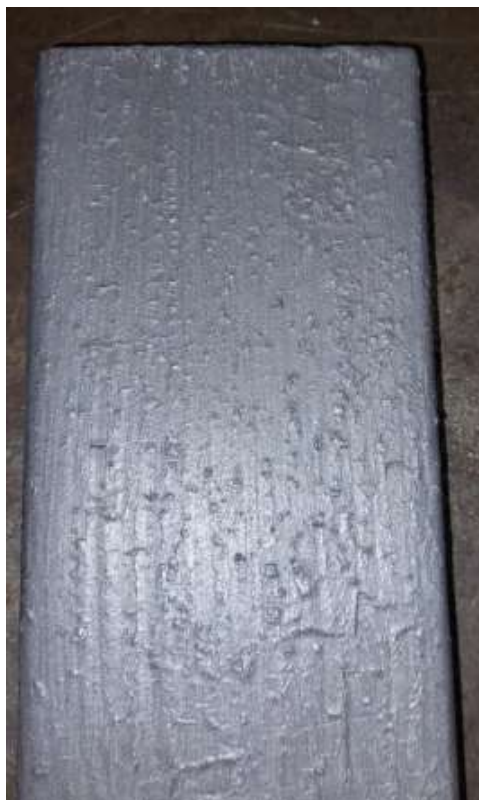
Slika 4.24 Primjer nekompatibilnog završnog premaza sa međupremazom

U slučaju biranja nekompatibilnog završnog premaza, dolazi do dizanja završnog premaza, zbog toga što otapalo iz temeljnog premaza ili međupremaza „podigne“ završni premaz, ne dopuštajući mu da skroz prioni uz površinu. Prikaz biranja nekompatibilnog završnog premaza sa međupremazom ili temeljnim premazom prikazan je na slici 4.24.

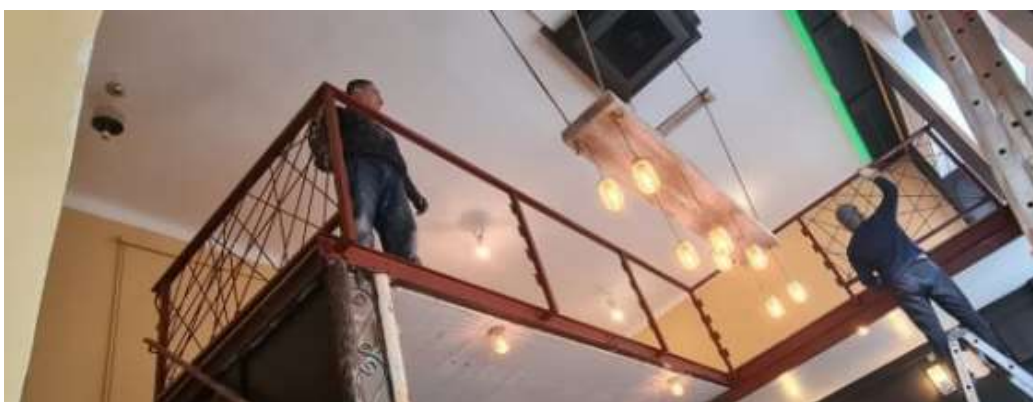
Slika 4.25 Nanošenje boje kistom [19]

Najčešći postupci nanošenja ovih premaza mogu biti kistom (prikazano na slici 4.25), raspršivanjem boje pištoljem na komprimirani zrak (prikazano na slici 4.26), valjkom (prikazano na slici 4.27).

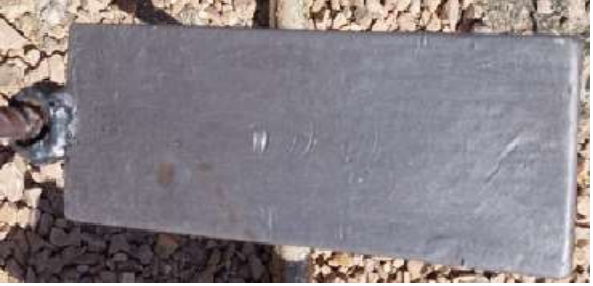
A rectangular metal plate with a dark, textured, greyish-black surface, held by a hand against a background of gravel.	Uzorak zaštićen nemetalnom organskog prevlakom, odnosno, bojom.
3

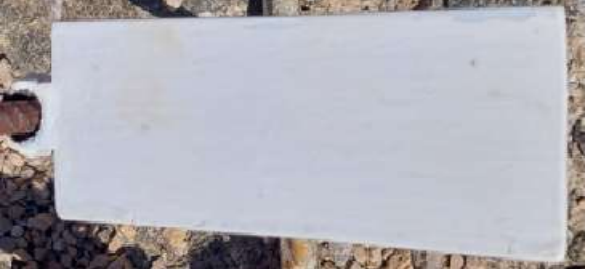
A rectangular metal plate with a smooth, light grey surface, held by a hand against a background of gravel.	Uzorak zaštićen nemetalnom organskom prevlakom, odnosno, bojom uz prethodno nanošenje međupremaza.
4

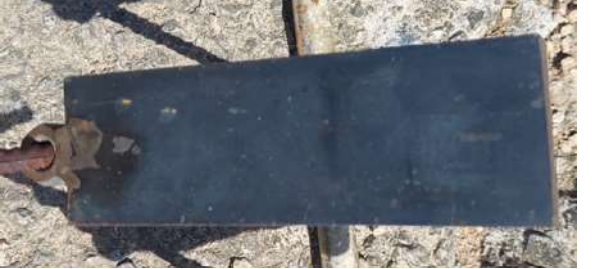
A rectangular metal plate with a dark, almost black, smooth surface, held by a hand against a background of gravel.	Nezaštićeni uzorak
5

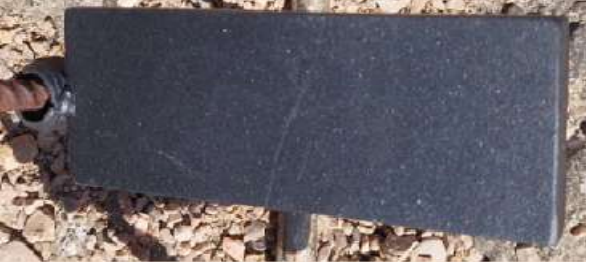
A rectangular metal plate with a dark, textured, black surface, held by a hand against a background of gravel.	Uzorak zaštićen plastifikacijom
6

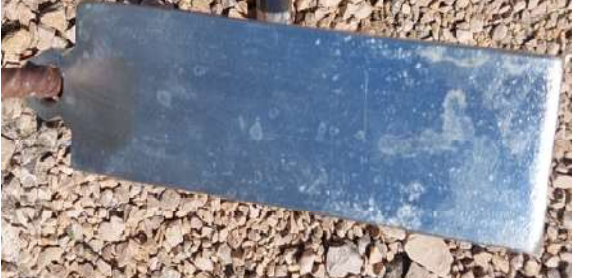
A rectangular metal plate with a bright, silvery-blue surface, held by a hand against a background of gravel.	Uzorak zaštićen cinkom, galvanizacijom

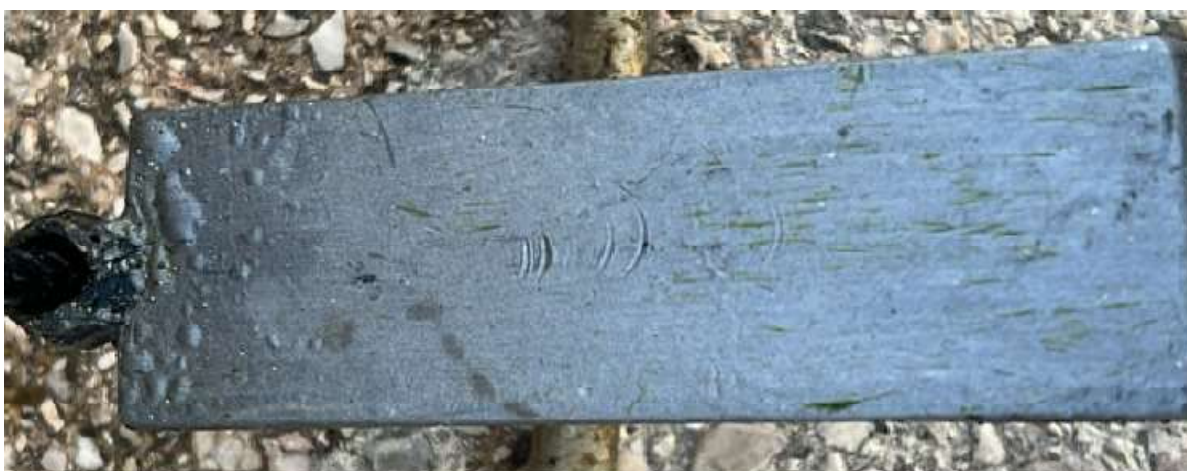
Slika 5.6 Uzorak sa završnom organskom bojom (bez međupremaza)

Na slici 5.6 prikazan je uzorak 2, koji je zaštićen organskom bojom (bez međupremaza). Nakon mjesec dana, na ovom uzorku, može se uočiti nekolicina bijelih točkica koji predstavljaju mineralne taloge. Na ovom uzorku se može primijetiti formiranje zelene boje, odnosno taloženje algi. Ono najvažnije, na vrhu uzorka, može se primijetiti promjena prevlake, odnosno, bubrenje završne prevlake.

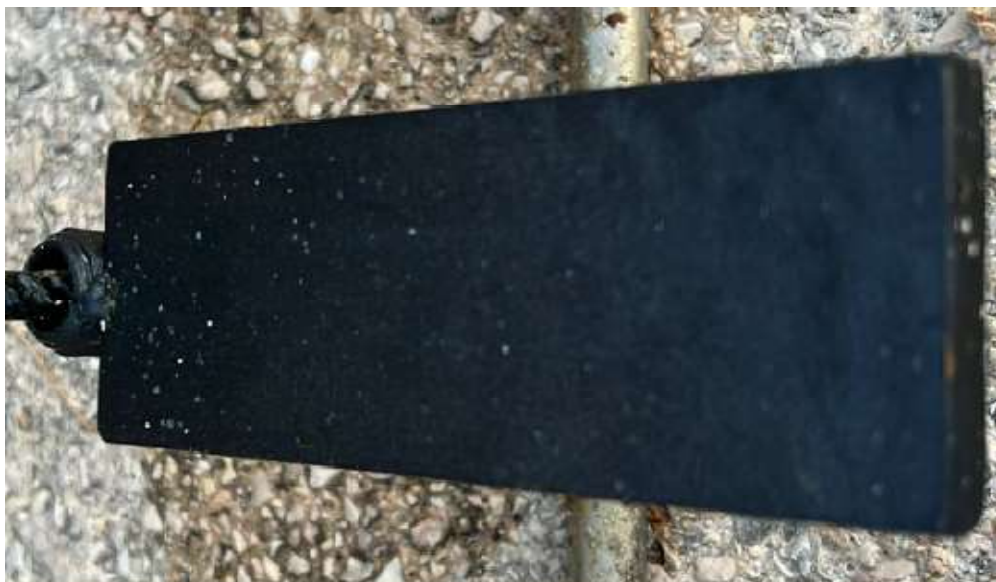
Na slici 5.9 prikazan je uzorak 5, koji je zaštićen procesom plastifikacije. Pri vrhu uzorka vidljive su bijele točkice koje predstavljaju mineralni talog, dok se na dnu na samom rubu vidi korozijski produkt u vidu hrđe (narančasta boja). Površina uzorka je i dalje kompaktna i neoštećena u uvjetima morske vode. Na površini plastificiranog uzorka ne uočava se zelena boja, što znači da se alge nisu nastanile na ovu površinu.

Slika 5.9 Plastificirani uzorak

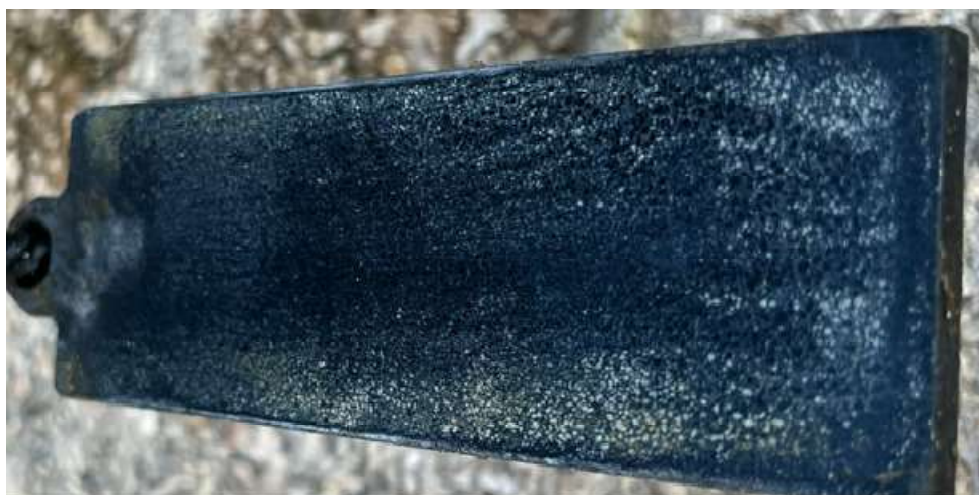
Na slici 5.10 prikazan je uzorak 6 prvog pregleda, a to je galvanizirani uzorak. Na cijeloj površini se mogu uočiti bijele točkice koje predstavljaju mineralne taloge. Površina je i dalje kompaktna i ne mogu se primijetiti oštećenja prevlake, dok se uočava promjena u estetici u vidu hrapavosti površine prevlake. Na samom dnu uzorka može se uočiti naslaga narančaste boje, što je znak produkta korozije, odnosno, hrđe.

Slika 5.10 Galvanizirani uzorak

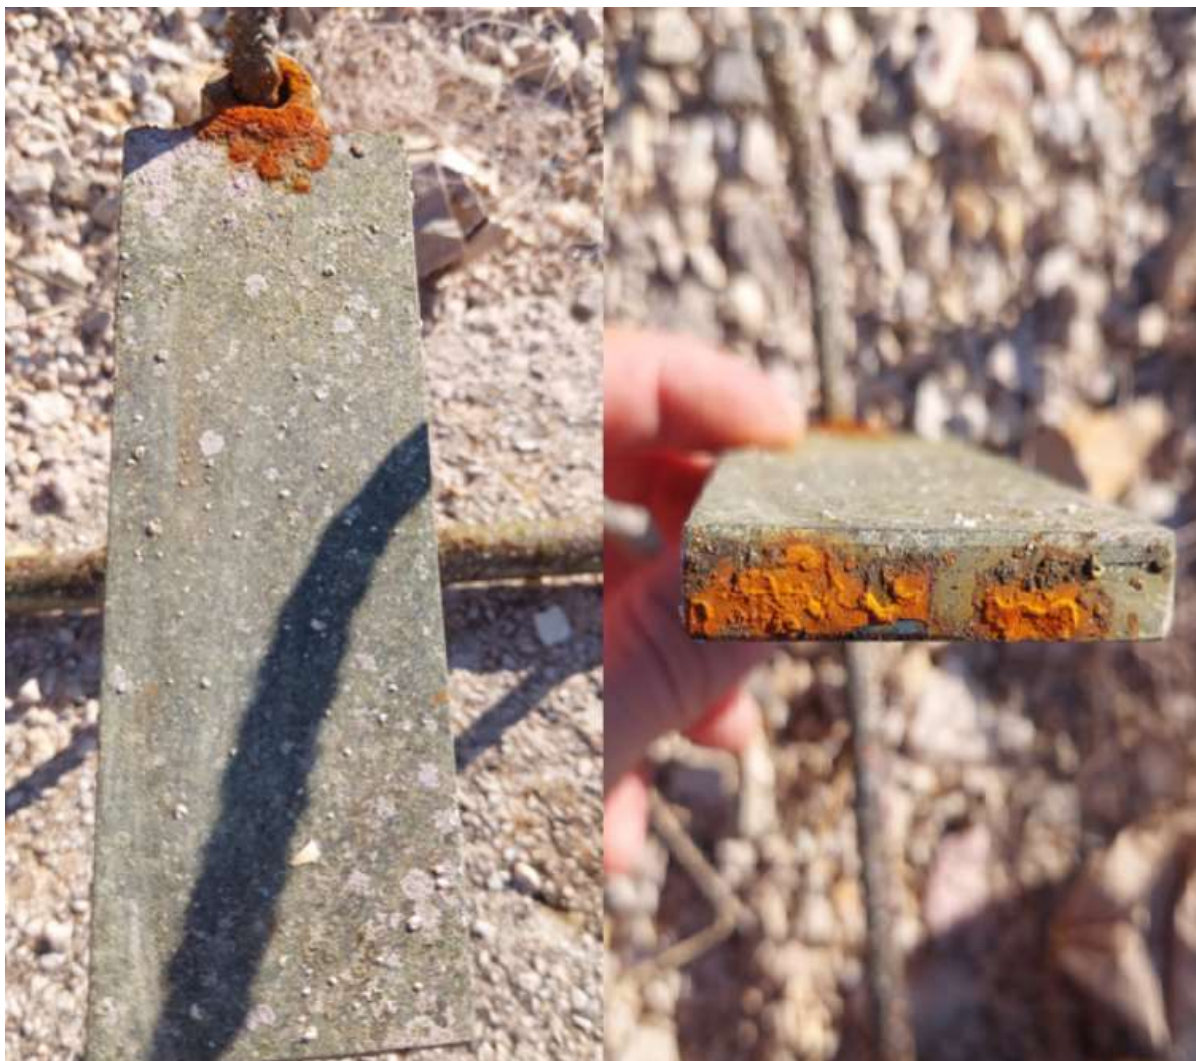
Na slici 5.26 prikazan je uzorak 4 u zadnjem pregledu. U samom vrhu uzorka, nastale su velike nakupine korozijskog produkta, odnosno, hrđe (narančasta boja). Nastali korozijski produkti najgušći su na dijelu gdje se materijal počeo gubiti, s toga za očekivat je da se ispod tih debelih naslaga dešavaju opasne korozijske reakcije i razaranja. Na samom dnu se mogu uočiti veće nakupine korozijskog produkta. Na prednjoj površini se mogu uočiti narančaste mrlje, koje prikazuju korozijski produkt (hrđu), dok je uniformno površina prekrivena bijelim točkama (mineralnim talozima).

Slika 5.26 Nezaštićeni uzorak

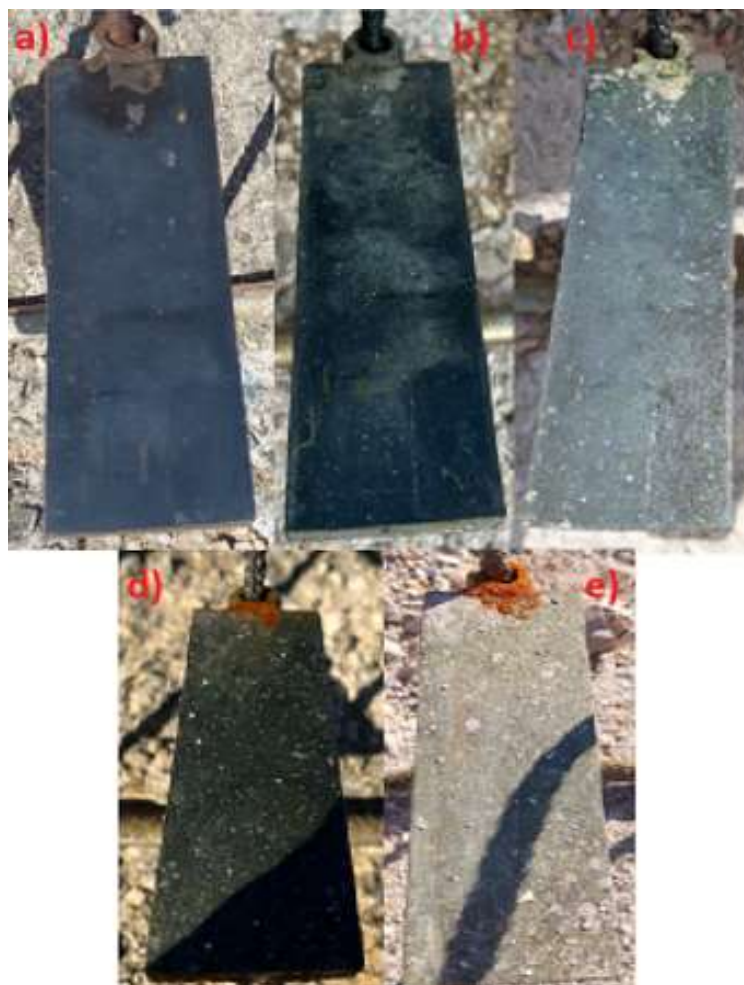
Nezaštićeni uzorak pokazao je iznenađujuće dobre rezultate s obzirom na to da nije imao zaštitni premaz i bio je izložen izravnom kontaktu s morskom vodom. Nakon prvog pregleda, primijećeno je ravnomjerno blijeđenje površine, što može ukazivati na nagrizanje soli iz morske vode. Nakon drugog pregleda, na gornjem dijelu uzorka (u zoni utjecaja topline) primijećeno je oštećenje površine i početna pojava točkaste korozije koja prodire u čelik, dok na prednjoj površini nije bilo većih oštećenja niti značajne količine korozijskih produkata. Nakon trećeg pregleda, u gornjem dijelu uzorka pojavljuju se nagomilani korozijski produkti, ali taj dio nije toliko relevantan zbog utjecaja toplinske zone. Na donjem dijelu uzorka također su uočene narančaste naslage, odnosno slojevi hrđe, dok je prednja površina nastavila pokazivati izuzetnu otpornost, unatoč tome što je uzorak bio nezaštićen. Nakon četvrtog pregleda, zabilježene su veće nakupine korozijskih produkata na vrhu i dnu uzorka. Prednja površina ravnomjerno je prekrivena bijelim točkama, koje predstavljaju mineralne taloge, dok su prisutne i narančaste mrlje koje označavaju korozijske produkte, odnosno hrđu.

Slika 5.32 Uzorak 4 a) prije uranjanja, b) prvi pregled, c) drugi pregled, d) treći pregled, e) četvrti pregled

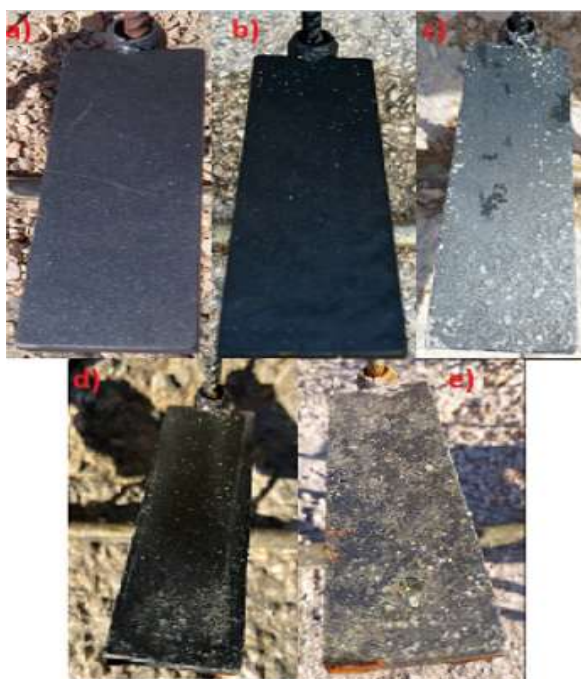
Na slici 5.33 prikazan je uzorak zaštićen plastifikacijom tijekom četveromjesečnog eksperimenta: a) prije uranjanja, b) nakon prvog pregleda, c) nakon drugog pregleda, d) nakon trećeg pregleda, i e) nakon četvrtog pregleda. Nakon prvog pregleda, plastificirana prevlaka pokazala je izvrsne rezultate, pri čemu je većina površine ostala netaknuta. Na vrhu uzorka pojavile su se bijele točkice, što upućuje na prisutnost mineralnih taloga, dok je na donjem rubu primijećena mala količina korozijskih produkata (narančaste boje). Ova pojava korozije na rubu mogla bi biti posljedica nedostatne pripreme površine, poput nečistoća koje nisu uklonjene prije nanošenja prevlake. Na drugom pregledu bilježi se povećan broj bijelih točaka duž površine uzorka. Ipak, zaštitna prevlaka zadržava svoju kompaktnost i nastavlja pružati zadovoljavajuću otpornost. Na trećem pregledu dolazi do značajnog problema, pucanja zaštitnog sloja, koji se može objasniti sa neadekvatnom pripremom površine materijala prije nanašanja prevlake. Korozijski produkti prisutni su u većoj mjeri, nego u prethodnim pregledima, ali ukupni rezultati još uvijek ostaju zadovoljavajući. Prevlaka se u donjem dijelu počela razarati, a razlog tome može biti agresivni mediji, odnosno, sol iz morske vode. Četvrti pregled otkriva progresivne posljedice pucanja prevlake na donjem dijelu uzorka. Pukotina se djelomično zatvorila korozijskim produktom, hrđom, što može dovesti do koncentracije korozijskog djelovanja unutar samog oštećenja i dovesti do korozije u procjepu. Također, na vrhu uzorka (u zoni utjecaja topline) uočene su guste bijele naslage. Površina je sada ravnomjerno prekrivena korozijskim produktima, što ukazuje da zaštitna prevlaka više nije adekvatna nakon nastanka pukotina i daljnjeg propadanja.

Slika 5.33 Uzorak 5 a) prije uranjanja, b) prvi pregled, c) drugi pregled, d) treći pregled, e) četvrti pregled
