Utjecaj prevlaka na koroziju čelika u morskoj vodi

Master's thesis / Diplomski rad

2024

**UTJECAJ PREVLAKA NA KOROZIJU ČELIKA U MORSKOJ
VODI**

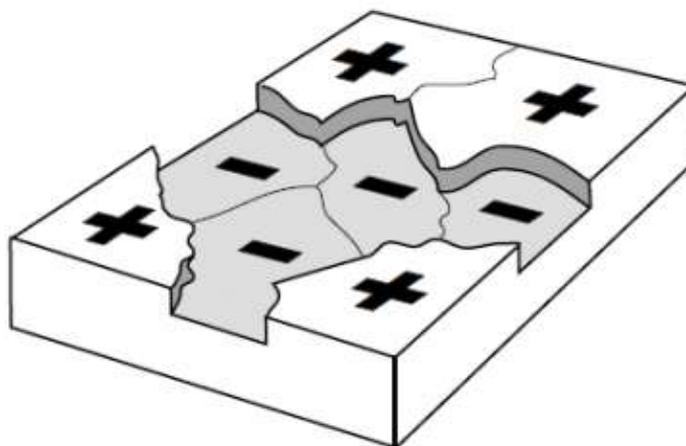
Slika 2.1. Shematski prikaz razgradnje površine metala [1]

Elektrokemijska korozija specifičan je oblik korozije koji se dešava kao rezultat elektrokemijskih reakcija na samoj površini metala u kontaktu sa elektrolitom (vlažna okolina ili voda). Elektrokemijska korozija podrazumijeva prijenos elektrona između dijelova metalne površine ili između dva različita metala u elektrolitu što donosi razgradnju materijala. Shematski prikaz razgradnje površine metala prikazano je na slici 2.1. Primjer elektrokemijske korozije prikazan je na slici 2.2.

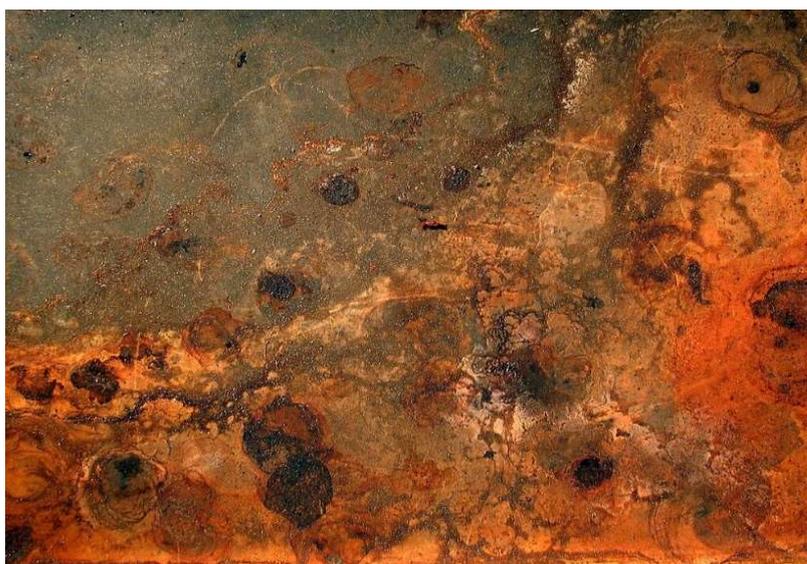
Slika 2.2 Elektrokemijska korozija [2]

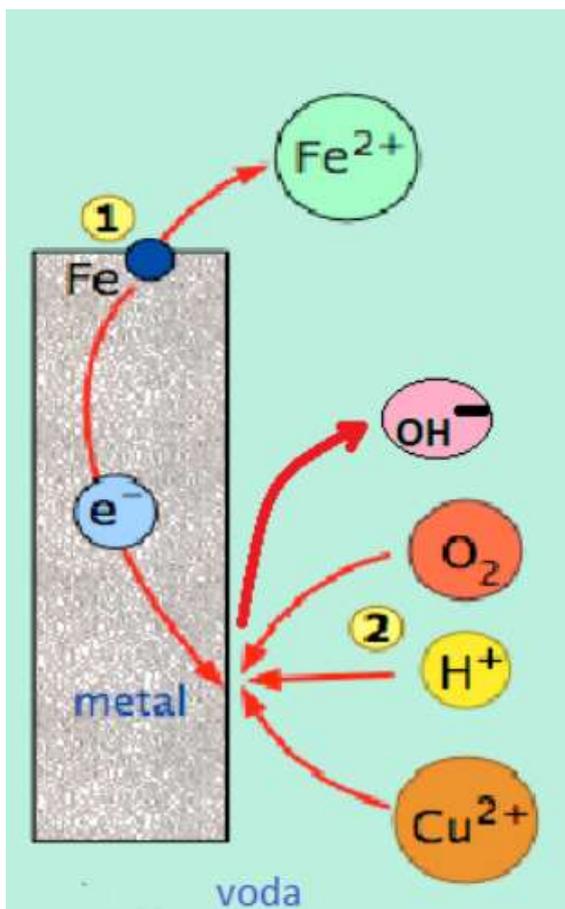
Slika 2.3 Shematski prikaz anodnog i katodnog područja [3]

Elektrokemijska korozija metala nastaje kada elektroni s površine metala prelaze na odgovarajući depolarizator (najčešće kisik), uz prisutnost elektrolita koja omogućava prijenos metalnih iona iz metala u otopinu i hidroksidnih iona prema metalnoj površini. Kada je metal izložen elektrolitu, metal kao električni vodič i otopina kao ionski vodič stvaraju zatvoreni elektrokemijski krug. Pozitivno nabijeni željezni ioni (Fe^{2+}) otapaju se u elektrolitu, stvarajući soli željeza, dok se elektroni (e^-) nakupljaju na katodnom dijelu metala, što uzrokuje razliku električnog potencijala. Ovaj proces otpuštanja iona željeza iz metala poznat je kao anodna reakcija, a područje gdje dolazi do ove oksidacije naziva se anodnim područjem. S druge strane, elektroni koji se oslobađaju u anodnom procesu prenose se na katodno područje, gdje ih preuzima depolarizator, poput kisika. Kisik preuzima elektrone i u prisutnosti vode stvara hidroksidne ione (OH^-). Ovi hidroksidni ioni reagiraju s ionima željeza iz anodnog područja, formirajući okside željeza ili hidrokside, što dovodi do korozijskih produkata i daljnje degradacije površine metala. Ovaj proces je prikazan na slici 2.3. uz dodatnu prisutnost drugih iona (Cu^{2+} i H^+) koji mogu sudjelovati u reakcijama i dodatno ubrzati koroziju i njenu dinamiku.

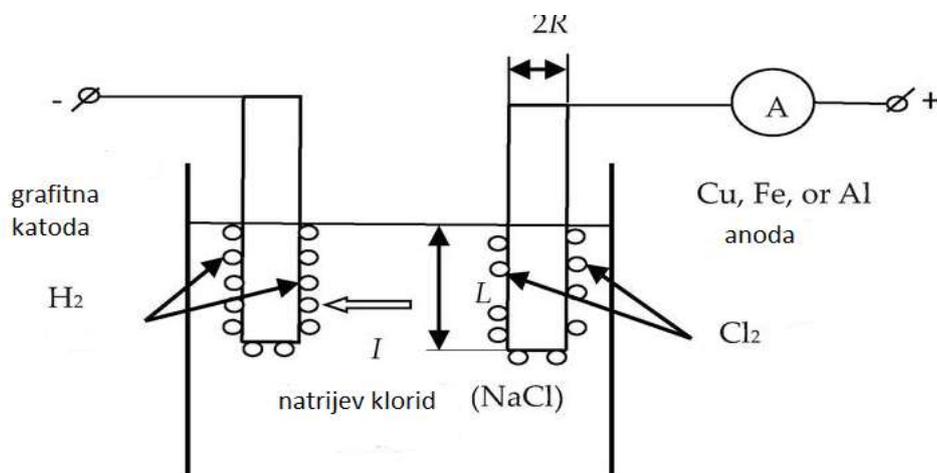
Slika 2.4 Shema eksperimentalne opreme [4]

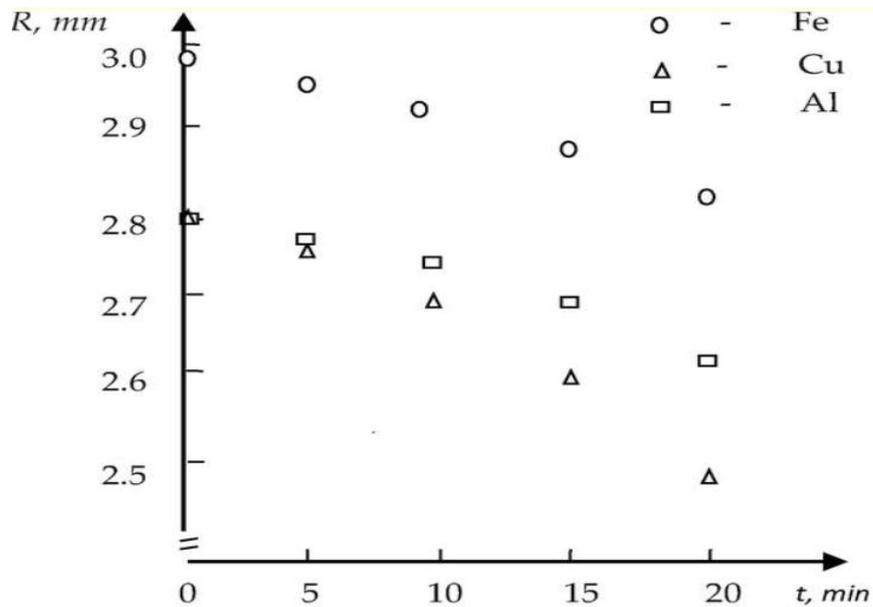
Slika 2.5 Kinetika opadanja polumjera [R] [4]

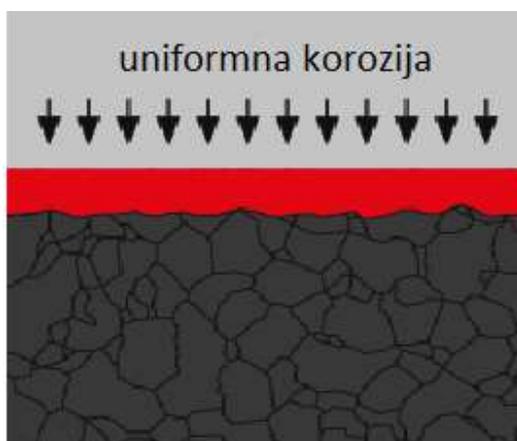
Slika 3.1 Shematski prikaz uniformne korozije [5]

Na slici 3.1 prikazan je shematski prikaz uniformne korozije, dok je na slici 3.2 prikazana opća korozija u stvarnome životu.

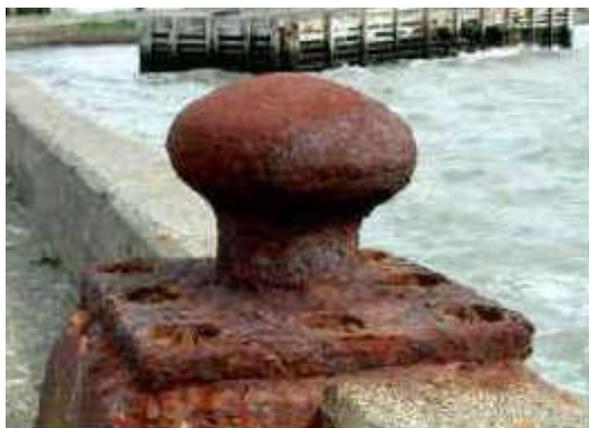
Slika 3.2 Opća korozija na metalu [6]

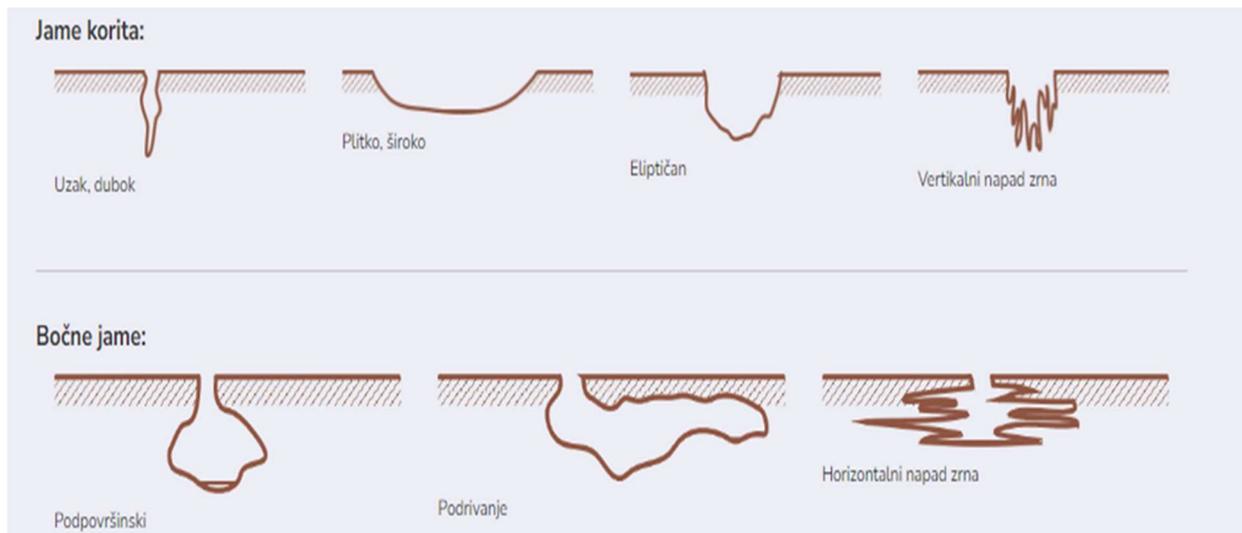
Slika 3.3 Shematski prikaz podjele točkaste korozije [6]

Vrste točkaste korozije se mogu podijeliti u dvije skupine, a to su bočne jame i jame korita. Obje ove vrste se još dijele na način prodiranja pitting korozije u materijal. Shematski prikaz ove dvije vrste i njenih podskupina prikazane su na slici 3.3, dok je primjer ove vrste korozije u stvarnom životu prikazan na slici 3.4.

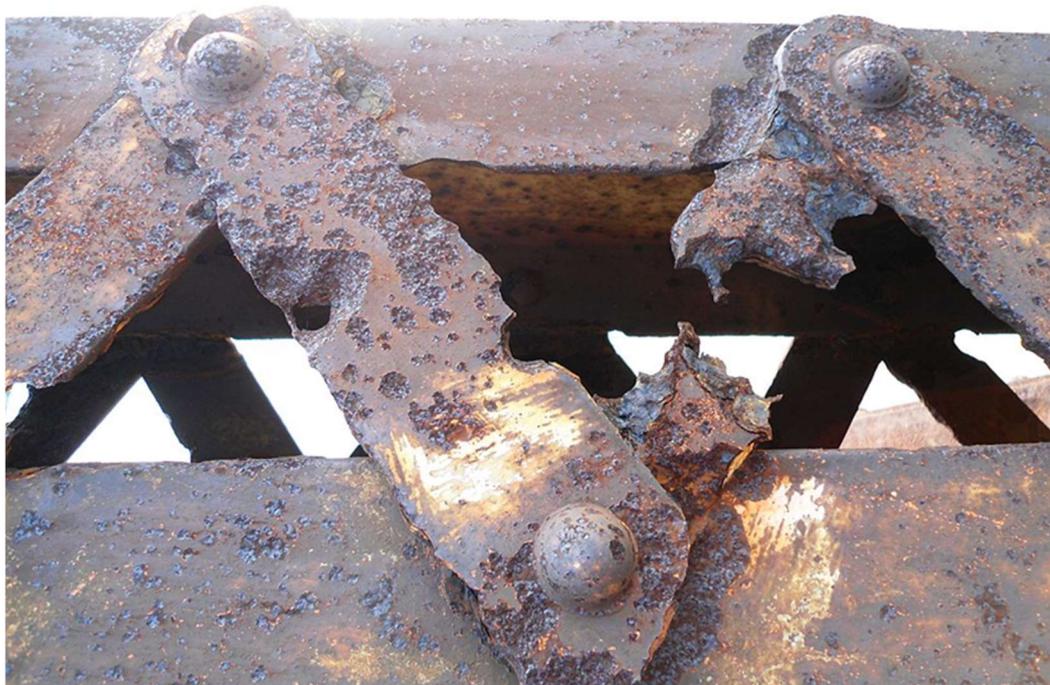
Slika 3.4 Točkaste korozija čeličnog mosta [7]

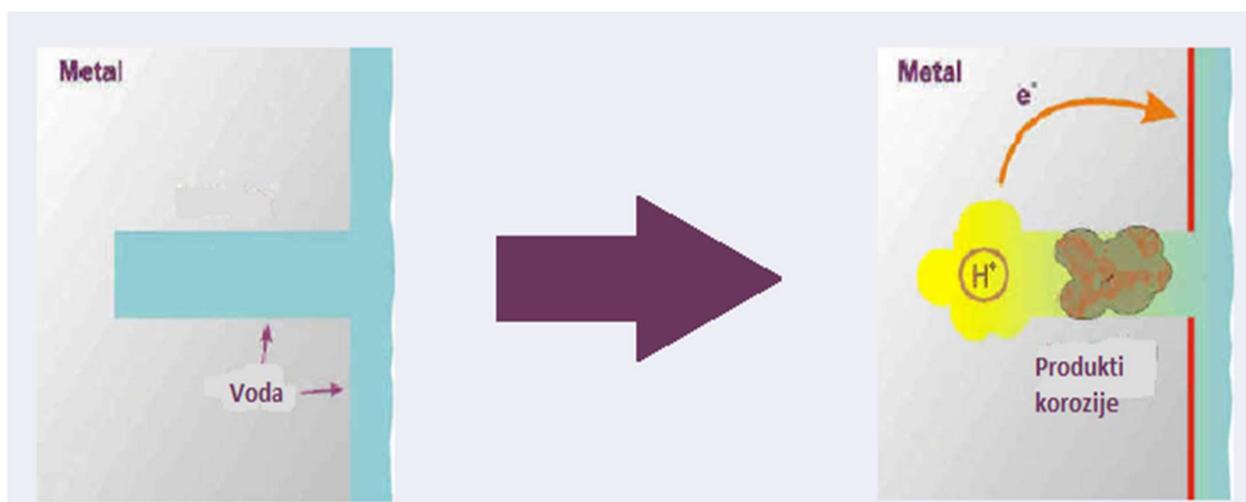
Slika 3.5 Mehanizam korozije u procjepu [8]

Mehanizam korozije u procjepima je objašnjen na slici 3.5. Difuzija kisika u uskim prostorima poput procjepa ili pukotina je ograničena, zbog čega se stvara razlika u koncentraciji kisika između unutrašnjosti procjepa i vanjske površine metala, što dovodi do formiranja diferencijalne aeracijske ćelije (elektrokemijske ćelije koje nastaju zbog razlika u koncentraciji kisika na različitim dijelovima metalne površine). Na početku, koncentracija kisika unutar procjepa je ista kao i izvan njega. Međutim, zbog slabe izmjene, kisik unutar procjepa brzo bude potrošen. Zbog niske koncentracije kisika u procjepu, katodna reakcija redukcije kisika ne može se odvijati unutar tog prostora, što procjepu daje anodnu ulogu u ovoj koncentracijskoj ćeliji. Ova neravnoteža uzrokuje korozivne uvjete unutar procjepa, što dalje dovodi do otapanja metala. Rezultat je stvaranje kiselog mikrookruženja jer metalni ioni, oslobođeni anodnom reakcijom, reagiraju s vodom i stvaraju kiselinu te korozivne produkte.

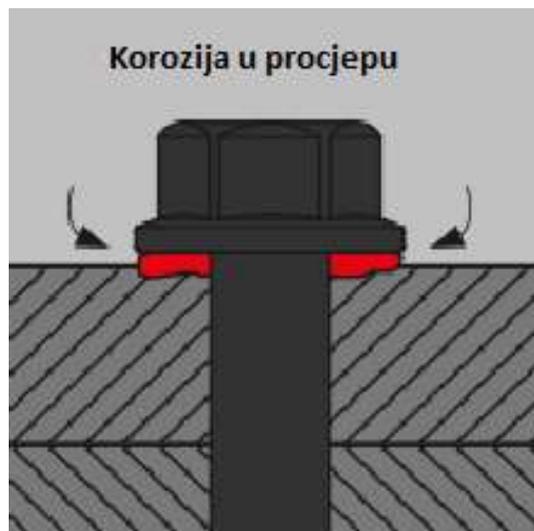
Slika 3.6 Shematski prikaz korozije u procjepu [5]

Na slici 3.6 prikazan je shematski prikaz korozije u procjepu između podloške i metala, dok je na slici 3.7 prikazan primjer ove korozije u stvarnom životu između podloške i metala.

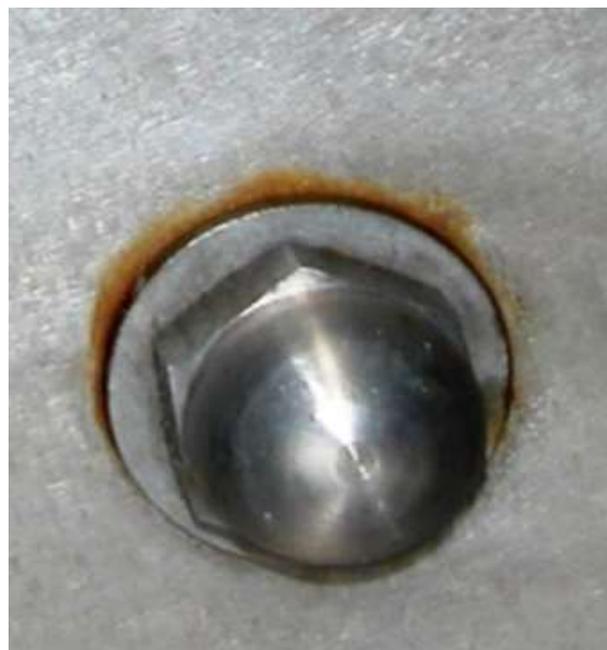
Slika 3.7 Primjer korozije u procjepu [9]

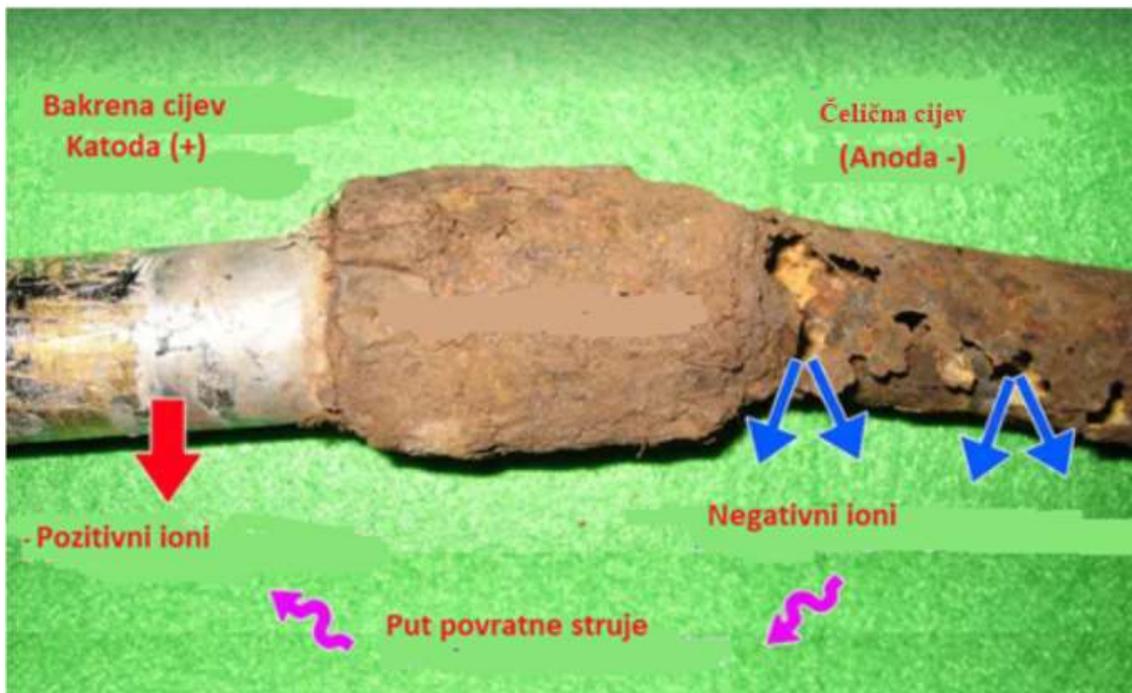
Slika 3.8 Mehanizam galvanske korozije [10]

Mehanizam galvanske korozije u svakodnevnom životu prikazan je na slici 3.8. Prikazana su bakrena i čelična cijev spojena čeličnim priključkom. Da bi se galvanska korozija pojavila, neophodna su četiri elementa u galvanskim ćelijama. Anoda (čelik) koje je negativna elektroda gdje se ispuštaju negativni ioni, a stvaraju se pozitivni ioni i na ovoj elektrodi dolazi do korozije. Katoda (bakar) kao pozitivna elektroda ispušta pozitivne ione i stvara negativne ione. Potreban je elektrolit koji provodi struju (morska voda jedan on najnepodobnijih elektrolita za ovu vrstu korozije). I zadnje, put povratne struje koji povezuje katodu i anodu.

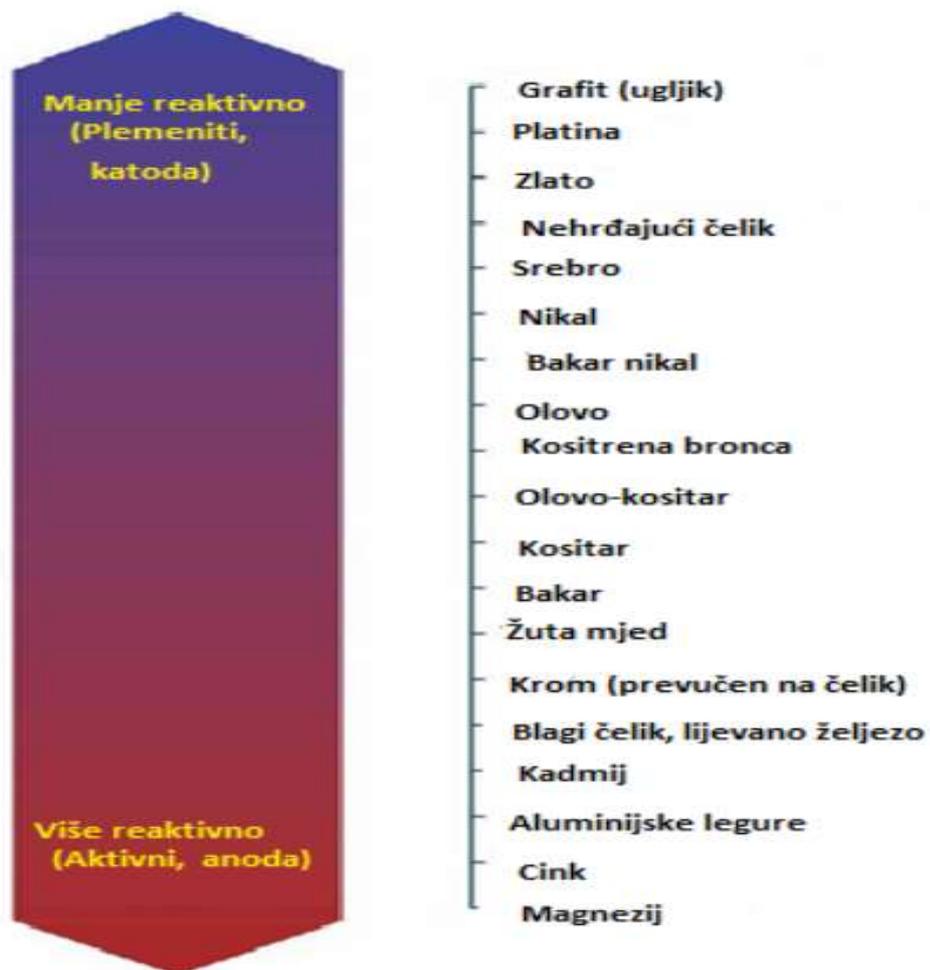
Slika 3.9 Galvanski niz [11]

Na slici 3.9 prikazan je galvanski niz najplemenitijeg na vrhu do najaktivnijeg na dnu.

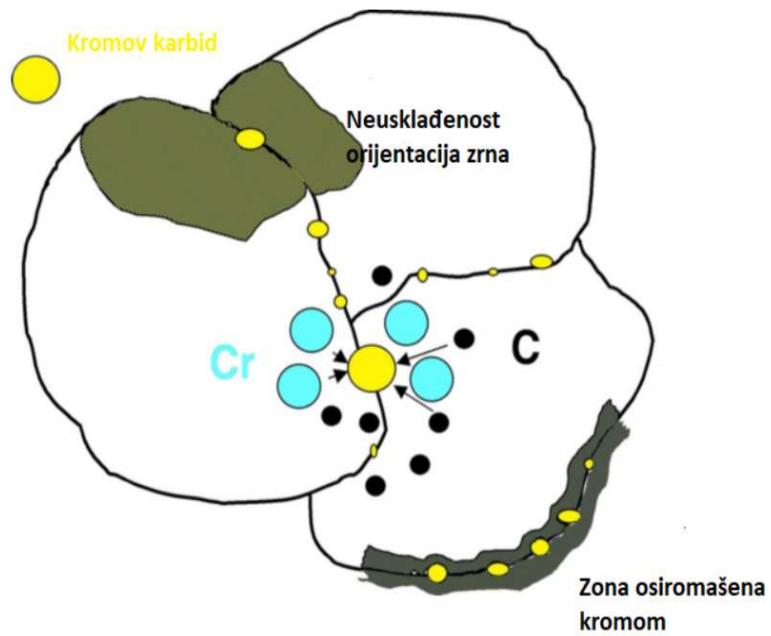
Slika 3.10 Mehanizam interkristalne korozije [12]

Na slici 3.10 prikazana je senzibilizacija odnosno mehanizam interkristalne korozije u nehrđajućem čeliku, koja se javlja kao posljedica taloženja kromovih karbida (žute točke) na granicama zrna. U procesu taloženja kromovih karbida, krom se povlači iz okolnih područja kako bi formirao spojeve na granicama zrna. Rezultat toga jest stvaranje zone osiromašene kisikom (tamnosivi dio), gdje je koncentracija kroma ispod razine potrebne za učinkovitu otpornost na koroziju. Kromovi karbidi nastaju kada se krom kombinira s ugljikom na povišenim temperaturama poput zavarivanja. Neusklađenost orijentacije zrna nam ukazuje na različit raspored atoma.

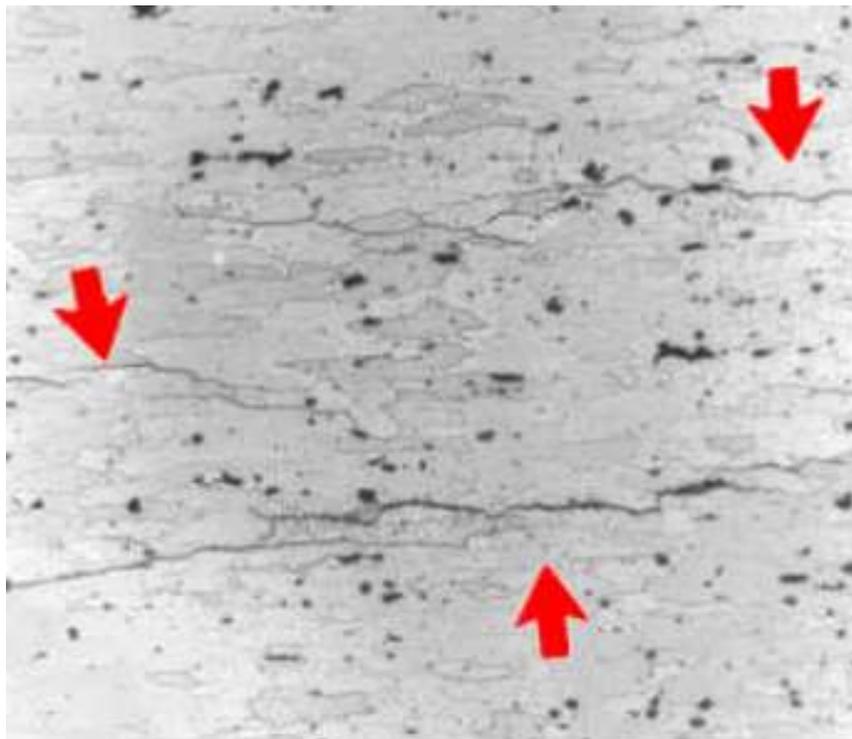
Slika 3.11 Interkristalna korozija [13]

Na slici 3.11 prikazana je interkristalna korozija komponente zrakoplova izrađene od aluminija.

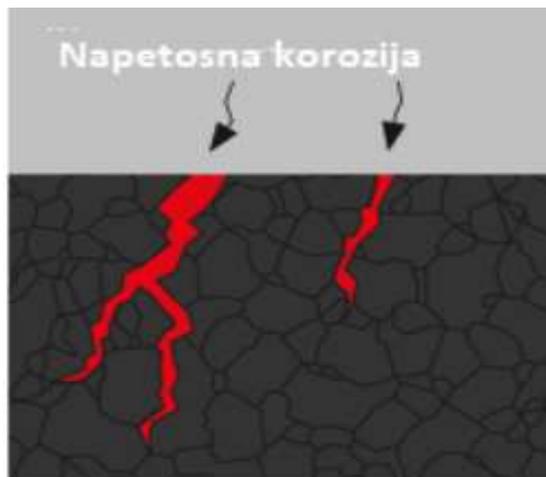
Slika 3.12 Shematski prikaz djelovanja napetostne korozije [5]

Na slici 3.12 prikazan je shematski prikaz nastanka pukotine zbog pojave napetosne korozije. Na slici 3.13 prikazana je mikrofotografija loma materijala duž granica zrna, dok je na 3.14 prikazana mikrofotografija više razgranatim uzorkom pukotine, takozvane „munje“.

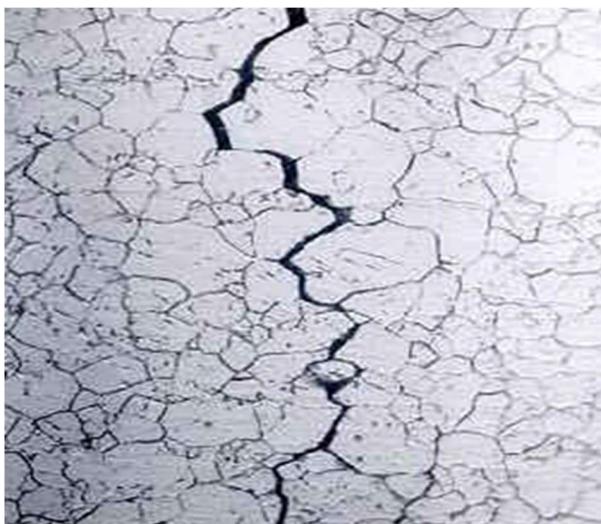
Slika 3.13 Pucanje duž granica zrna [6]

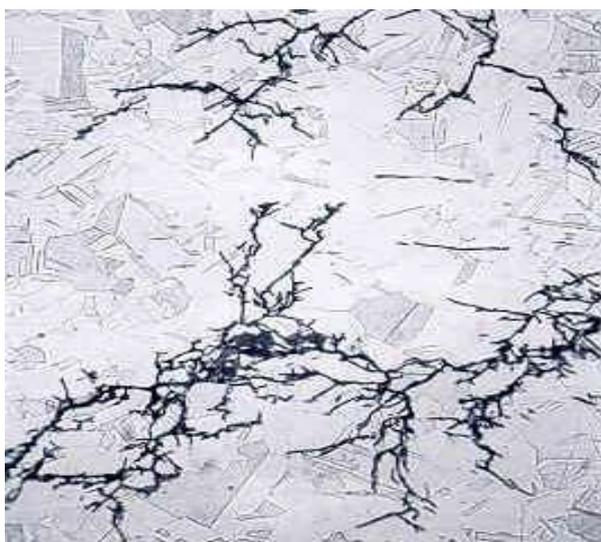
Slika 3.14 Više razgranato pucanje „munje“ [6]

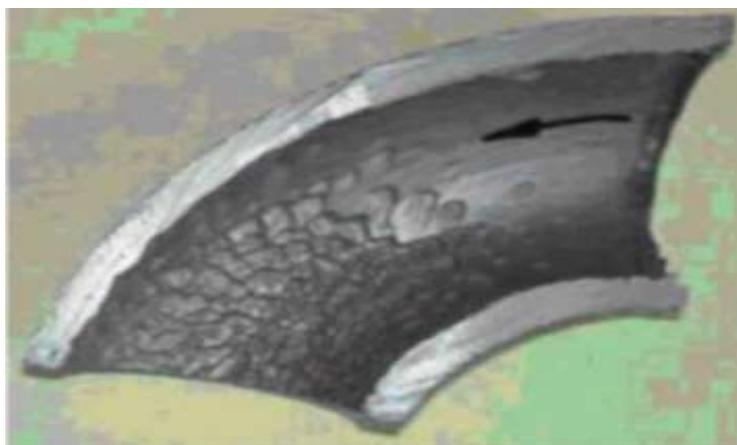
Slika 3.15 Šteta prouzrokovana erozijskom korozijom [14]

Na slici 3.15 prikazana je unutrašnjost cijevi sa oštećenjima koja su nastala uslijed erozijske korozije. Dok na slici 3.16 shematski je prikazana erozijska korozija. Stvaranje turbulencija radi nečistoća, krhotina ili prskanja zavara, povećava brzinu, a samim time i eroziju.

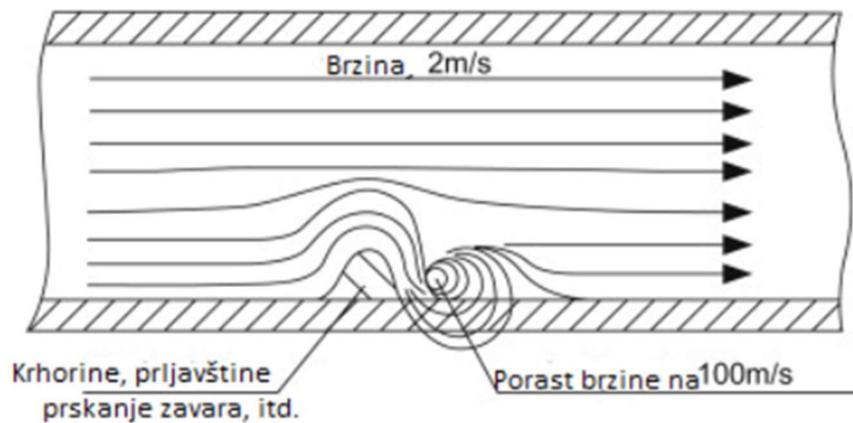
Slika 3.16 Shematski prikaz nastanka turbulencije [15]

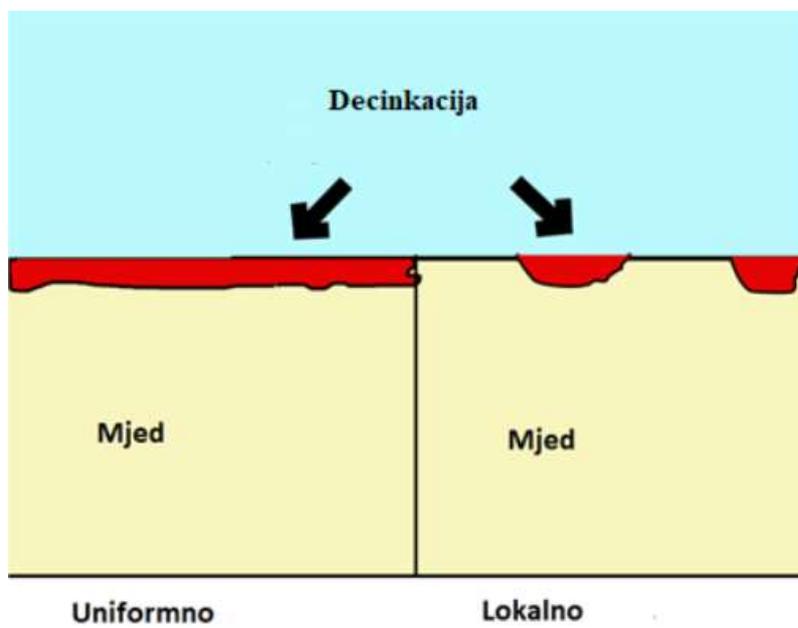
Slika 3.17 Shematski prikaz uniformne i lokalne decinkacije [16]

Na slici 3.17 prikazan je shematski prikaz decinkacije. Na slici je mjed prikazan žutom bojom, dok je preostali bakar, nakon gubitka cinka, prikazan crvenom bojom na površini materijala. Na lijevoj strani slike prikazana je uniformna decinkacija, gdje se cink ravnomjerno izgubio s površine, ostavljajući bakar na cijeloj površini materijala. S desne strane prikazana je lokalna decinkacija, gdje je cink izgubljen samo na određenim dijelovima površine materijala. Na slici 3.18 prikazan je gubitak cinka iz mjeda na primjeru uloška za slavinu.

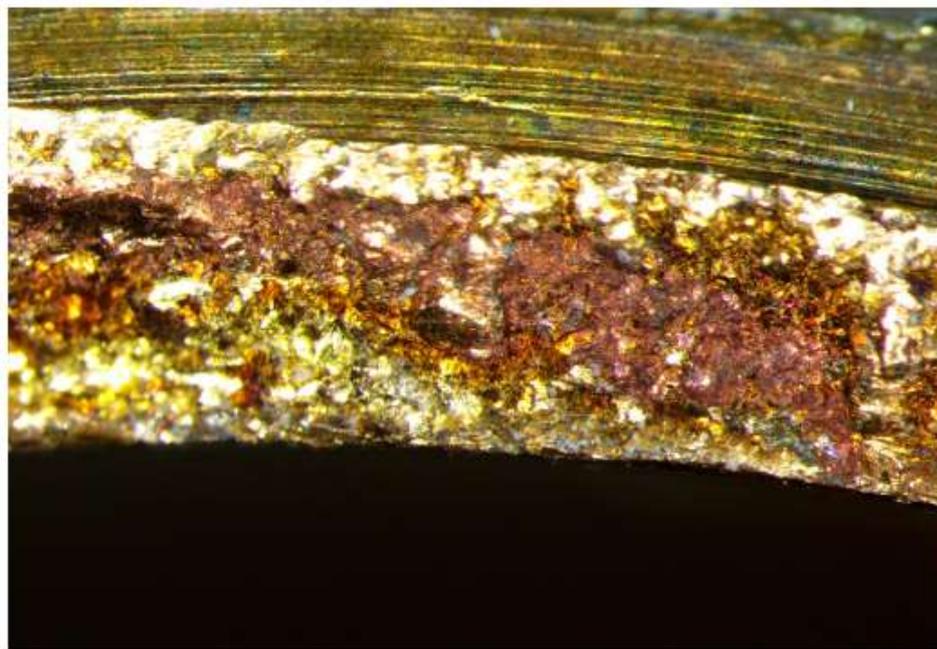
Slika 3.18 Primjer decinkacije uloška slavine [17]

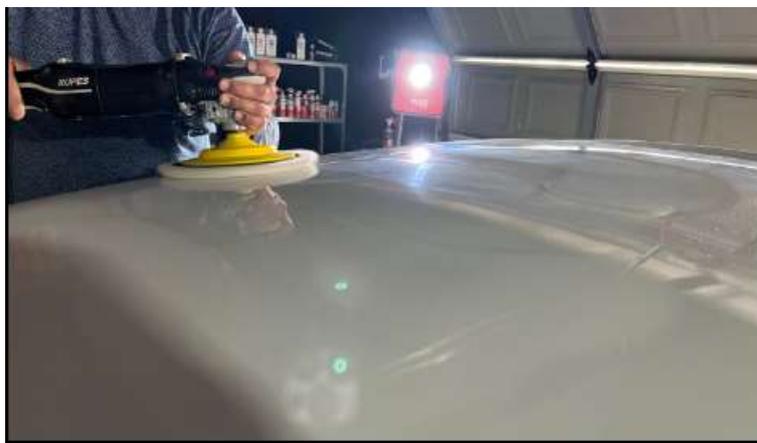
Slika 4.1 Primjer poliranja [18]

Poliranje je tehnika obrade površina koja uključuje uklanjanje sitnih čestica s površine radi poboljšanja izgleda i završne obrade. Pomoću ove tehnike, osim estetskog izgleda, poliranje služi za smanjenje produkata korozije. Na slici 4.1 prikazano je poliranje u autoindustriji.

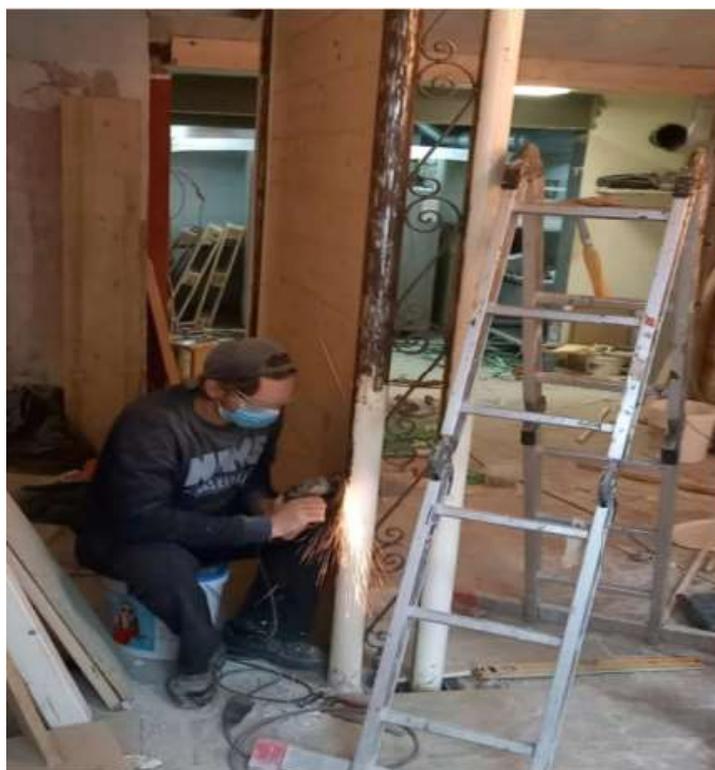
Slika 4.2 Primjer brušenja [19]

Brušenje je jedna od najčešćih metoda mehaničke pripreme površine za nanošenje premaza i prevlaka. Ovaj proces uključuje trenje između brusnog alata i površine materijala, čime se uklanjaju neravnine dok površina ne postane dovoljno glatka i matirana, kako bi se boja mogla bolje i čvršće prijanjati na sami metal. Na slici 4.2 prikazano je skidanje stare boje metodom brušenja, pomoću brusilice i lamelne brusne ploče.

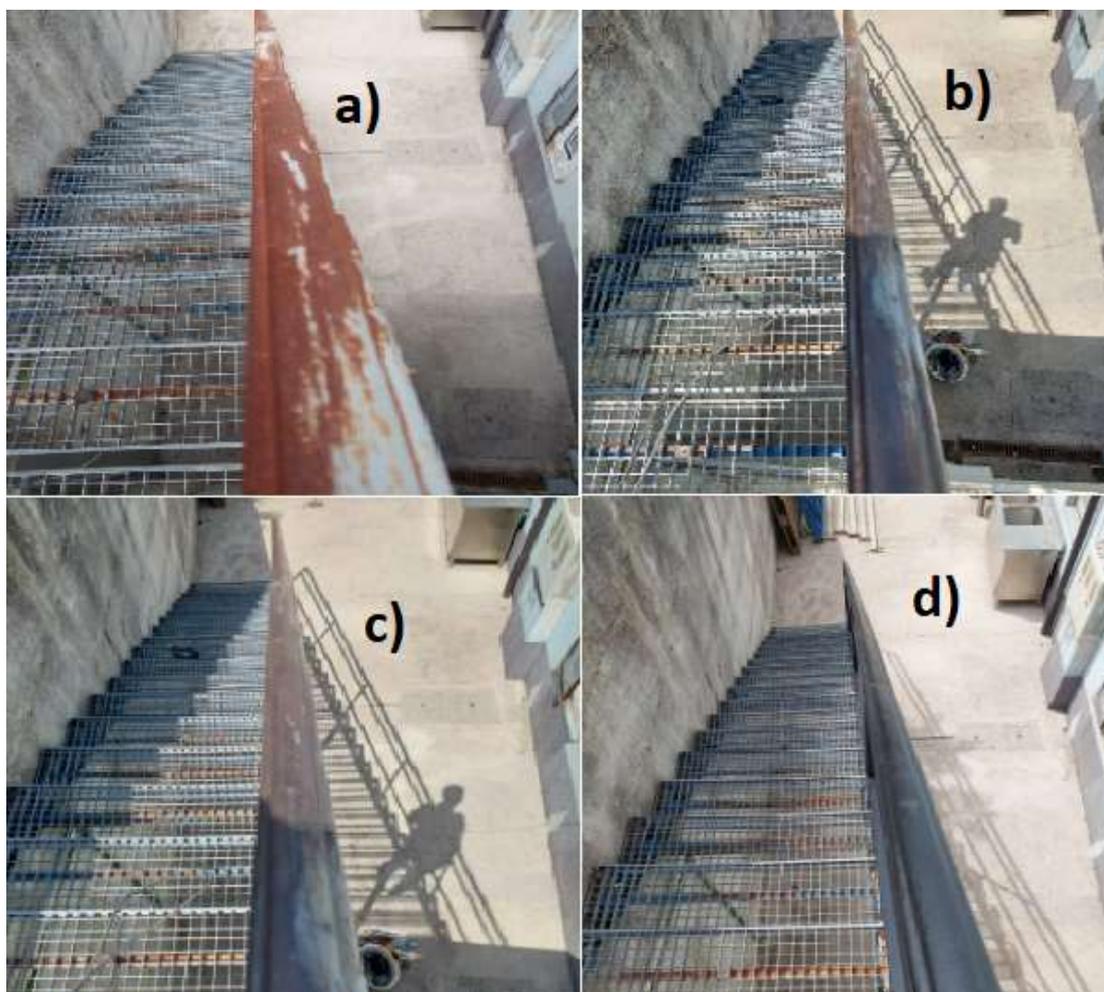
Slika 4.3 a) prije mehaničke obrade, b) poslije mehaničke obrade, c) nakon odmašćivanja, d) nakon nanošenja boje

Na slici 4.3 prikazana je čelična ograda prije mehaničke obrade (a), nakon mehaničke obrade (b) i nakon odmašćivanja organskim otapalom pomoću pamučne krpe (c) i nanošenja nemetalne organske prevlake, odnosno, boje (d).

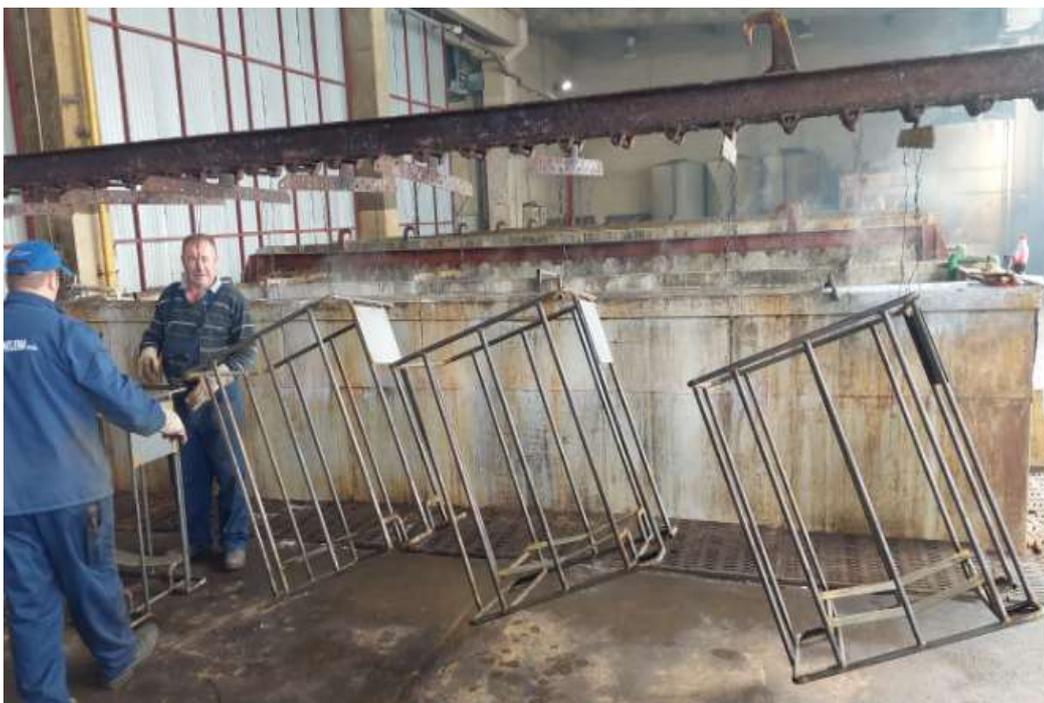
Slika 4.4 Kut pod kojim se uranja materijal u posude

Priprema površine odvija se kroz niz preciznih koraka. Prvo, materijal koji ulazi u postrojenje pričvršćuje se žicama na pokretni most pod određenim kutom (prikazano na slici 4.4). Ovaj položaj omogućuje pravilno otjecanje cinka iz unutrašnjosti materijala, pri čemu je nužno izbušiti tehničke otvore kako bi se osigurao nesmetan izlazak cinka tijekom postupka.

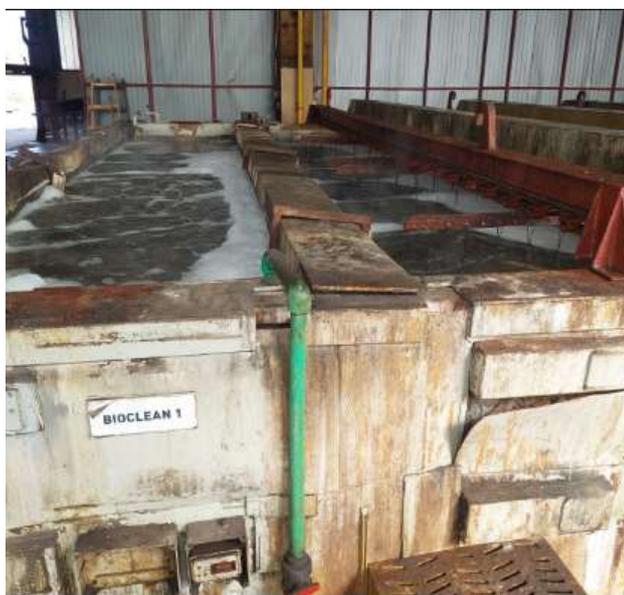
Slika 4.5 Posuda sa odmašćivačem

U prve dvije posude nalazi se odmašćivači, jer je površina čelika uvijek masna i u toj posudi se čelik odmašćuje 15-20 minuta. U toj posudi se nalaze bakterije koje se hrane sa mastima koje se nalaze na čeliku, kada čelik nema dovoljno masti u posudu tehnolog dodaje mast kako bi te bakterije preživjele. Na slici 4.5 prikazana je kupka u kojoj se nalazi odmašćivač.

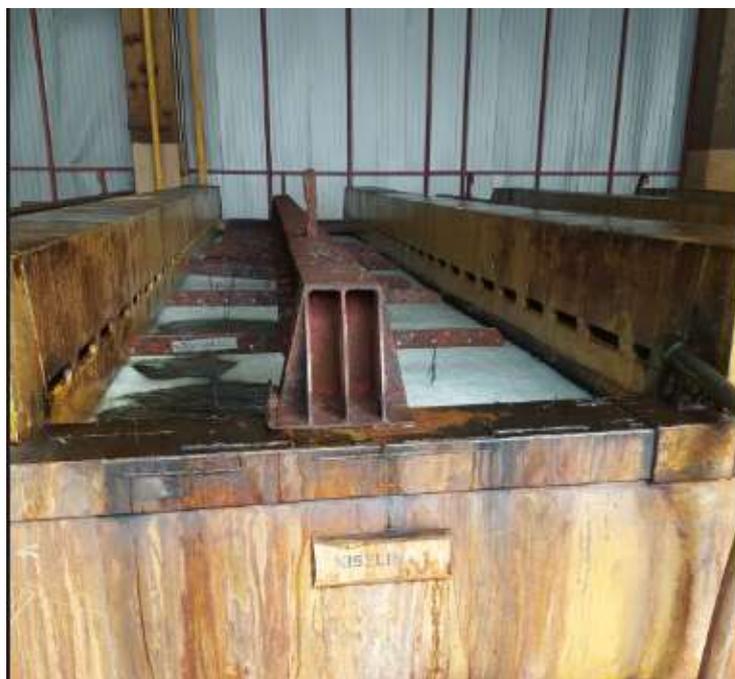
Slika 4.6 Posuda sa kiselinom

Nakon odmaščivanja, metal se uranja u posudu u kojoj se nalazi solna kiselina. Ona se u početku dobiva kao 30 %-tna kiselina, ali u posudi se razrjeđuje na 15 %. Čelik uobičajeno stoji 15-20 minuta, dok se čelik ne očisti. Na slici 4.6 prikazana je posuda sa solnom kiselinom.

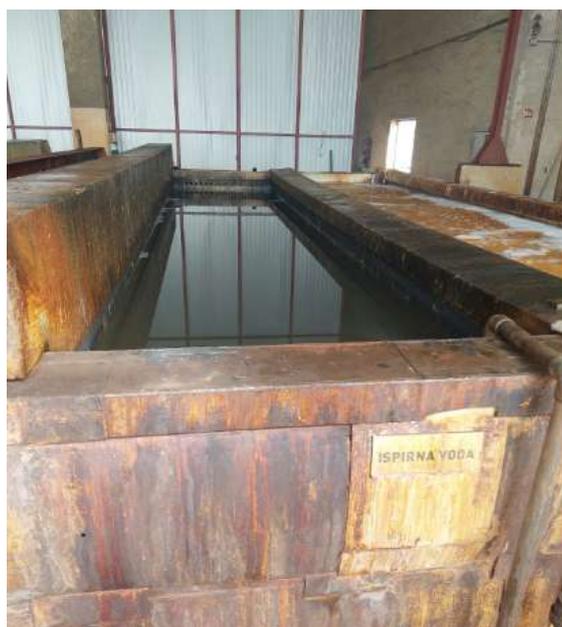
Slika 4.7 Posuda sa vodom za ispiranje

Nakon posude sa kiselinom nalazi se posuda sa vodom u kojoj se čelik ispiru. Mora se posebno paziti da se čelik ispiru, ne smije niti malo kiseline iz prethodne posude ostati zbog toga što se cink neće kvalitetno prijanjati na čelik. Slika posude sa vodom za ispiranje je na slici 4.7.

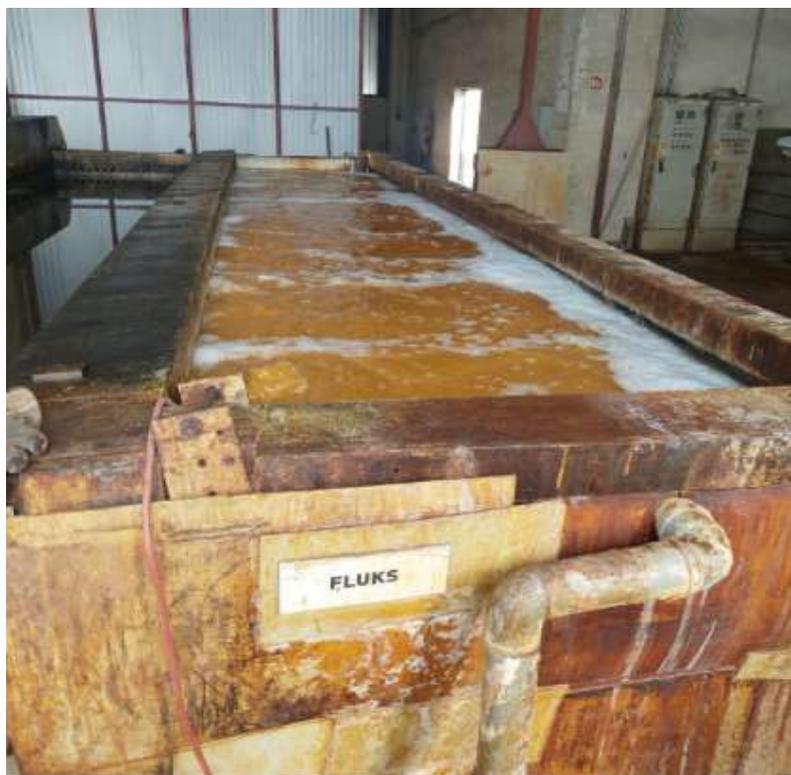
Slika 4.8 Posuda sa „fluksom“

Nakon ispirne posude s vodom slijedi posuda s „fluksom“, koja sadrži otopinu amonijevog klorida i cinkovog klorida. Ovi kloridi se otapaju u vodi kako bi se dobila koncentrirana otopina koja na čeliku formira tanki film. Taj film je ključan za proces pocinčavanja, jer omogućuje bolje prijanjanje cinka na čelik te sprječava oksidaciju površine prije uranjanja u posudu s rastopljenim cinkom. Posuda sa „fluksom“ prikazana je na slici 4.8.

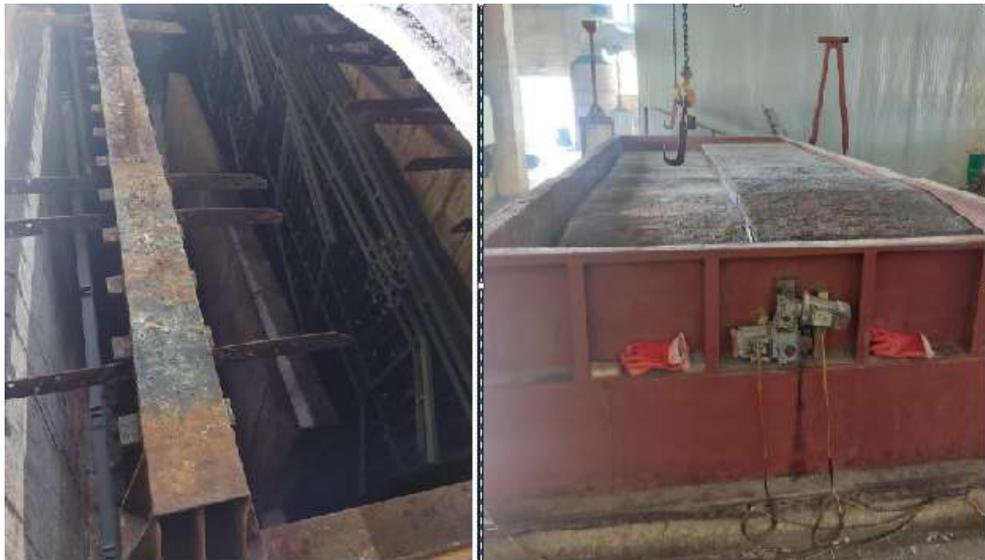
Slika 4.9 Komora za sušenje čelika

Nakon posude sa „fluksom“ čelik se prebacuje na pokretnu traku koja dovodi do zadnjeg koraka kod pripremanja površine, a to je sušenje čelika. Mostna dizalica spušta čelik u komoru i komora se nakon tog zatvara. Čelik se zatim suši 10 minuta na temperaturi oko 80 °C. Sušenje se odvija na višoj temperaturi, čime bi se postigla odgovarajuća temperatura čelika, kako bi se spriječila pojava pukotina prilikom uranjanja u rastopljeni cink. Prikaz komore za sušenje prikazano je na slici 4.9.

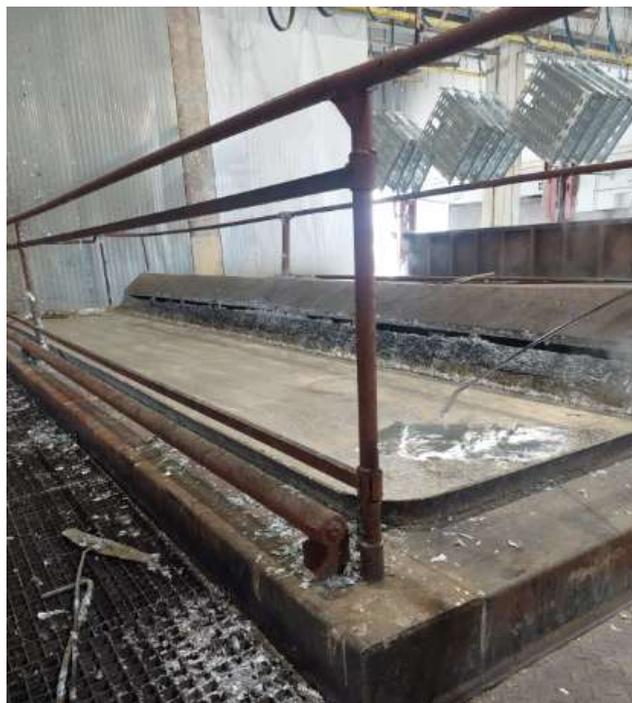
Slika 4.10 Posuda sa rastaljenim cinkom

Nakon što se čelik osušio prelazi se u novu fazu ovog postupka, a to je vruće pocinčavanje. Čelik se uranja u rastaljenu kupku sa najmanje 98 % cinka. Posuda sa vrućim cinkom se nalazi na slici 4.10. Na slici se može vidjeti sloj na površini rastaljenog cinka, koji predstavlja prašinu i nečistoću (trosku) koja izbija na površinu nakon ubacivanja cinka u posudu. Troska se, također, može skupljati i preprodavati dalje. Na slici 4.11 prikazan je tvrdi cink, odnosno mješavina taloga koji se nakuplja na dnu posude, i koji se nakon čišćenja i sakupljanja, prodaje dalje. Dva puta tjedno se posude čiste i skuplja se tvrdi cink. Na slici 4.12 prikazane su ploče cinka koje se ubacuju u posudu, nakon kojeg se one se na visokim temperaturama rastale.

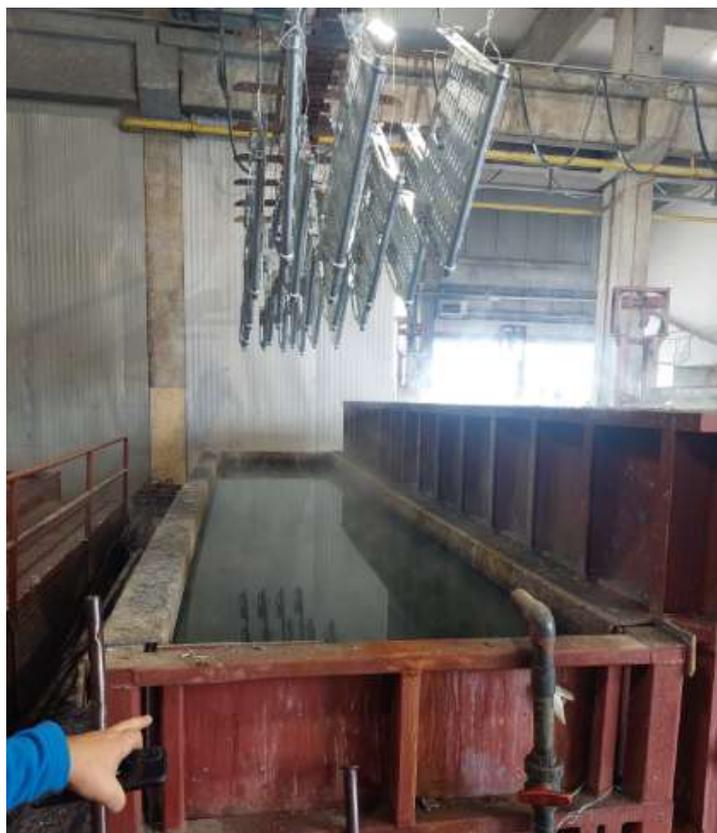
Slika 4.13 Posuda sa pasivizatorom

Nakon što se čelik izvadi iz cinka, čelik ide na idući korak, u tom koraku se čelik uranja u pasivizator (prikazano na slici 4.13). Glavna zadaća posude sa pasivizatorom, da površina čelika dugo ostane svijetla. U pasivizatoru se čelik zadržava dvije minute i onda prelazi u zadnju posudu sa hladnijom vodom. Ovaj korak ne pridonosi zaštiti već služi samo za estetiku kako bi se mogao materijal lakše prodati.

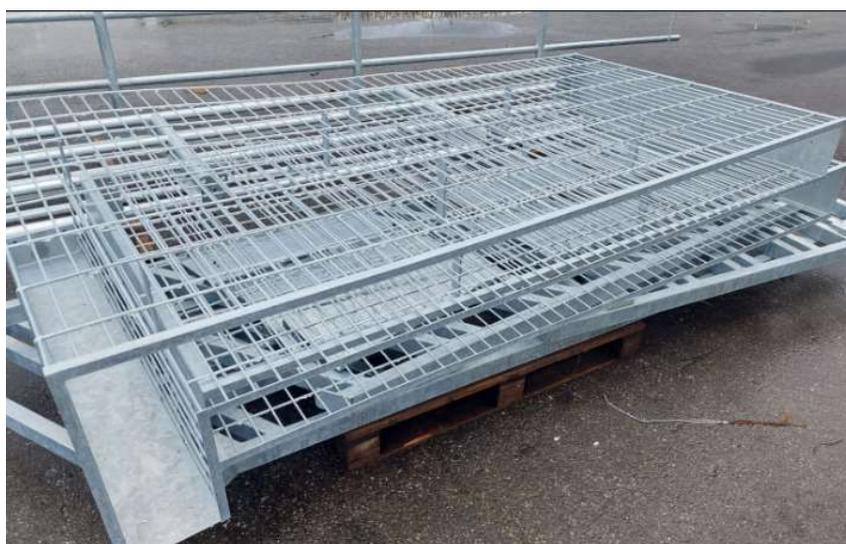
Slika 4.14 Pocinčane ograde

Treća i ujedno zadnja faza se sastoji od kontrole premaza. Vrlo točno određivanje kvalitete premaza se može odrediti vizualnim pregledom, zbog toga što cink ne reagira sa nečistim čelikom, što bi ostavilo površinu na čeliku, neobloženom. Dodatno se još može kontrolirati sa magnetskim mjeračem debljine, sa kojim se može provjeriti da li je debljina u skladu sa zahtjevima. Na slici 4.14 prikazane su pocinčane ograde na kraju cijelog procesa.

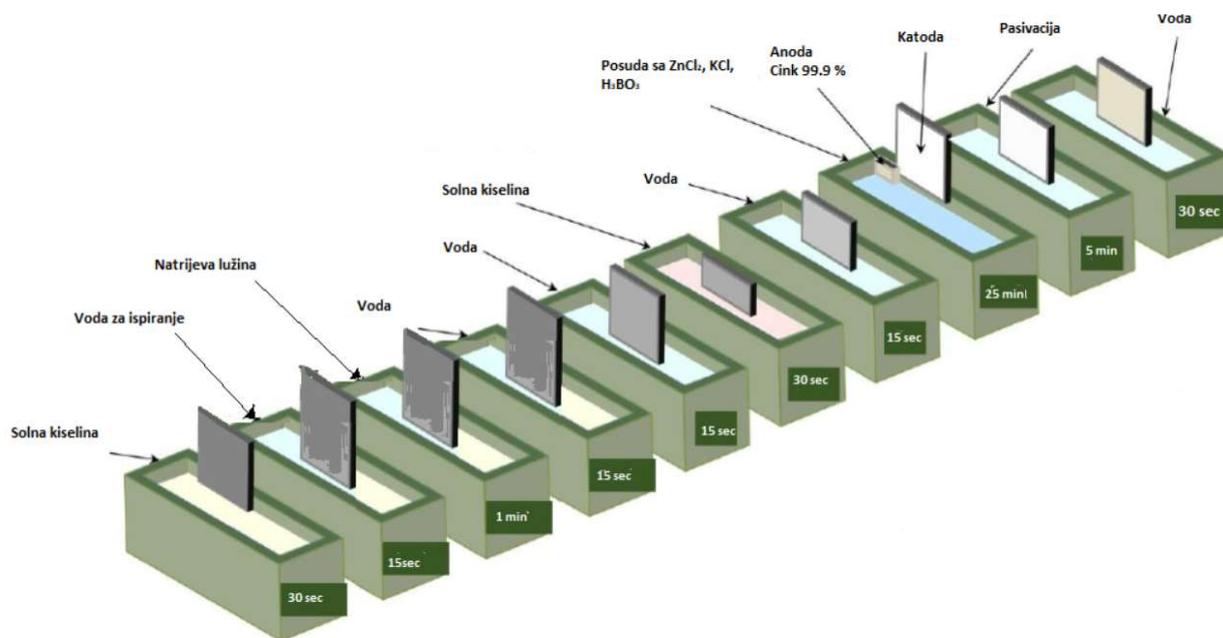
Slika 4.15 Shematski prikaz galvanizacije [20]

U posudi gdje se nalazi „fluks“ pušta se struja (napon ovisi o površini materijala koji se zaštićuje). Za razliku od vrućeg pocinčavanja, ovdje struja igra bitnu ulogu, koja djeluje u elektrolitu i skida cink (koji djeluje kao anoda) koji je prikvačen za rub posude. Nakon skidanja cinka, struja nosi cink kroz elektrolit i nanaša ga na materijal (koji djeluje kao katoda). Sam proces traje 25 minuta. Nakon ove posude spušta se u posudu u kojoj se nalazi, takozvani, pasival, koji kao i kod vrućeg pocinčavanja, daje samo estetski izgled. Nakon posude sa pasivalom, ponovno se uranja u posudu sa vodom, nakon koje se nosi na sušenje i kontrolu. Shematski prikaz ovog procesa prikazan je na slici 4.15.

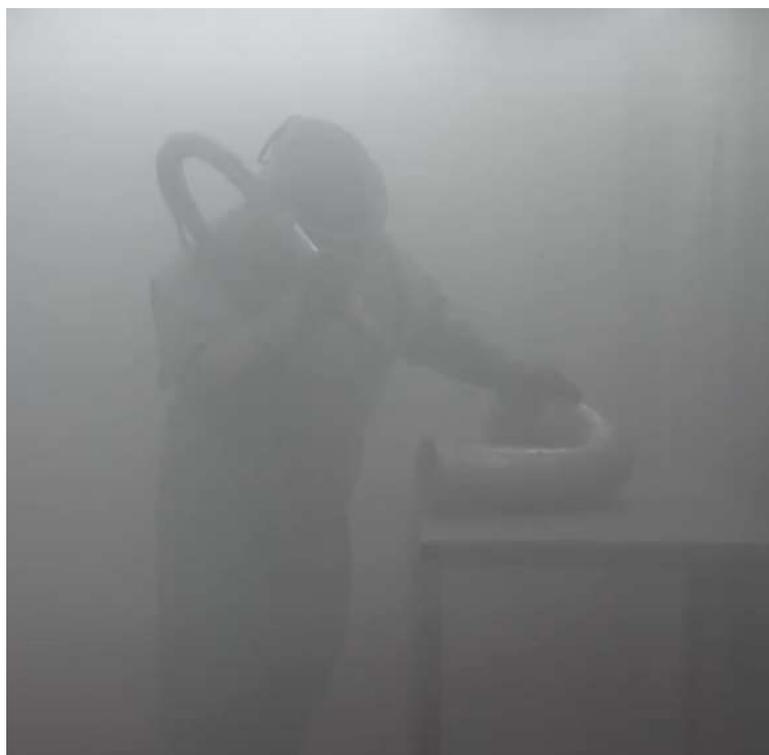
Slika 4.16 Nanošenje keramike na metal [21]

Proces dodavanja keramičke prevlake na metalne cijevi sastoji se u nekoliko koraka. Prvo se treba pobrinuti da cijev bude dobro očišćena od mogućih masnoća i prljavština. Nakon toga se cijevi postavljaju u posebne komore u kojima se toplinskim raspršivanjem nanosi sloj keramike. Ovaj korak prikazan je na slici 4.16. Prevlaka se nanosi i sa unutarnje strane i vanjske strane. Sa ovim korakom treba biti izuzetno pedantan, jer ako se ne nanese keramika ispravno na površinu, ona će se početi ljuštiti i neće se zadržati na površini. Gotov proizvod nakon nanošenja prevlake prikazan je na slici 4.17.
