Utjecaj prevlaka na koroziju čelika u morskoj vodi

Master's thesis / Diplomski rad

2024

**UTJECAJ PREVLAKA NA KOROZIJU ČELIKA U MORSKOJ
VODI**

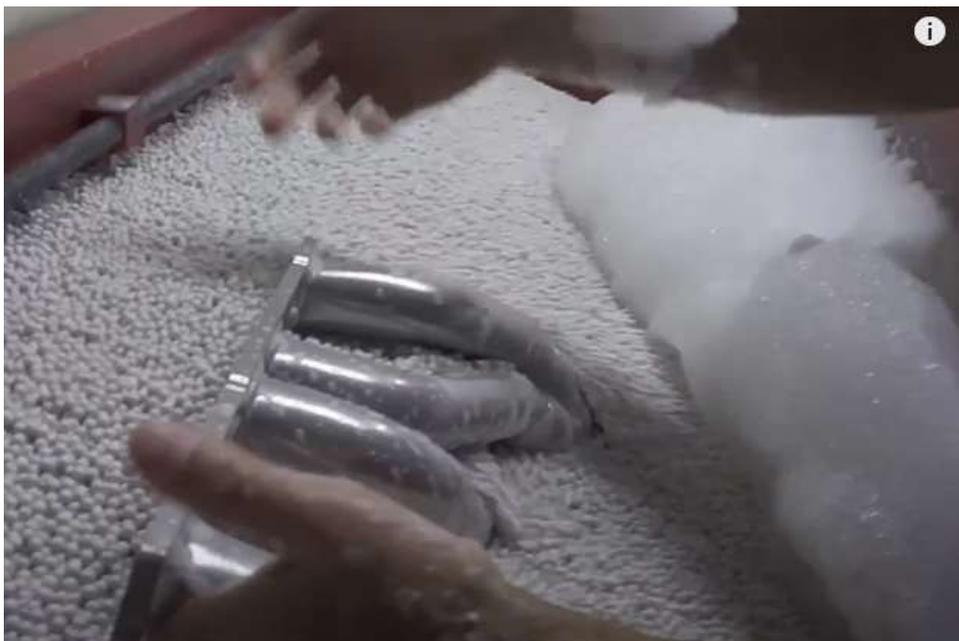
Slika 4.18 Mašina za prevrtanje [21]

Nakon nanašanja keramike, materijal se odnosi u mašinu za prevrtanje koja je puna tzv. medijskih keramičkih loptica (700 kila) različite veličine, vode i sapuna. Mašina za prevrtanje proizvodi vibracijski efekt koji sa medijskim keramičkim lopticama pogađaju površinu materijala i tako ju poliraju obilazeći zakutke i pukotine (prikazano na slici 4.18). Nakon završetka ovog koraka, materijal je sjajan i poliran. Proces rotiranja materijala u medijskim keramičkim lopticama traje oko sat vremena. Gotov proizvod prikazan je na slici 4.19.

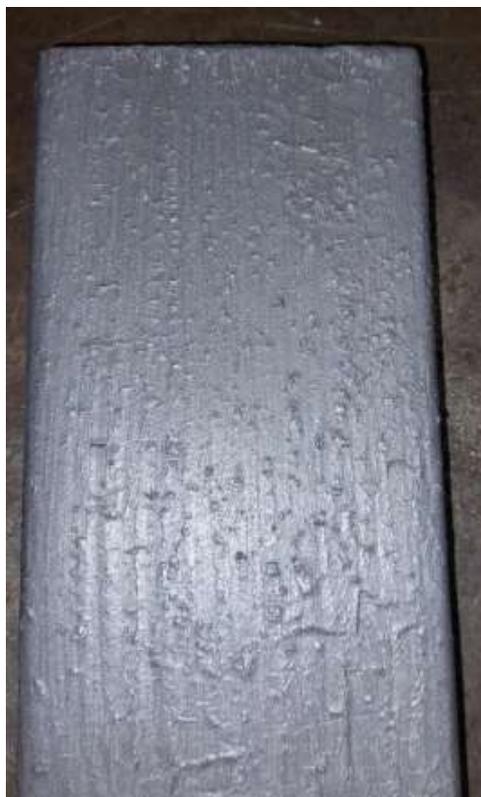
Slika 4.24 Primjer nekompatibilnog završnog premaza sa međupremazom

U slučaju biranja nekompatibilnog završnog premaza, dolazi do dizanja završnog premaza, zbog toga što otapalo iz temeljnog premaza ili međupremaza „podigne“ završni premaz, ne dopuštajući mu da skroz prioni uz površinu. Prikaz biranja nekompatibilnog završnog premaza sa međupremazom ili temeljnim premazom prikazan je na slici 4.24.

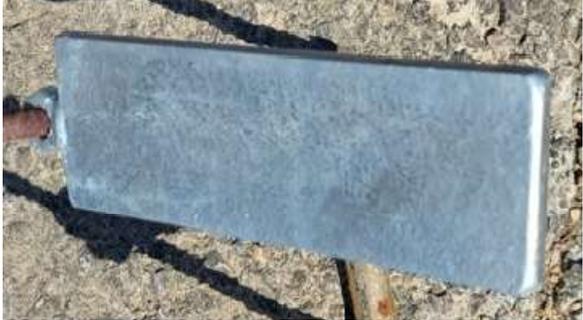
1

<p>Uzorak zaštićen cinkom, vrućim pocinčavanjem</p>
2

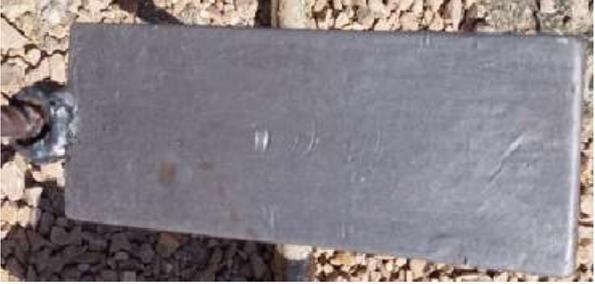
<p>Uzorak zaštićen nemetalnom organskog prevlakom, odnosno, bojom.</p>
3

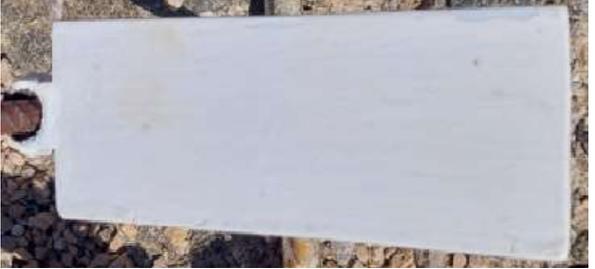
<p>Uzorak zaštićen nemetalnom organskom prevlakom, odnosno, bojom uz prethodno nanošenje međupremaza.</p>
4

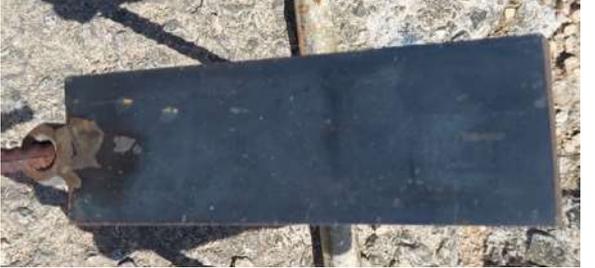
<p>Nezaštićeni uzorak</p>
5

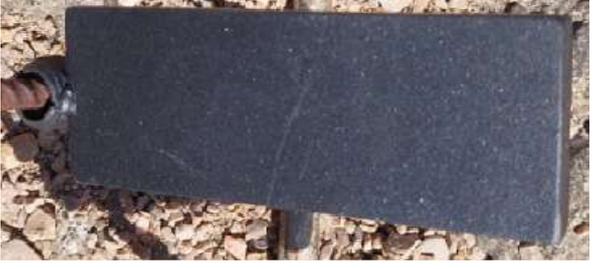
<p>Uzorak zaštićen plastifikacijom</p>
6

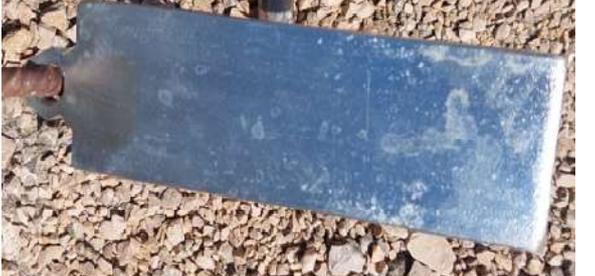
<p>Uzorak zaštićen cinkom, galvanizacijom</p>

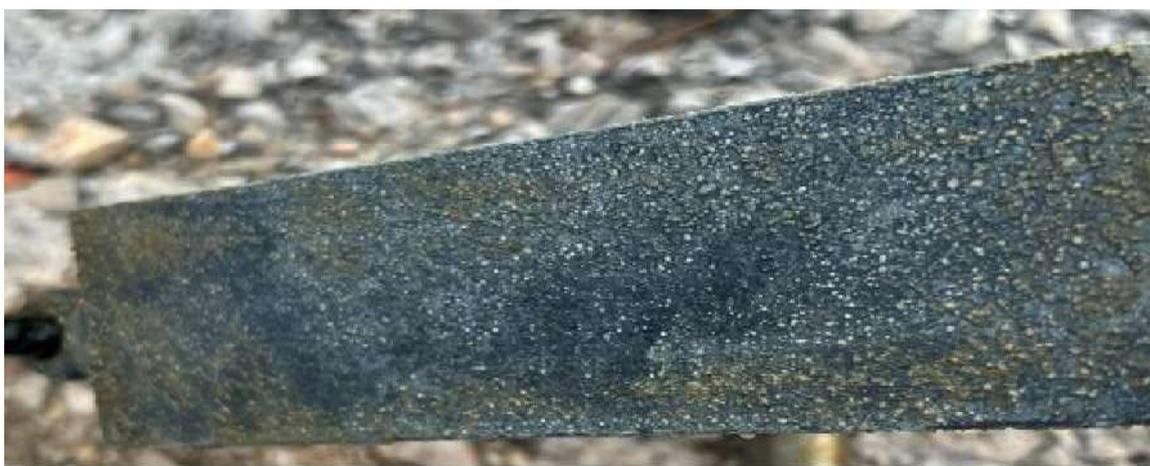
Slika 5.5 Pocinčani uzorak

Nakon prvog pregleda, na slici 5.5 prikazan je uzorak 1, koji kao zaštitnu prevlaku ima cink i nanesen je pocinčavanjem. Ne uzorku se može uočiti mnoštvo bijelih točkica po cijeloj površini uzorka koji ukazuju na mineralne taloge nastali u prisustvu soli iz morske vode, također, može se primijetiti i nakupljanje algi koje su se počele prijanjati uz uzorak. S druge strane, prevlaka je ostala kompaktna i neoštećena, ali estetski se vide promjene u vidu veće hrapavosti površine. Korozijskog produkta, hrđe, nema na površini prevlake.

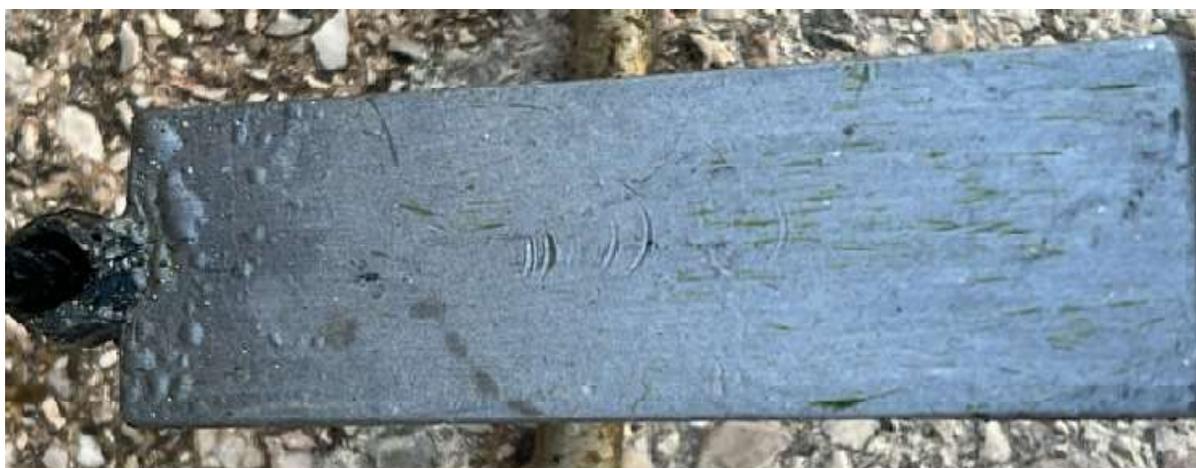
Slika 5.6 Uzorak sa završnom organskom bojom (bez međupremaza)

Na slici 5.6 prikazan je uzorak 2, koji je zaštićen organskom bojom (bez međupremaza). Nakon mjesec dana, na ovom uzorku, može se uočiti nekolicina bijelih točkica koji predstavljaju mineralne taloge. Na ovom uzorku se može primijetiti formiranje zelene boje, odnosno taloženje algi. Ono najvažnije, na vrhu uzorka, može se primijetiti promjena prevlake, odnosno, bubrenje završne prevlake.

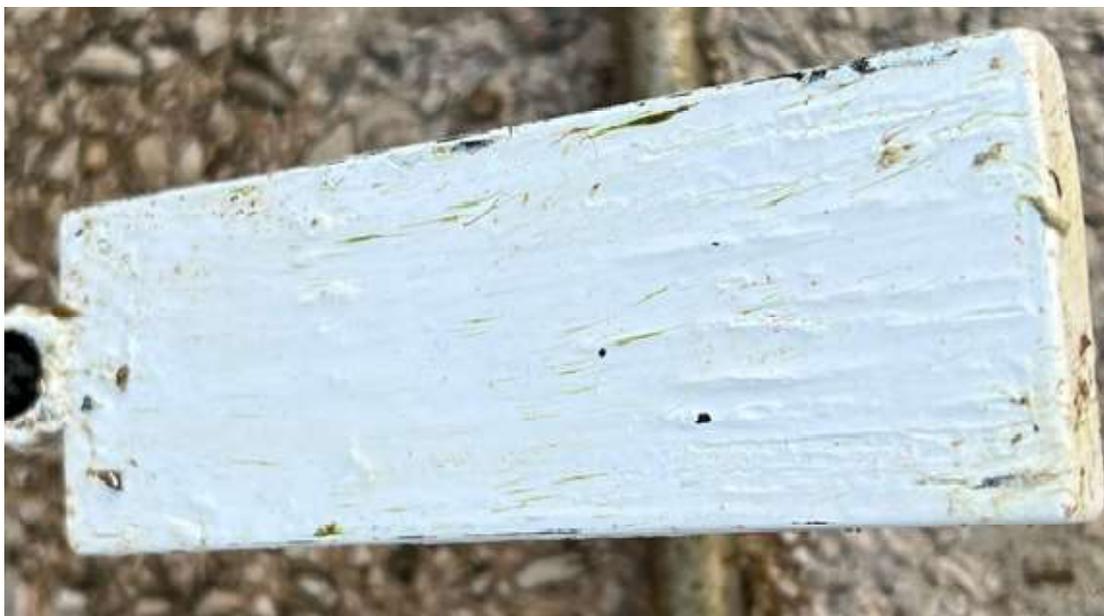
Slika 5.7 Uzorak zaštićen međupremazom i završnim premazom

Na slici 5.7 prikazan je uzorak 3, koji je zaštićen organskom bojom, uz prethodno nanošenje međupremaza. Na ovom uzorku vidljive su promjene završne prevlake, poput otpadanja boje i bubrenja. Također, mogu se primijetiti, u umjerenoj količini, produkti korozije (narančasta boja), a kao i na ostalim uzorcima, uočljiva je prisutnost algi na površini (zeleno boja).

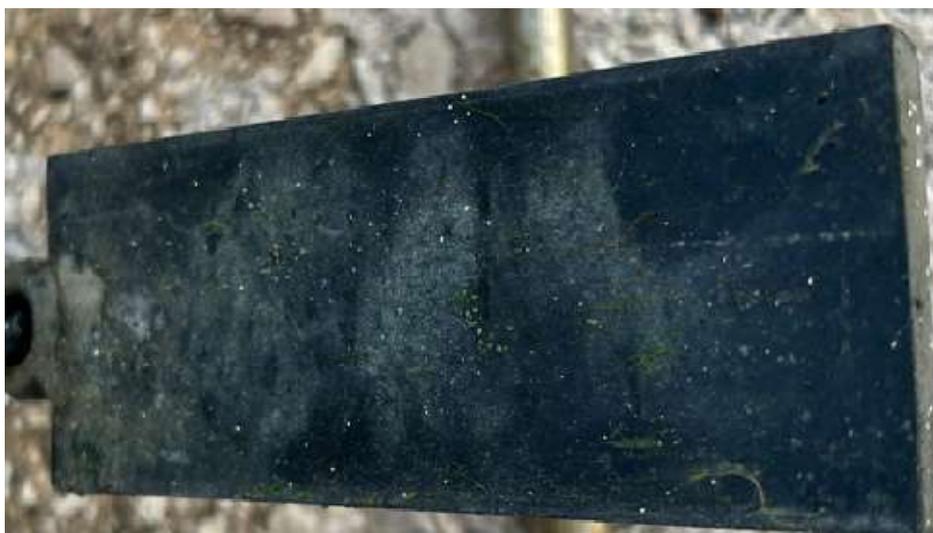
Slika 5.8 Nezaštićeni uzorak

Na slici 5.8 prikazan je uzorak 4, koji nije zaštićen prevlakama. Na površini uzorka mogu se uočiti mineralni talozi u vidu bijelih točkica. Također, po sredini od vrha do dna se može primijetiti izbjeljivanje površine. Zelena boja koja se primjećuje su alge koje su se počele razvijati na površini uzorka, a u minimalnim količinama mogu se uočiti narančaste mrlje koje predstavljaju hrđu, odnosno produkt korozije.

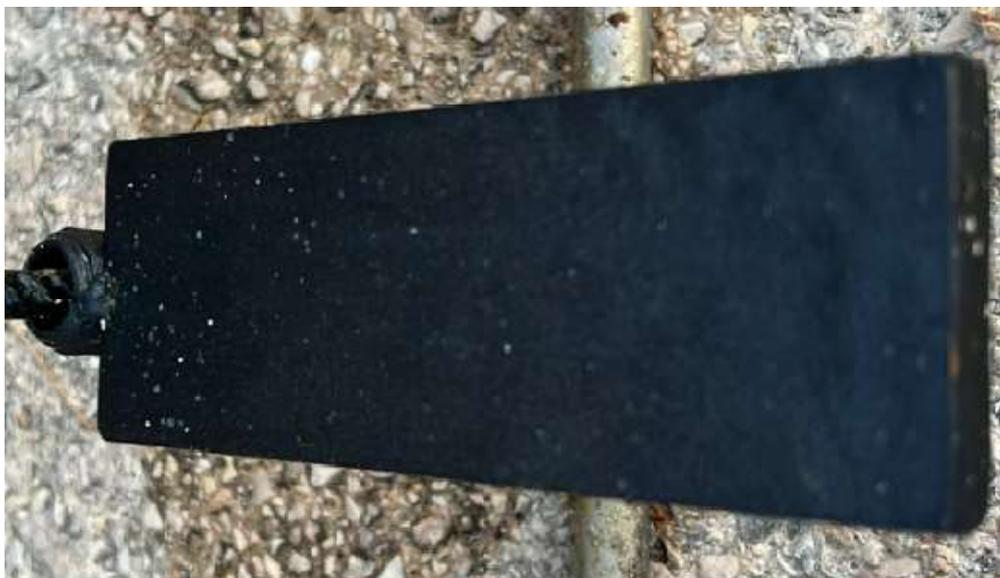
Slika 5.9 Plastificirani uzorak

Na slici 5.9 prikazan je uzorak 5, koji je zaštićen procesom plastifikacije. Pri vrhu uzorka vidljive su bijele točkice koje predstavljaju mineralni talog, dok se na dnu na samom rubu vidi korozijski produkt u vidu hrđe (narančasta boja). Površina uzorka je i dalje kompaktna i neoštećena u uvjetima morske vode. Na površini plastificiranog uzorka ne uočava se zelena boja, što znači da se alge nisu nastanile na ovu površinu.

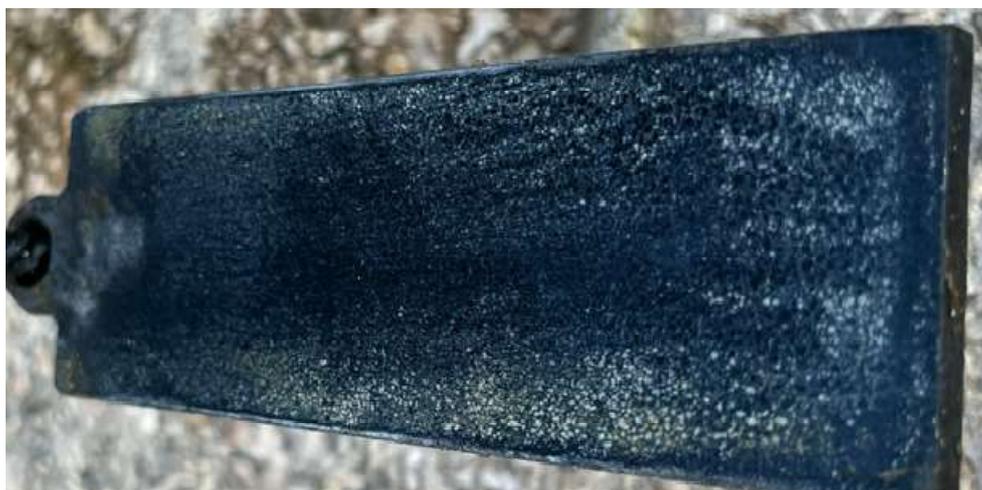
Slika 5.10 Galvanizirani uzorak

Na slici 5.10 prikazan je uzorak 6 prvog pregleda, a to je galvanizirani uzorak. Na cijeloj površini se mogu uočiti bijele točkice koje predstavljaju mineralne taloge. Površina je i dalje kompaktna i ne mogu se primijetiti oštećenja prevlake, dok se uočava promjena u estetici u vidu hrapavosti površine prevlake. Na samom dnu uzorka može se uočiti naslaga narančaste boje, što je znak produkta korozije, odnosno, hrđe.

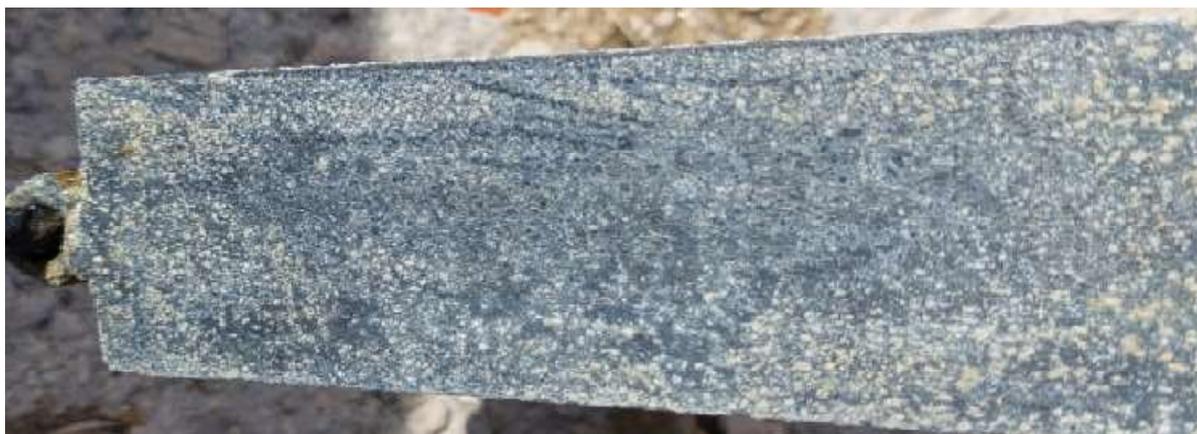
Slika 5.11 Pocinčani uzorak

Na slici 5.11 je prikazan uzorak 1, nakon drugog pregleda. Može se primijetiti kako su gotovo cijelu površinu uzorka prekrile bijele točkice. Do oštećenja prevlake u ovome slučaju nije došlo, odnosno, površina je još uvijek kompaktna. S druge strane, sjaj i glatka površina su se u potpunosti izgubile. Pri vrhu uzorka se vide narančaste mrlje, koje prikazuju korozijski produkt (hrđu). Korozijski produkt je nastao u gornjem dijelu uzorka radi toplinske obrade, odnosno, zavarivanja matice o sam uzorak.

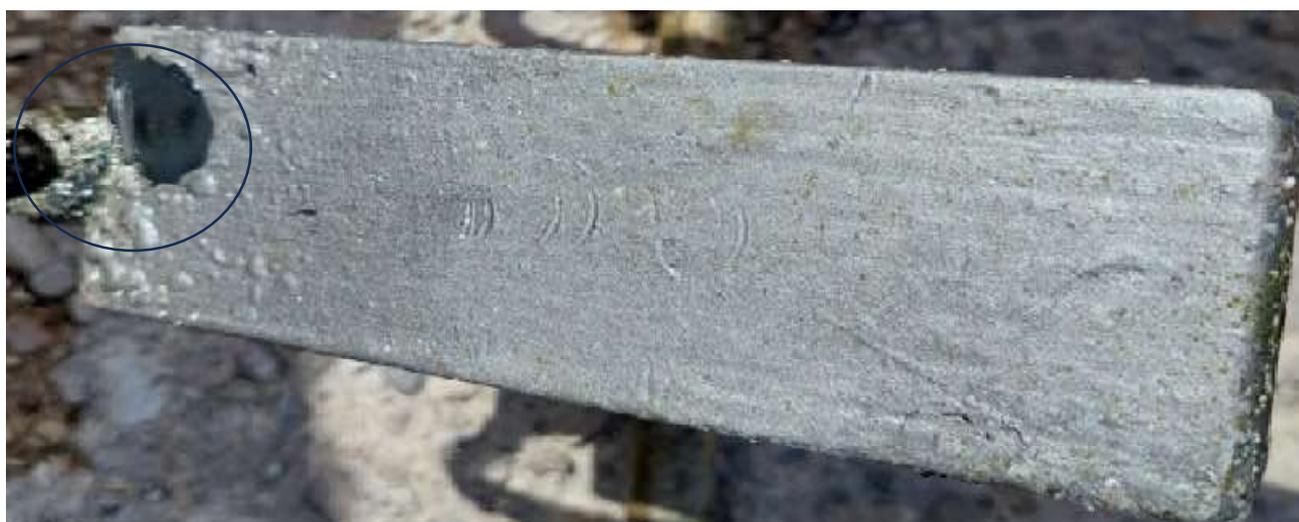
Slika 5.12 Uzorak sa završnom organskom bojom (bez međupremaza)

Na slici 5.12 prikazan je uzorak 2. Može se uočiti kako je na gornjem dijelu uzorka još više došlo do oštećenja boje i bubrenja. Nadalje, uočava se na gornjem dijelu uzorka (označeno kružićem), pucanje boje. Što se tiče korozijskih produkata, može se uočiti na samom dnu uzorka, minimalna količina narančastih mrlja koje označavaju korozijski produkt. Mineralni talozi se mogu primijetiti u dnu i u vrhu uzorka.

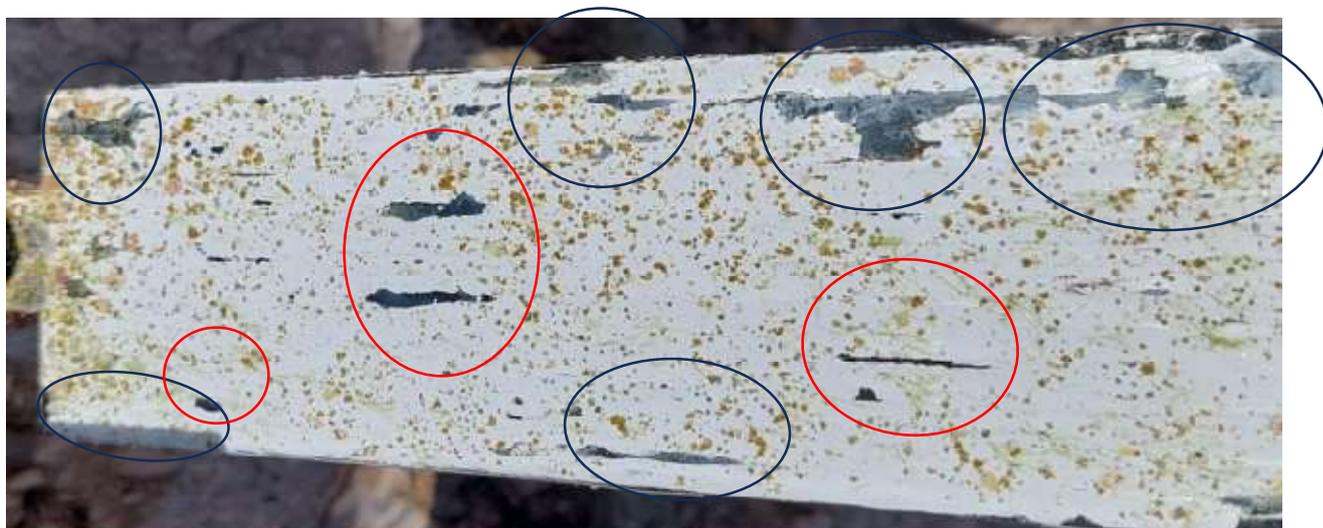
Slika 5.13 Uzorak zaštićen međupremazom i završnim premazom

Na slici 5.13 prikazan je uzorak 3. Površina prevlake ovog uzorka izrazito je oštećena. Po cijeloj površini uzorka došlo je do pucanja završnog premaza, ostavljajući svjetliju bijelu boju (međupremaz). Područja na kojima je došlo do pucanja samo završne boje označeno je plavim kružićima, dok mjesta na kojima se ošteti i međupremaz su označena crvenim kružićima. Na površini završne boje (bijela boja), uočava se veliki niz produkta korozije (narančasta boja), koja nagovještava uniformnu koroziju preko cijelog uzorka.

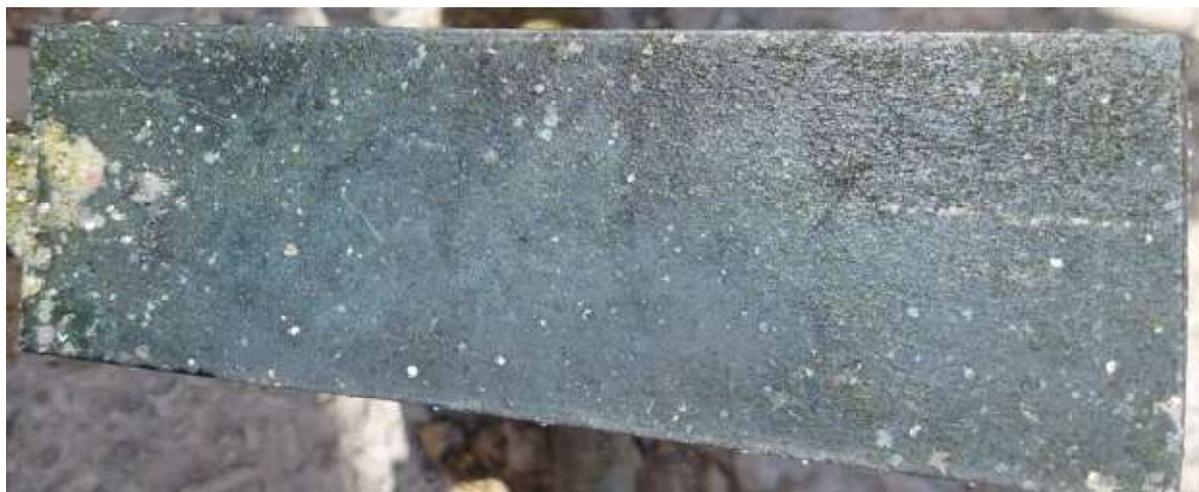
Slika 5.14 Nezaštićeni uzorak

Slika 5.14 prikazuje uzorak 4. Na gornjem dijelu uzorka može se primijetiti gubitak materijala zbog korozijskog razaranja i nagrivanja soli iz morske vode. S druge strane, ostatak površine se i dalje dobro odupire korozijskim produktima i ne primjećuje se korozijsko razaranja u materijal, mogu se primijetiti bijele točke koje označavaju mineralne taloge, ali nigdje još struktura čelika nije narušena.

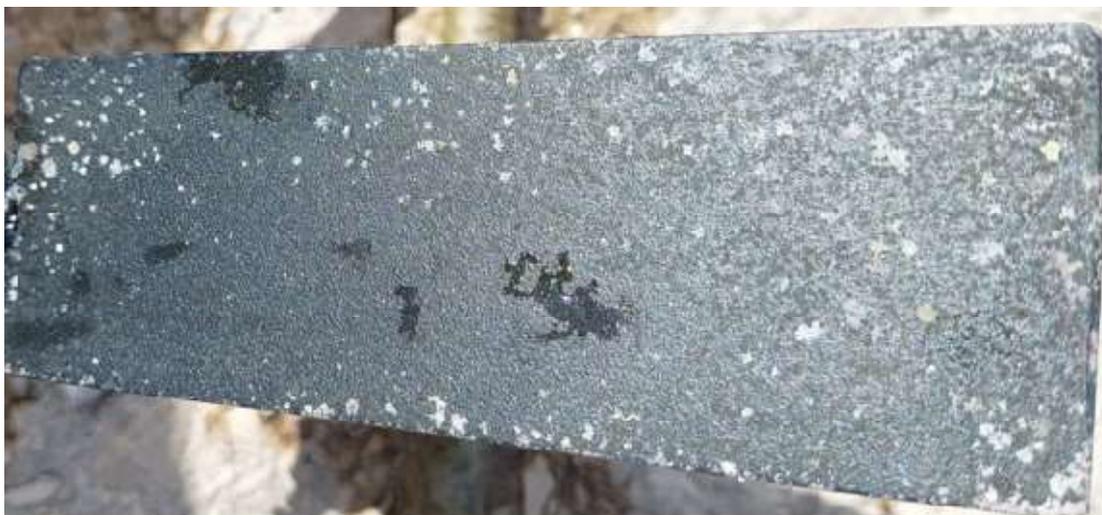
Slika 5.15 Plastificirani uzorak

Na slici 5.15 prikazan uzorak 5 nakon drugog pregleda. Površina uzorka sa lijeve i desne strane u jednakoj mjeri je pogođena nagrizanjima soli iz morske vode. Centralni dio je još uvijek skoro netaknut i nema velikih oštećenja kao rubni dijelovi. Produkt korozije (hrđa) se minimalno uočava u samom dnu uzorka i u malim količinama na vrhu uzorka, a prevlaka je kompaktna i nigdje nema izravnog doticaja zaštićenog materijala sa agresivnim medijem.

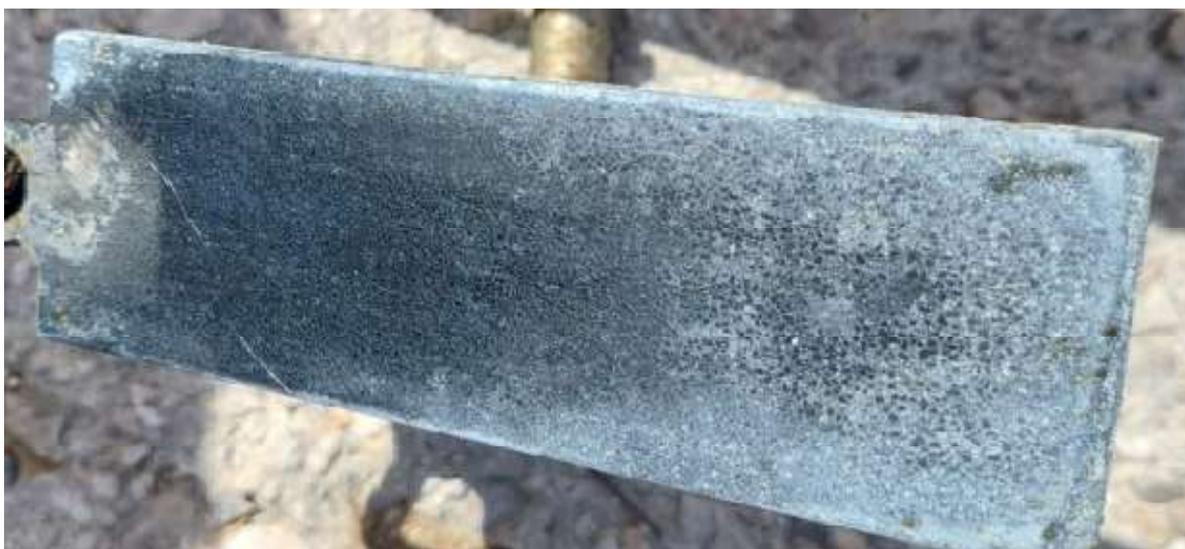
Slika 5.16 Galvanizirani uzorak

Slika 5.16 prikazuje uzorak 6 u drugom pregledu. U gornjem dijelu uzorka se u minimalnim količinama može vidjeti hrđa (narančasta boja). Prevlaka u većini površine izgubila sjaj i većina površine je hrapava zbog nagrizanja soli iz morske vode. S druge strane, prevlaka je i dalje kompaktna i zaštićeni čelik još nigdje nije u izravnom doticaju sa agresivnim medijem.

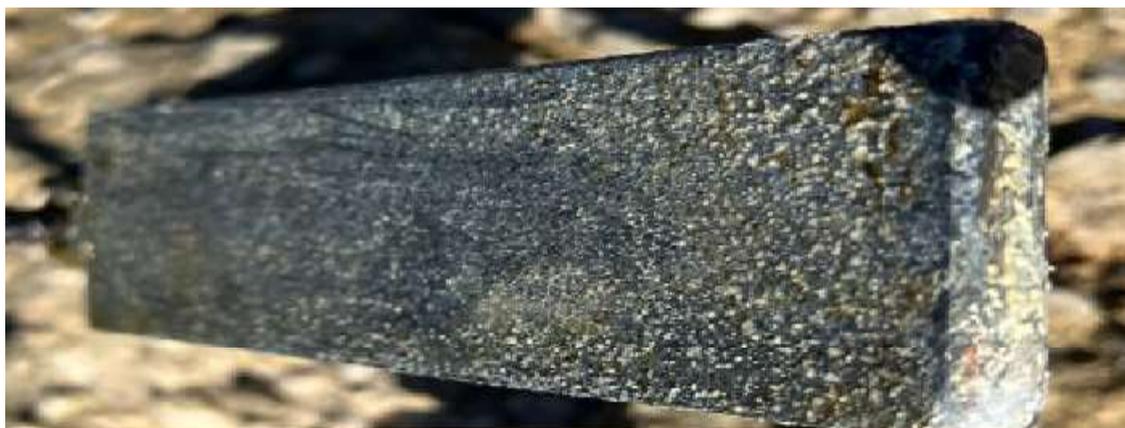
Slika 5.17 Pocinčani uzorak

Slika 5.17 prikazuje uzorak 1. Na slici se može uočiti kako je cijela površina uzorka prekrivena, uniformno, korozivskim produktima (narančaste naslage). No s druge strane, prevlaka je i dalje kompaktna i nigdje se ne uočavaju korozivska razaranja prema materijalu kojeg cink štiti. Deblji sloj cinka zbog vrućeg cinčanja uveliko igra ulogu. Nakon trećeg pregleda, cink gubi po cijeloj površini estetski sjaj koji je u početku imao i gubi u potpunosti glatkoću zbog nagrizanja soli iz morske vode. Mineralni talozi su u velikoj količini prekrili čitavu površinu uzorka.

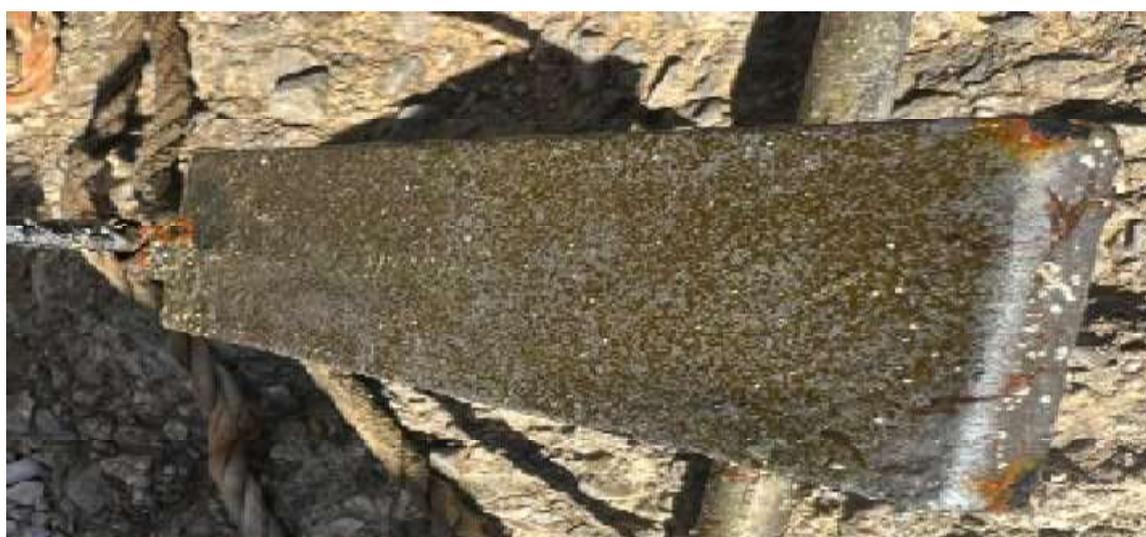
Slika 5.18 Uzorak sa završnom organskom bojom (bez međupremaza)

Na slici 5.18 prikazan uzorak 2 nakon trećeg pregleda. Na uzorku u vrhu se može uočiti dodatno pucanje prevlake. Na dnu se, kao i na gornjem dijelu, pojavljuje promjena prevlake, odnosno pucanje završnog sloja na dva mjesta. Korozivski produkt uniformno je zahvatio gotovo cijelu površinu prevlake (narančasta boja). Na dnu uzorka i na nekim centralnim dijelovima koja su bila netaknuta, se uočavaju bijele točke, koje označavaju, mineralne taloge.

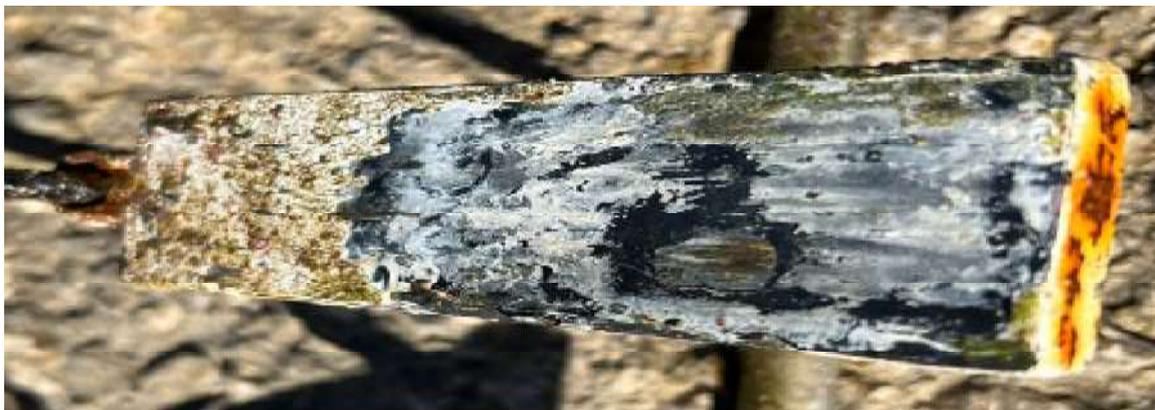
Slika 5.19 Uzorak zaštićen međupremazom i završnim premazom

Slika 5.19 prikazuje uzorak 3 nakon trećeg pregleda. Pri dnu uzorka se može uočiti potpuno uklanjanje završne boje, a uveliko je i uklonjen i međupremaz (crni dijelovi). Na samom dnu pojavile su se guste narančaste naslage, odnosno produkt korozije (hrđa). Gornji dio uzorka na kojem su se zadržali međupremaz i završni premaz, su u velikom dijelu uniformno prekriveni korozijskim produktom. Zelena boja koja se može uočiti na površini uzorka predstavlja alge koje su nastanile uzorak.

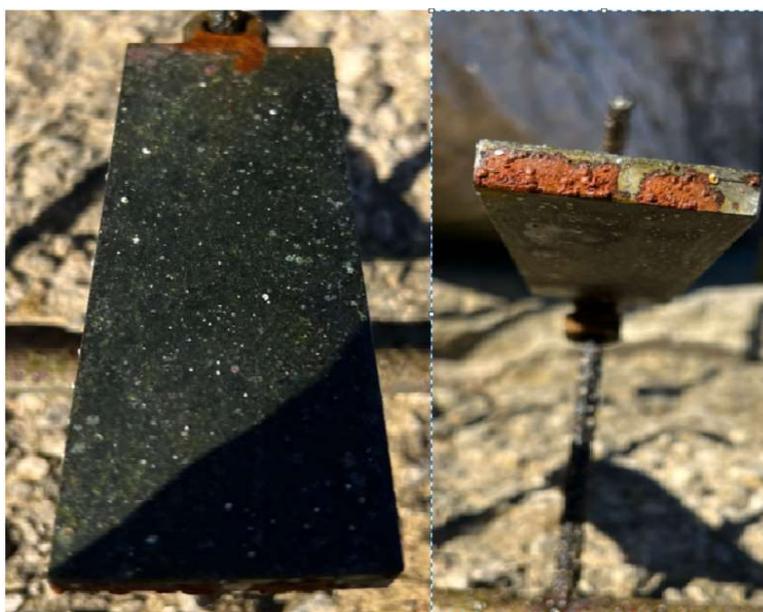
Slika 5.20 Nezaštićeni uzorak

Kod uzorka 4, prikazanog na slici 5.20, u gornjem dijelu dolazi do stvaranja korozijskog produkta. Također, mogu se primjetiti na samom dnu također nakupine korozijskog produkta. S druge strane, površina kojoj se daje najviše pažnje, prednja centralna strana i dalje dobro reagira na agresivni medij, odnosno, morsku vodu. Na površini se mogu uočiti mineralni talozi, dok se mogu primjetiti uniformno raspoređene narančaste točkice koje predstavljaju hrđu, odnosno korozijski produkt.

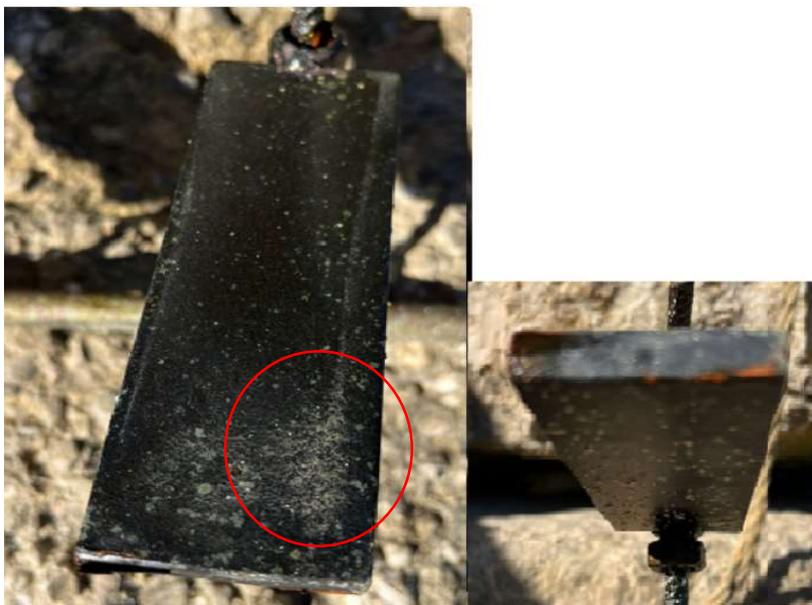
Slika 5.21 Plastificirani uzorak

Na slici 5.21 prikazan je uzorak 5. Na samom dnu se može uočiti odvajanje prevlake od materijala. Iako, gornji dio uzorka je vrlo sličan prethodnom pregledu, u donjem dijelu morska voda je počela destruktivno utjecat na prevlaku. Crvenim kružićem je označena zona najvećeg razaranja prevlake na ovome uzorku. Po čitavoj površini se mogu uočiti mineralni talozi i produkti korozije (hrđa).

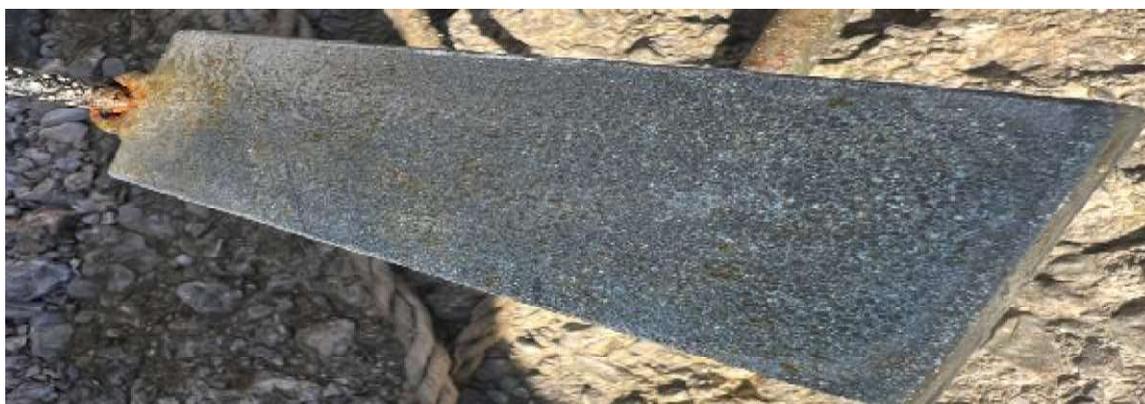
Slika 5.22 Galvanizirani uzorak

Zadnji uzorak u trećem pregledu je uzorak 6 (slika 5.22). Estetski je nakon tri mjeseca izgubio sjaj po čitavoj površini u prisustvu morske vode i to je najveća promjena koja se dogodila od prethodnog pregleda, također, površina je u potpunosti izgubila glatkoću. Iako je prevlaka izgubila sjaj, i dalje je kompaktna i nigdje se ne uočava odvajanje od zaštićenog materijala ili prodiranje do zaštićenog materijala. Korozijski produkt najuočljiviji je u gornjem dijelu uzorka gdje vlada zona utjecaja topline. Ostatak površine ima umjerenije raspoređene produkte korozije (narančaste točke), dok se mogu uočiti i mineralni talozi.

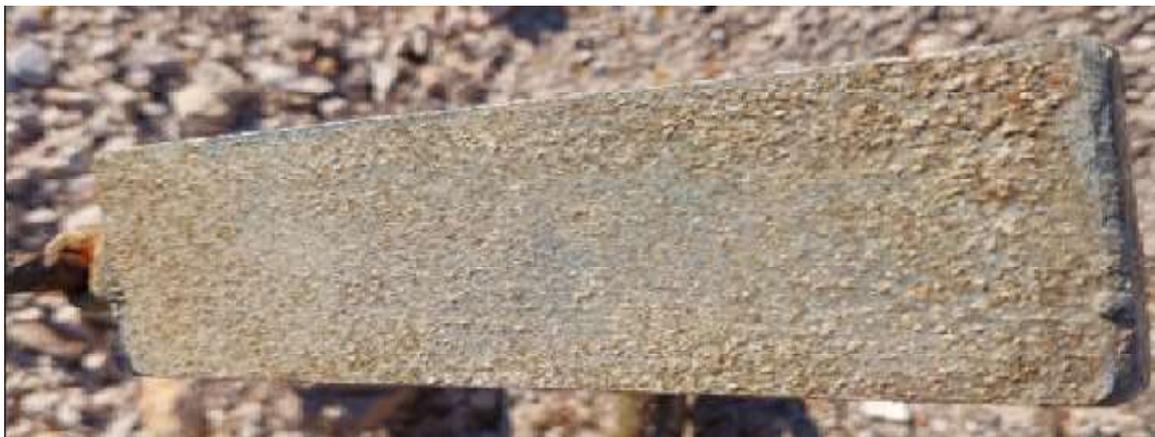
Slika 5.23 Pocinčani uzorak

Na slici 5.23 prikazan je uzorak 1. Na samoj površini uzorka može se uočiti dodatno nakupljanje koruzijskog produkta (narančasta boja), i dodatak bijelih naslaga koje predstavljaju mineralne taloge. Stvaranje kemijskih produkata odvija se uniformno, po cijeloj površini uzorka. Ne primjećuju se oštećenja prevlake, cink je i dalje kompaktno, ali zbog nagrizanja soli iz morske vode, površina je izrazito hrapava.

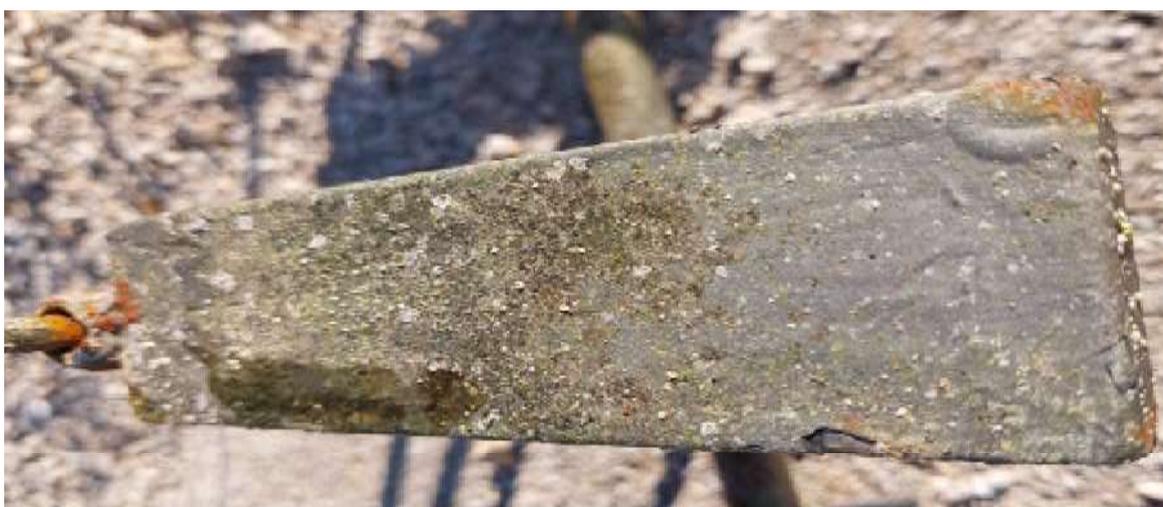
Slika 5.24 Uzorak sa završnom organskom bojom (bez međupremaza)

Slika 5.24 prikazuje uzorak 2 u zadnjem pregledu. Nakon prethodnog pregleda ovog uzorka, uočljiva je dodatna deformacija prevlake na samom dnu. Tamna mrlja na vrhu uzorka s lijeve strane, nastala je uslijed pritiskanja dijela koji je nabubrio, nakon kojeg je izašla morska voda koja je uspjela prodrijeti ispod prevlake, na tom mjestu mogu se uočiti veći koruzijski produkti koji su nastajali ispod prevlake i tako oštećivali materijal. Koruzijski produkti su se dodatno proširili po cijeloj površini prevlake, također, uniformno.

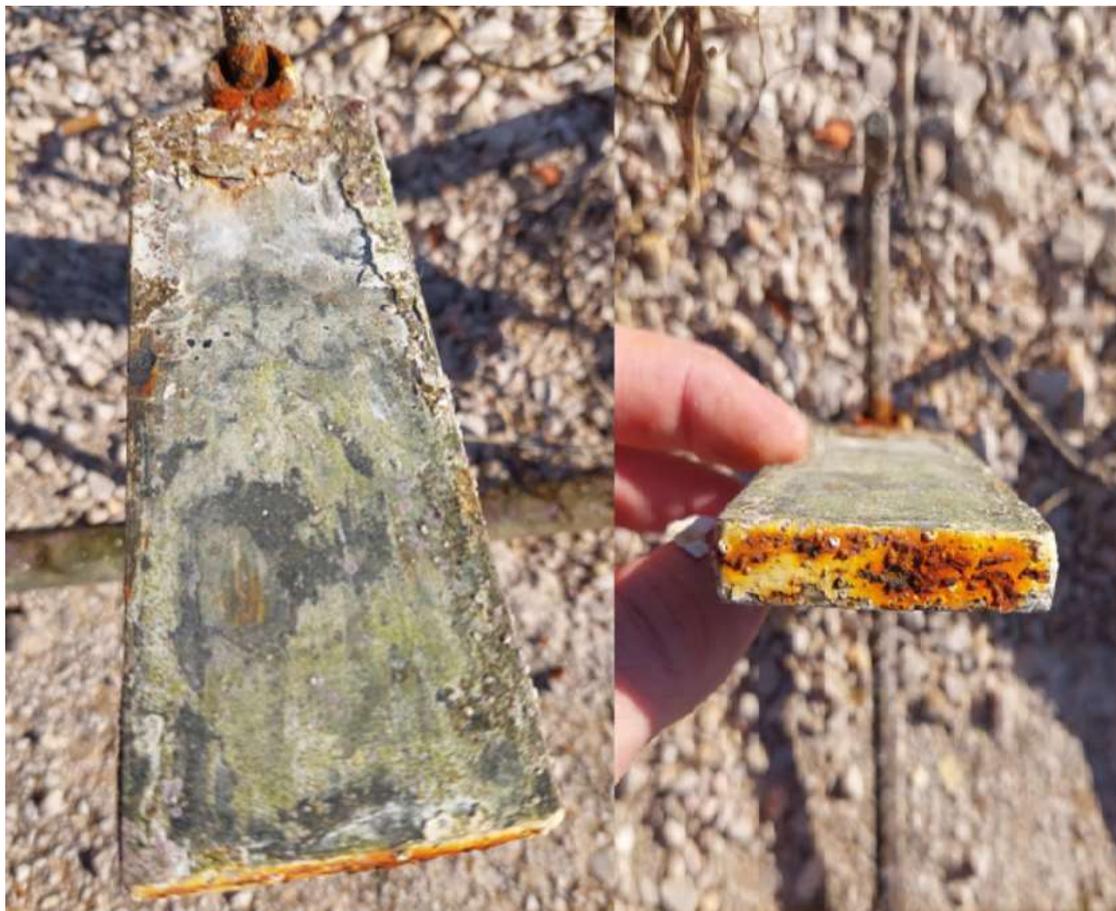
Slika 5.25 Uzorak zaštićen međupremazom i završnim premazom

Slika 5.25 prikazan je uzorak 3 u zadnjem pregledu. Na slici se uočava gubitak skoro cijele završne prevlake, gornji dio uzorka je jedini preostali dio sa završnom bojom, ali je prekriven korozijskim produktom. Međupremaz (svijetlo bijela boja), se uočava na gornjem dijelu uzorka, dok na donjem se počeo i on uklanjat. Na samom dnu se uočavaju velike naslage korozijskog produkta, odnosno, hrđe (narančasta boja). Na dijelovima gdje je uklonjena i završna boja i premaz, još nema naznaka korozijskog razaranja originalnog materijala.

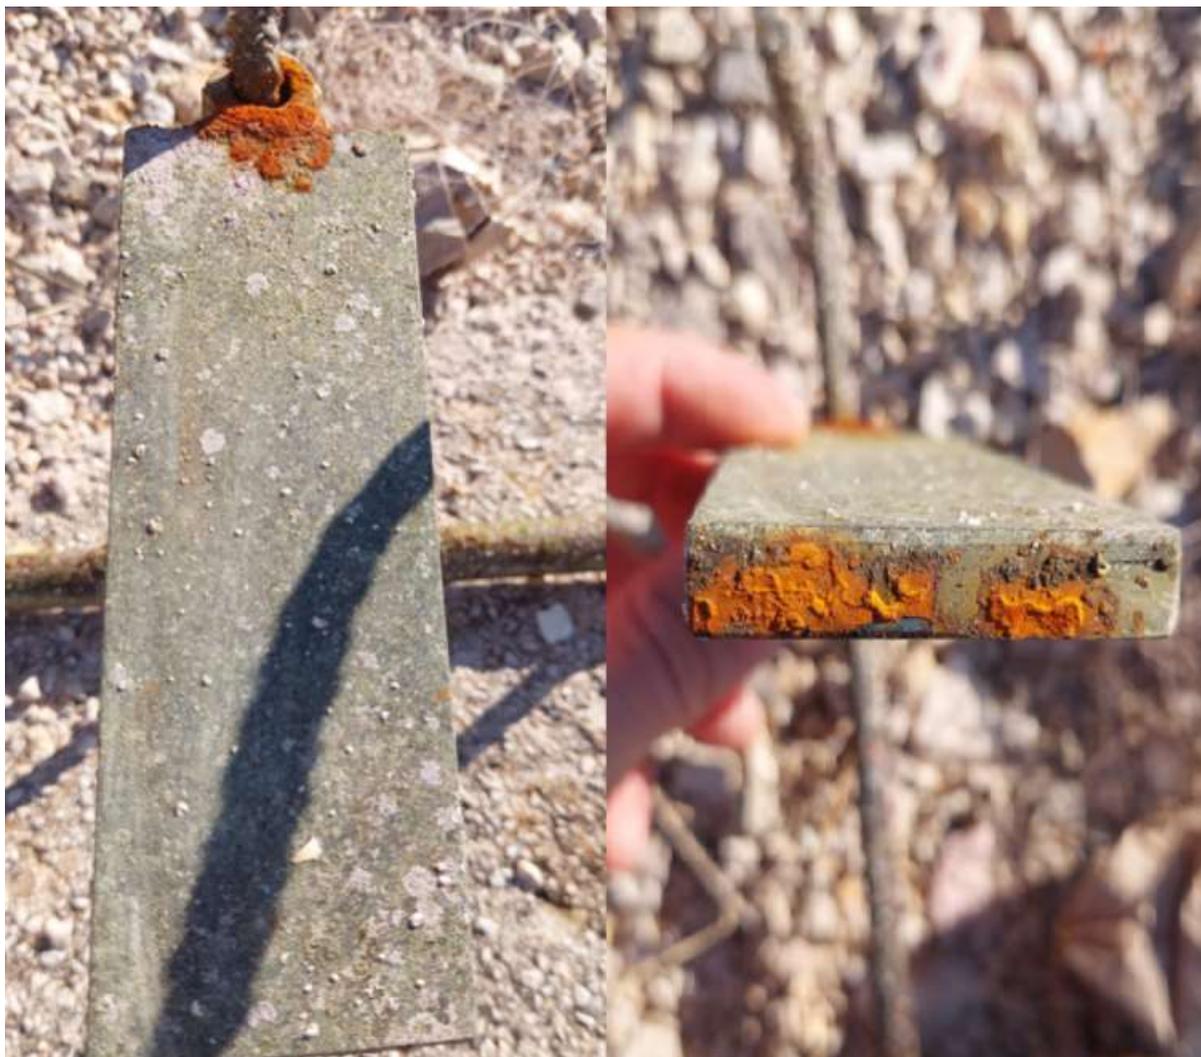
Slika 5.26 Nezaštićeni uzorak

Na slici 5.26 prikazan je uzorak 4 u zadnjem pregledu. U samom vrhu uzorka, nastale su velike nakupine korozijskog produkta, odnosno, hrđe (narančasta boja). Nastali korozijski produkti najgušći su na dijelu gdje se materijal počeo gubiti, s toga za očekivat je da se ispod tih debelih naslaga dešavaju opasne korozijske reakcije i razaranja. Na samom dnu se mogu uočiti veće nakupine korozijskog produkta. Na prednjoj površini se mogu uočiti narančaste mrlje, koje prikazuju korozijski produkt (hrđu), dok je uniformno površina prekrivena bijelim točkama (mineralnim talozima).

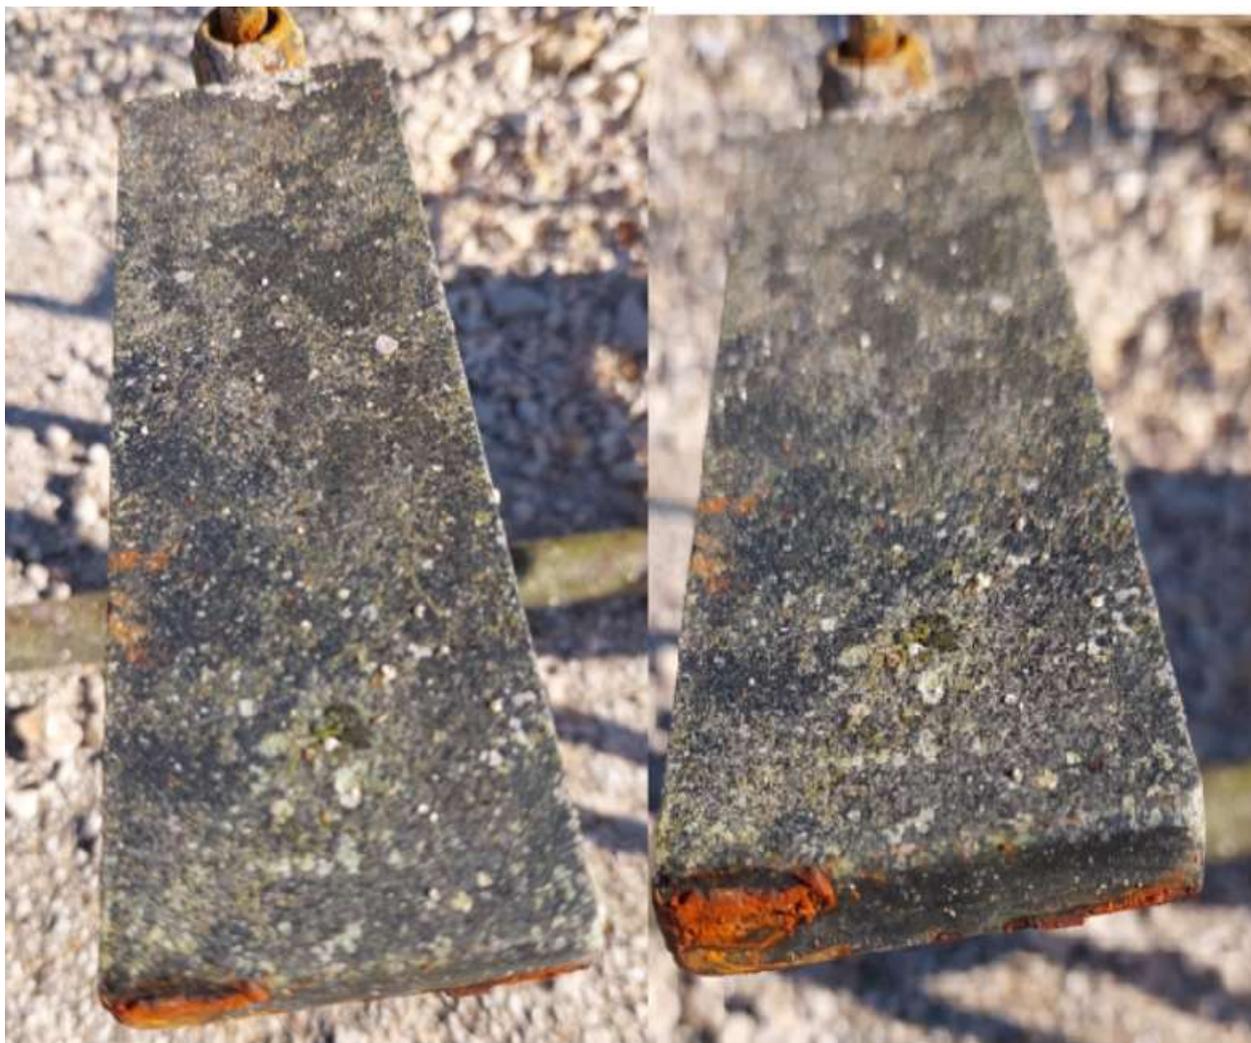
Slika 5.27 Plastificirani uzorak

Slika 5.27 prikazuje uzorak 5 u zadnjem pregledu. Preko cijele površine, s obzirom na prethodni pregled, pojavili su se korozijski produkti. Na samom vrhu uzorka gdje je struktura materijala oštećena zbog toplinske obrade, primjećuju se bijele naslage. Na prednjoj površini formirali su se korozijski produkti (narančaste točke), i mineralni talozi (bijele točke) koji prevladavaju na cijeloj prednjoj površini. Na samom dnu, na dijelu gdje je plastika pukla, primjećuju se guste narančaste naslage (hrđa), koje su prekrile dio gdje se plastika odlomila, zatvarajući pukotinu.

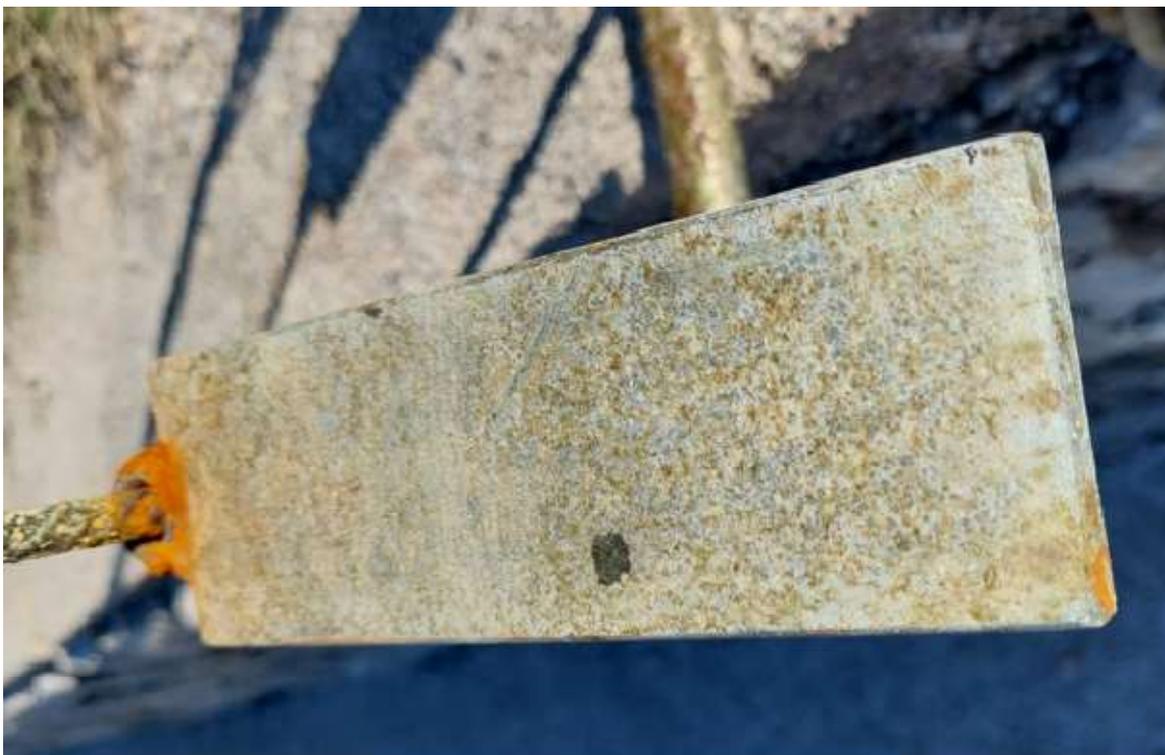
Slika 5.28 Galvanizirani uzorak

Na slici 5.28 prikazan je i uzorak 6 u zadnjem gledanju. Mjesec dana nakon trećeg pregleda, prevlaka ovog uzorka i dalje je ostala kompaktna, ali hrapavija. Što se tiče korozijskog razaranja i produkata, najviše je pogođen gornji dio. Sama površina uzorka je prekrivena korozijskim produktima korozije (narančaste točkice), korozijski produkti većinom na istim mjestima kao i nakon trećeg pregleda, samo su uznapredovali i bolje su uočljiviji, ali također, mogu se primijetiti i novonastali. Tamna mrlja na površini uzorka je kapljica morske vode.

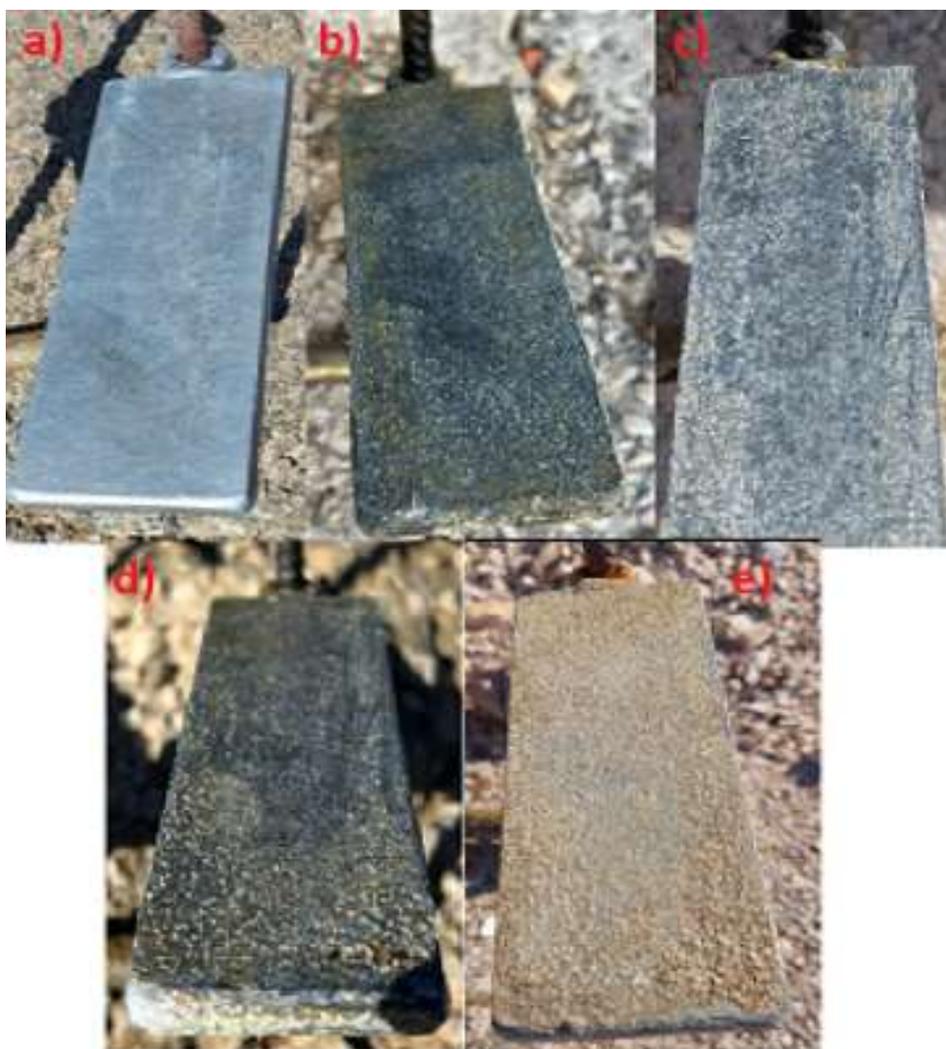
Vruće pocinčavanje pokazalo se kao izuzetno učinkovita zaštitna prevlaka u morskim uvjetima. S vremenom su se na površini razvili korozijski produkti uniformne distribucije u umjerenoj količini, no nigdje nije došlo do stvaranja naslaga koje bi upućivale na oksidaciju ispod površinskog sloja. Deblji sloj cinka također je spriječio pojavu problema u zoni utjecaja topline između osnovnog materijala i prevlake. Na slici 5.29 prikazan je pocinčani uzorak tijekom cijelog eksperimenta: a) prije uranjanja, b) nakon prvog pregleda, c) nakon drugog pregleda, d) nakon trećeg pregleda, te e) nakon četvrtog pregleda. Iako se pocinčani sloj pokazao kao izvrsna zaštita, kroz cijeli eksperiment zadržao je svoju kompaktnost i nije došlo do pucanja ili ljuštenja prevlake. Glavna promjena primijećena je u estetskom izgledu, prevlaka je izgubila svoju početnu glatkoću i sjaj, što je minimalni nedostatak s obzirom na njezinu zaštitnu funkciju.

Slika 5.29 Uzorak 1 a) prije uranjanja, b) prvi pregled, c) drugi pregled, d) treći pregled, e) četvrti pregled
