Utjecaj prevlaka na koroziju čelika u morskoj vodi

Master's thesis / Diplomski rad

2024

**UTJECAJ PREVLAKA NA KOROZIJU ČELIKA U MORSKOJ
VODI**

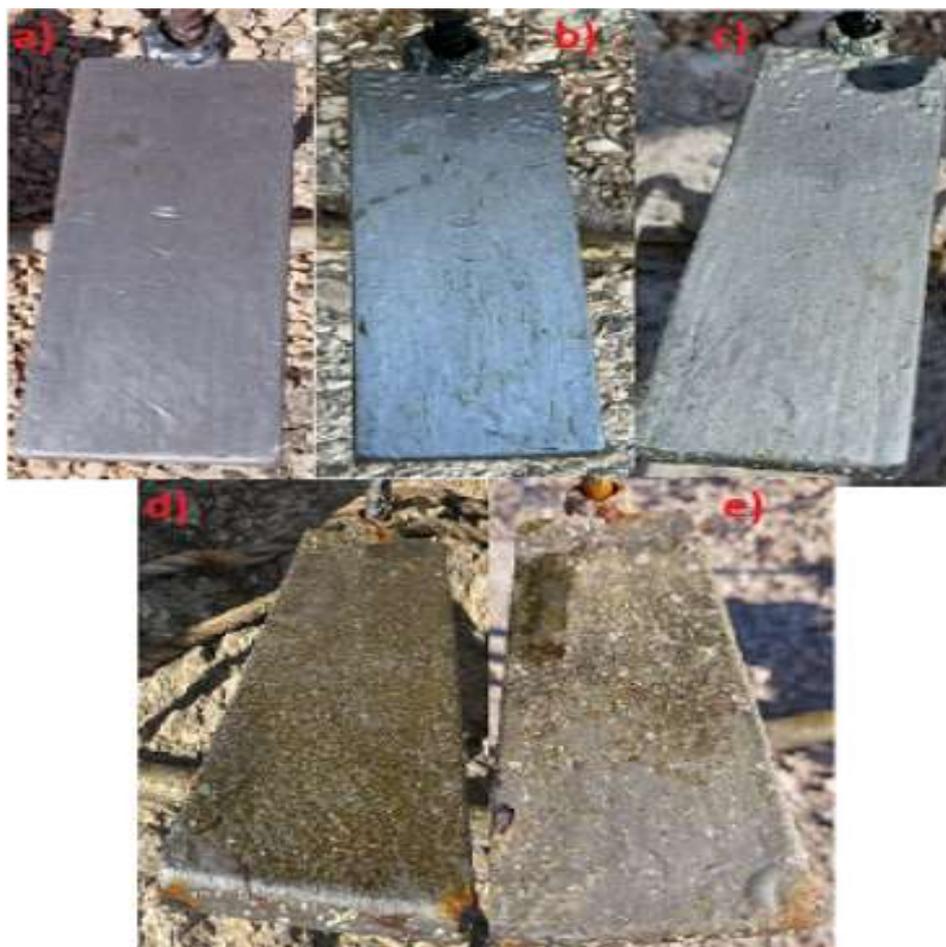
Ova metoda zaštite materijala nije se pokazala optimalnom u morskim uvjetima. Na slici 5.30 prikazano je ponašanje uzorka tijekom eksperimenta: a) prije uranjanja, b) nakon prvog pregleda, c) nakon drugog pregleda, d) nakon trećeg pregleda i e) nakon četvrtog pregleda. Već nakon prvog pregleda uočava se promjena završnog premaza, dolazi do bubrenja boje, do kojeg je moglo doći zbog lošeg nanošenja boje, odnosno tanjeg sloja boje u zoni utjecaja topline. Bijele točke pojavljuju se u obliku mineralnih taloga, iako još u manjoj mjeri. Nakon drugog pregleda, dolazi do pucanja boje na vrhu uzorka, gdje je započelo bubrenje, te se uzduž površine pojavljuju veće nakupine korozivskih produkata. Nakon trećeg pregleda, primjećuju se velike količine narančastih točaka, što ukazuje na uniforman nastanak korozivskih produkata u obliku hrđe. Četvrti i posljednji pregled otkriva ozbiljna oštećenja premaza, uključujući intenzivno pucanje i bubrenje sloja boje. Osim značajnog oštećenja prevlake, primjetno je povećanje korozivskih produkata (hrđa) te mnoštvo bijelih naslaga kao rezultat mineralnih taloga. Daljnje izlaganje ovog uzorka morskoj vodi vjerojatno bi dovelo do potpunog ljuštenja boje, ostavljajući osnovni materijal u izravnom kontaktu s korozivnim okruženjem.

Slika 5.30 Uzorak 2 a) prije uranjanja, b) prvi pregled, c) drugi pregled, d) treći pregled, e) četvrti pregled

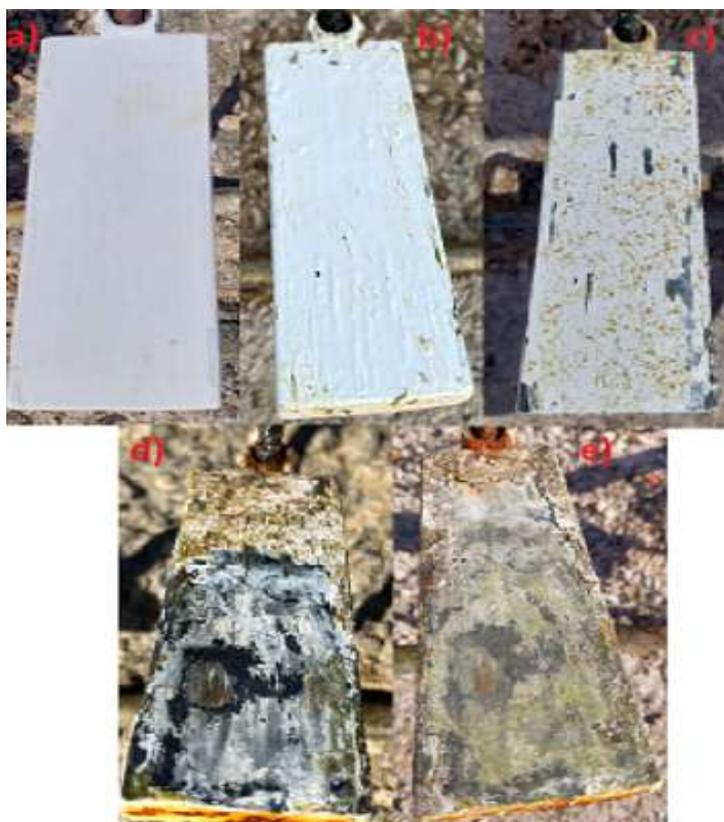
Na slici 5.31 prikazan je uzorak zaštićen bojom sa prethodnim nanošenjem međupremaza tijekom četveromjesečnog eksperimenta u morskim uvjetima. Ova metoda zaštite pokazala se vrlo neadekvatnom za korištenje u morskoj vodi. Nakon prvog mjeseca, na prvom pregledu, primjećuje se pucanje završnog sloja boje na određenim dijelovima uzorka, dok se u središnjem dijelu uzorka završna boja već oštetila i spremna je za daljnje pucanje. Korozijski produkti su prisutni u maloj količini. Na drugom pregledu uočava se nastavak pucanja i ljuštenja završnog premaza, dok se korozijski produkti počinju intenzivno i ravnomjerno pojavljivati po cijeloj površini uzorka. Treći pregled otkriva značajna oštećenja, pucanje završnog sloja zahvatilo je više od 50 % površine uzorka, a na nekim dijelovima vidljivo je i propadanje međupremaza. Korozijski produkti formiraju se na površini premaza, osobito u gornjem dijelu uzorka, dok se na donjem dijelu stvaraju velike naslage hrđe. Četvrti pregled pokazuje gotovo potpuni gubitak završne prevlake i dodatno uklanjanje međupremaza. Korozijski produkti prisutni su duž cijelog uzorka, s izraženim naslagama na dnu. Daljnje izlaganje uzorka morskoj vodi bilo bi izrazito štetno, budući da je većina površine ostala nezaštićena zbog potpunog gubitka organskog premaza. Oštećenja premaza uglavnom su posljedica agresivnog djelovanja soli iz morske vode, koje uzrokuje nagrizanje i postupno ljuštenje slojeva zaštitnog premaza.

Slika 5.31 Uzorak 3 a) prije uranjanja, b) prvi pregled, c) drugi pregled, d) treći pregled, e) četvrti pregled

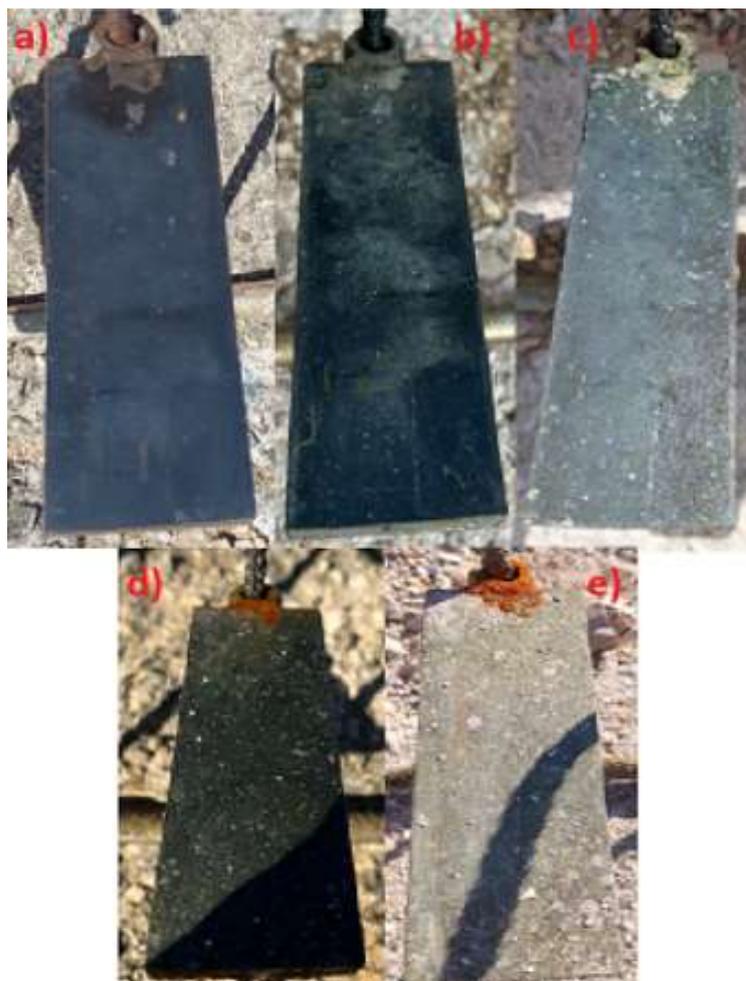
Nezaštićeni uzorak pokazao je iznenađujuće dobre rezultate s obzirom na to da nije imao zaštitni premaz i bio je izložen izravnom kontaktu s morskom vodom. Nakon prvog pregleda, primijećeno je ravnomjerno blijeđenje površine, što može ukazivati na nagrizanje soli iz morske vode. Nakon drugog pregleda, na gornjem dijelu uzorka (u zoni utjecaja topline) primijećeno je oštećenje površine i početna pojava točkaste korozije koja prodire u čelik, dok na prednjoj površini nije bilo većih oštećenja niti značajne količine korozijskih produkata. Nakon trećeg pregleda, u gornjem dijelu uzorka pojavljuju se nagomilani korozijski produkti, ali taj dio nije toliko relevantan zbog utjecaja toplinske zone. Na donjem dijelu uzorka također su uočene narančaste naslage, odnosno slojevi hrđe, dok je prednja površina nastavila pokazivati izuzetnu otpornost, unatoč tome što je uzorak bio nezaštićen. Nakon četvrtog pregleda, zabilježene su veće nakupine korozijskih produkata na vrhu i dnu uzorka. Prednja površina ravnomjerno je prekrivena bijelim točkama, koje predstavljaju mineralne taloge, dok su prisutne i narančaste mrlje koje označavaju korozijske produkte, odnosno hrđu.

Slika 5.32 Uzorak 4 a) prije uranjanja, b) prvi pregled, c) drugi pregled, d) treći pregled, e) četvrti pregled

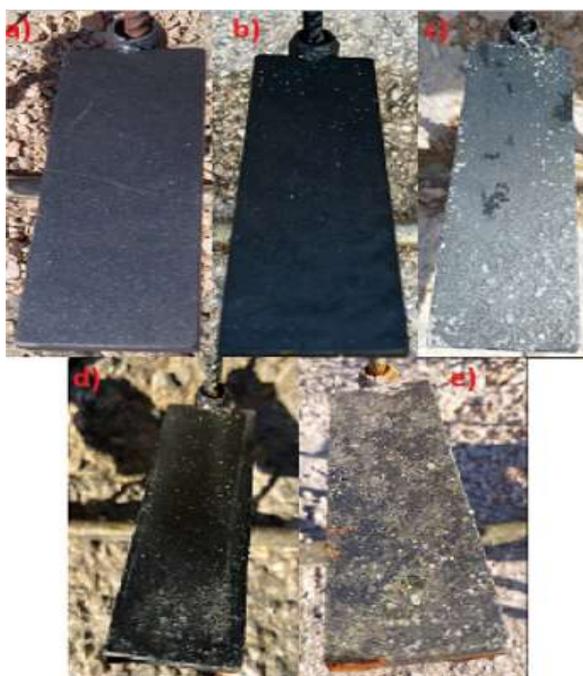
Na slici 5.33 prikazan je uzorak zaštićen plastifikacijom tijekom četveromjesečnog eksperimenta: a) prije uranjanja, b) nakon prvog pregleda, c) nakon drugog pregleda, d) nakon trećeg pregleda, i e) nakon četvrtog pregleda. Nakon prvog pregleda, plastificirana prevlaka pokazala je izvrsne rezultate, pri čemu je većina površine ostala netaknuta. Na vrhu uzorka pojavile su se bijele točkice, što upućuje na prisutnost mineralnih taloga, dok je na donjem rubu primijećena mala količina korozijskih produkata (narančaste boje). Ova pojava korozije na rubu mogla bi biti posljedica nedostatne pripreme površine, poput nečistoća koje nisu uklonjene prije nanošenja prevlake. Na drugom pregledu bilježi se povećan broj bijelih točaka duž površine uzorka. Ipak, zaštitna prevlaka zadržava svoju kompaktnost i nastavlja pružati zadovoljavajuću otpornost. Na trećem pregledu dolazi do značajnog problema, pucanja zaštitnog sloja, koji se može objasniti sa neadekvatnom pripremom površine materijala prije nanašanja prevlake. Korozijski produkti prisutni su u većoj mjeri, nego u prethodnim pregledima, ali ukupni rezultati još uvijek ostaju zadovoljavajući. Prevlaka se u donjem dijelu počela razarati, a razlog tome može biti agresivni mediji, odnosno, sol iz morske vode. Četvrti pregled otkriva progresivne posljedice pucanja prevlake na donjem dijelu uzorka. Pukotina se djelomično zatvorila korozijskim produktom, hrđom, što može dovesti do koncentracije korozijskog djelovanja unutar samog oštećenja i dovesti do korozije u procjepu. Također, na vrhu uzorka (u zoni utjecaja topline) uočene su guste bijele naslage. Površina je sada ravnomjerno prekrivena korozijskim produktima, što ukazuje da zaštitna prevlaka više nije adekvatna nakon nastanka pukotina i daljnjeg propadanja.

Slika 5.33 Uzorak 5 a) prije uranjanja, b) prvi pregled, c) drugi pregled, d) treći pregled, e) četvrti pregled

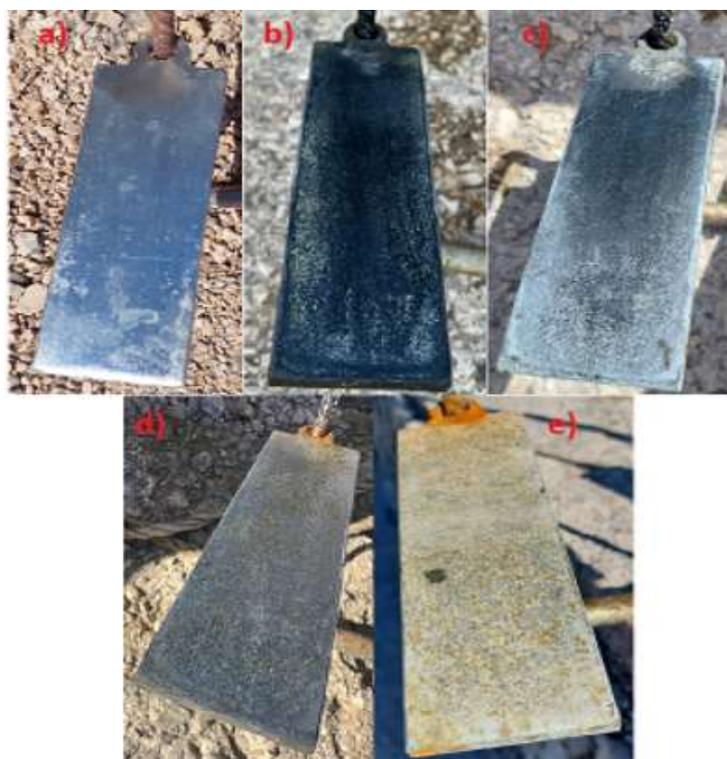
Prevlaka nanescna procesom galvanizacije pokazala je vrlo dobru otpornost u uvjetima morske vode. Cinkova prevlaka ostala je kompaktna na cijeloj površini uzorka, bez znakova pucanja ili oštećenja, iako je estetski izgubio svoj prvotni sjaj i glatkoću. Korozijski produkti su se u umjerenoj količini pojavili već pri prvom pregledu, mjesec dana nakon uranjanja uzorka. Na drugom pregledu uočene su blaže promjene na površini, gdje je uzorak dodatno izgubio sjaj, a korozijski produkti počeli su se pojavljivati u obliku sitnih narančastih točkica, ali prevlaka je i dalje ostala kompaktna. Nakon trećeg pregleda, primijećeno je pojačano nakupljanje narančastih točkica na površini, no još uvijek nije došlo do stvaranja značajnijih naslaga hrđe. Četvrti pregled otkrio je stvaranje korozijskih produkata u zoni utjecaja topline, što se može pripisati toplinskoj obradi, no ipak, premaz je ostao čvrst i bez pukotina. S druge strane, površina je pokazivala izraženiju pojavu narančastih točkica, što ukazuje na daljnje napredovanje korozijskih procesa. Korozijski produkti su se ravnomjerno taložili po površini prevlake. Galvanizacija se pokazala vrlo učinkovitom zaštitom u agresivnom okolišu poput morske vode. Međutim, uzorak zaštićen galvanizacijom pokazao je veće naslage korozijskih produkata u usporedbi s metodom vrućeg pocinčavanja, što je posljedica tanjeg sloja galvanizacijskog premaza. Na slici 5.34 prikazan je uzorak zaštićen galvanizacijom: a) prije uranjanja, b) nakon prvog pregleda, c) nakon drugog pregleda, d) nakon trećeg pregleda, i e) nakon četvrtog pregleda.

Slika 5.34 Uzorak 6 a) prije uranjanja, b) prvi pregled, c) drugi pregled, d) treći pregled, e) četvrti pregled
