Master's thesis / Diplomski rad

Degree Grantor / Ustanova koja je dodijelila akademski / stručni stupanj: **University of Rijeka, Faculty of Engineering / Sveučilište u Rijeci, Tehnički fakultet**

**UTJECAJ PREVLAKA NA KOROZIJU ČELIKA U MORSKOJ
VODI**

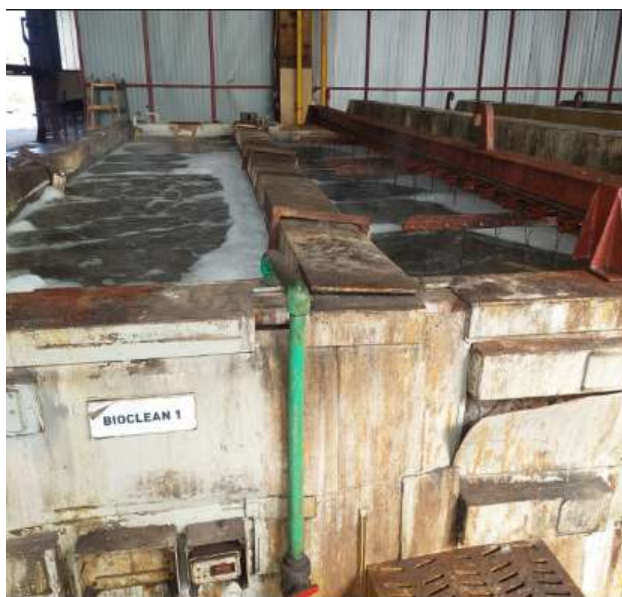
Slika 4.5 Posuda sa odmašćivačem

U prve dvije posude nalazi se odmašćivači, jer je površina čelika uvijek masna i u toj posudi se čelik odmašćuje 15-20 minuta. U toj posudi se nalaze bakterije koje se hrane sa mastima koje se nalaze na čeliku, kada čelik nema dovoljno masti u posudu tehnolog dodaje mast kako bi te bakterije preživjele. Na slici 4.5 prikazana je kupka u kojoj se nalazi odmašćivač.
